INFORME PRELIMINAR

INCIDENTE GRAVE

Excursión lateral de pista

Cessna 182P Matrícula
HK5018

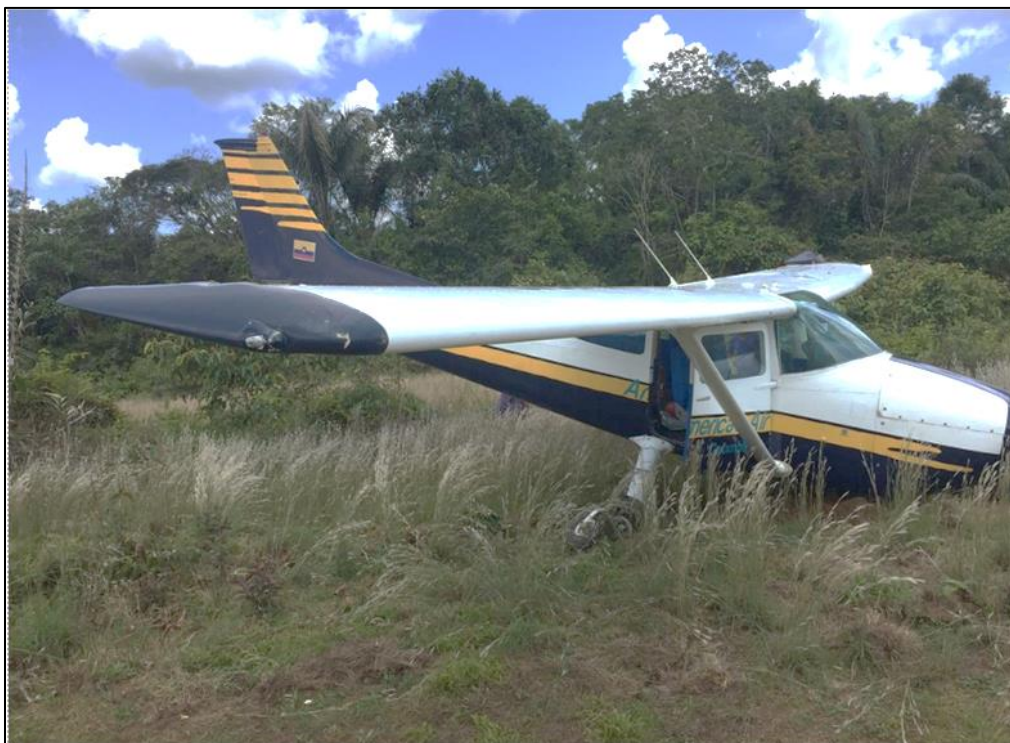
La aeronave aterrizó por la cabecera 21, sentando ruedas a las 13:03 HL. Después de recorrer aproximadamente 120 metros, y mientras el Piloto aplicaba frenos, se perdió el control direccional y la aeronave presentó una excursión lateral hacia el costado izquierdo de la pista, quedando aproximadamente a 10 metros del borde.

Los ocupantes abandonan la aeronave por sus propios medios sin presentar lesiones que afectaran su integridad física. La aeronave resultó con fractura del tren de aterrizaje de nariz, y rompimiento de la piel de la punta del plano. No se presentó incendio post-impacto.

Imagen No.1: Posición final aeronave HK-5018
