# INFORME PRELIMINAR INCIDENTE GRAVE

**COL-19-43-GIA**

**Excursión de pista**

**Douglas DC-3, Matrícula HK2820**

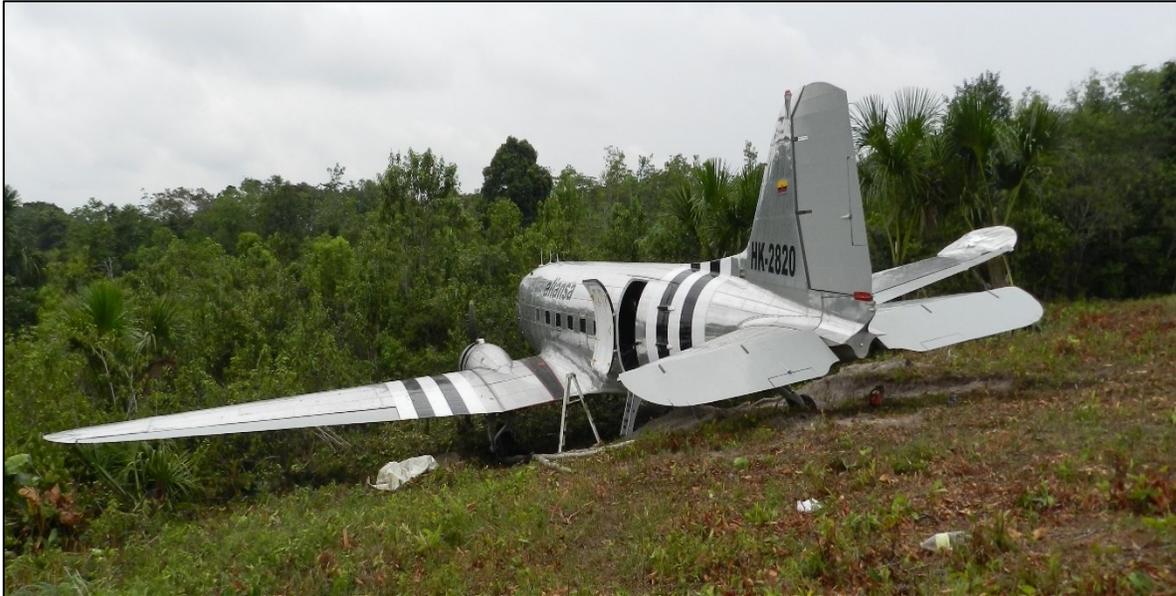
Posteriormente, cuando la tripulación intentó dirigir la aeronave en dirección a la zona de parqueo, con una velocidad estimada de diez (10) nudos, la aeronave abandonó la pista por la cabecera 22. La aeronave se desvió en un ángulo aproximado de 32°, desde el borde de la pista, y se detuvo a 50 metros de la cabecera 22, en coordenadas S1°27'092" W72°47'850", con rumbo 63°, y a una elevación de 580 pies. Durante la excursión de la pista, la punta del plano derecho impactó con una palma de la vegetación circundante, lo cual hizo que la aeronave se deslizará en dirección al este y posteriormente se detuvo.

Fotografía No. 1 – Condición final de la aeronave HK2820

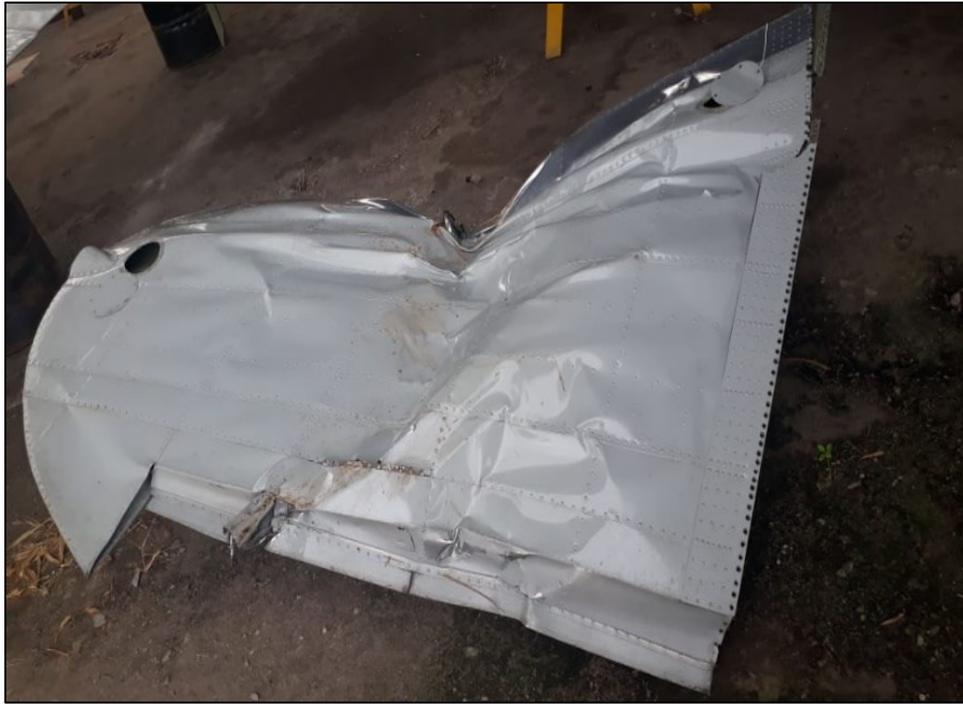
- Rotura de 3 pulgadas de la lámina de refuerzo de la unión de la punta del plano derecho de la aeronave.
- Deformación del borde de ataque del alerón izquierdo de la aeronave y daños en la tela del mismo.
- Daños en la tela del alerón izquierdo de la aeronave.
- Rotura del borde salida del alerón derecho estación 384 y daños en la tela del mismo.
- Rotura del borde salida del alerón derecho estación 323 y daños en la tela del mismo desde la estación 323 hasta la estación 96.
- Rotura de todas las cuerdas, desde el borde de ataque hasta el borde salida de la punta del plano derecho, estaciones 368 hasta 398 y daños totales en la piel del mismo

Fotografía No. 2 – Condición final punta del plano derecho aeronave HK2820

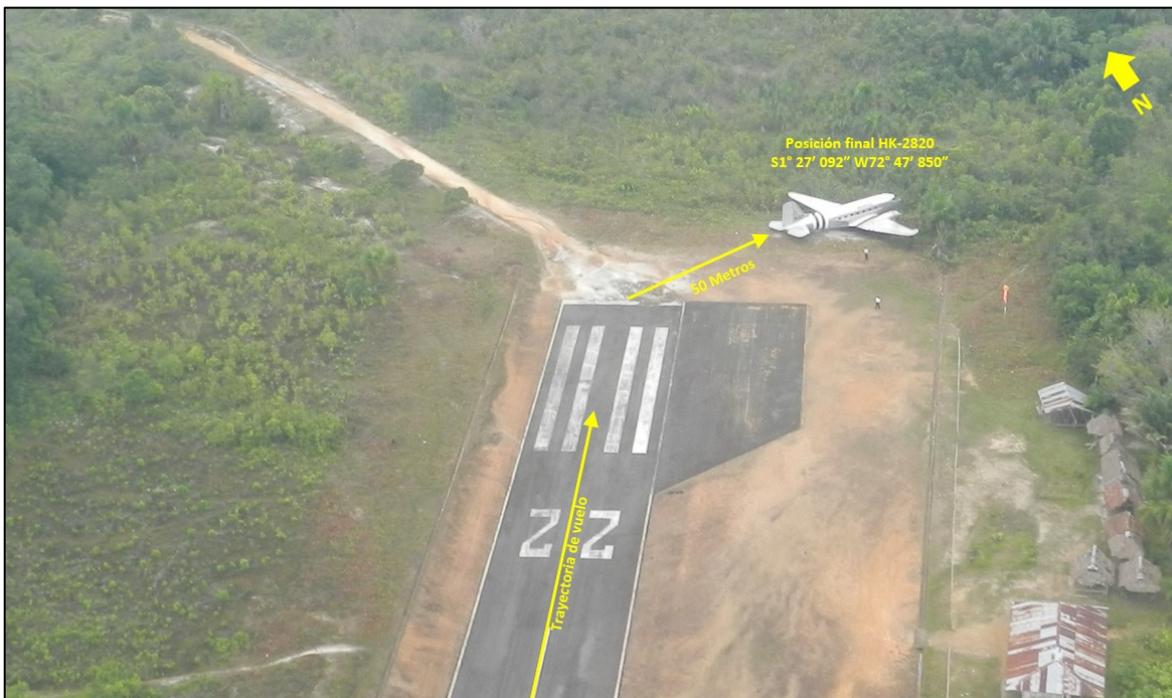
Fotografía No. 3 - Vista aérea de la ubicación de la aeronave
