INFORME PRELIMINAR

COL-19-26-GIA

Aterrizaje con tren arriba

Cessna 402B, Matrícula HK5126

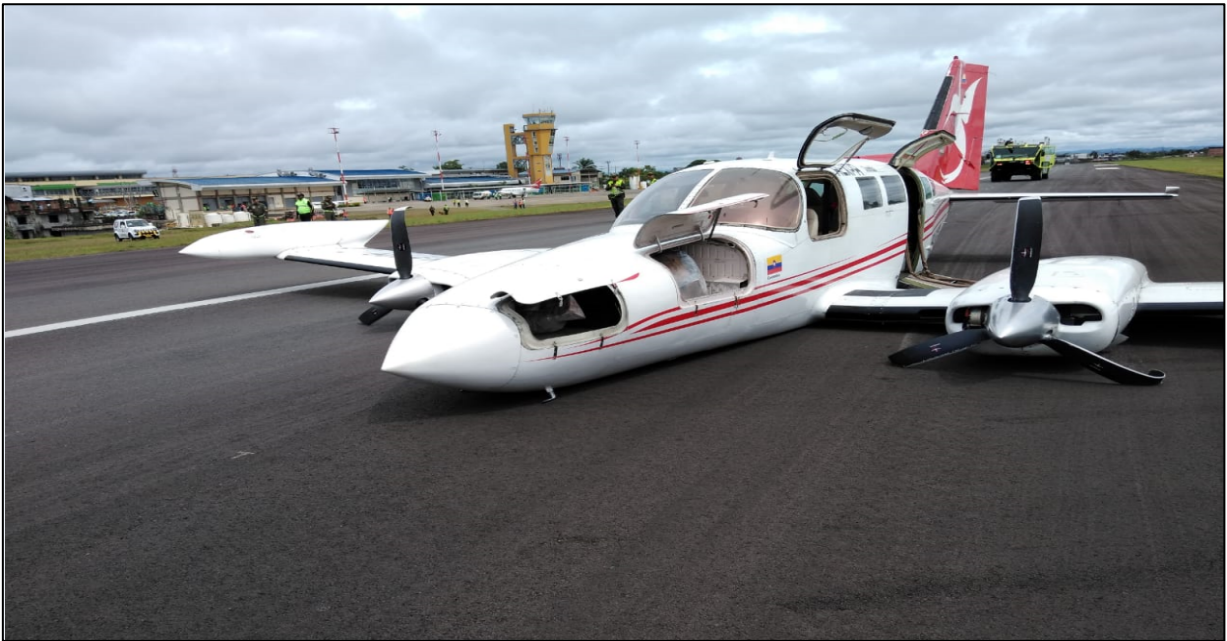
El avión aterrizó con el tren de aterrizaje retraído, siendo las hélices los primeros componentes que hicieron contacto con la pista. El avión recorrió aproximadamente 700 metros sobre la superficie asfáltica antes de detenerse.

Imagen No.1: Posición final aeronave HK-5126

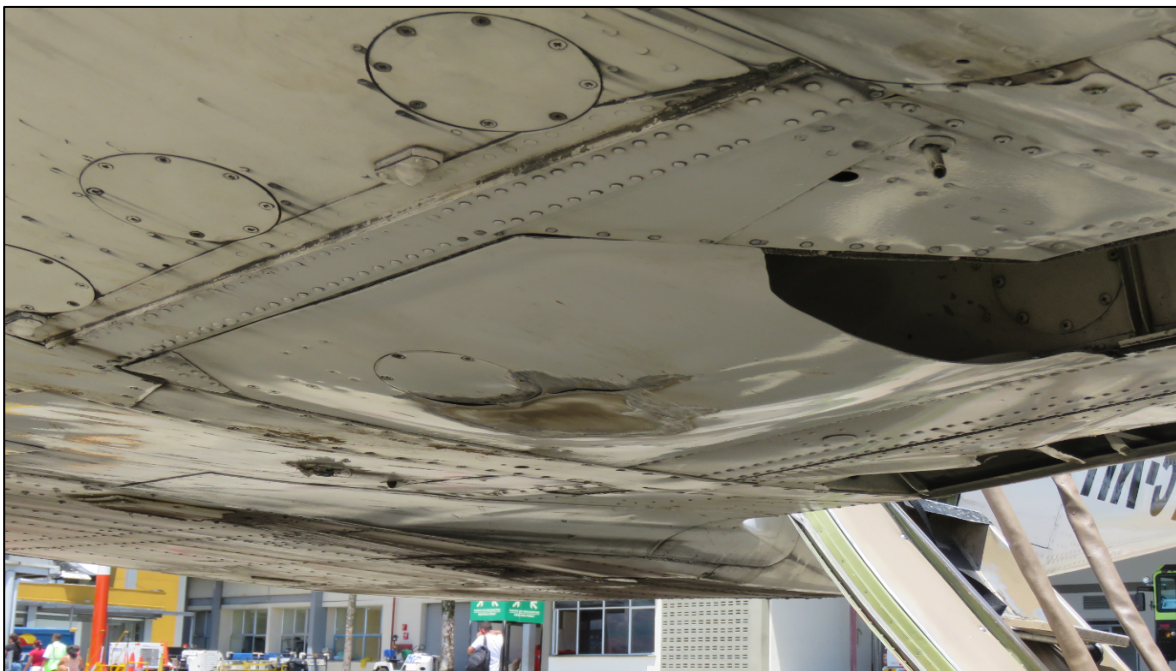
Los motores experimentaron parada súbita y las hélices dobladas en las puntas de las palas con evidencia de baja potencia. La parte inferior del fuselaje y algunas superficies de control sufrieron abrasión por el deslizamiento de la aeronave sobre el asfalto.

Imagen No. 2: Estado final de aeronave HK-5126, parte inferior

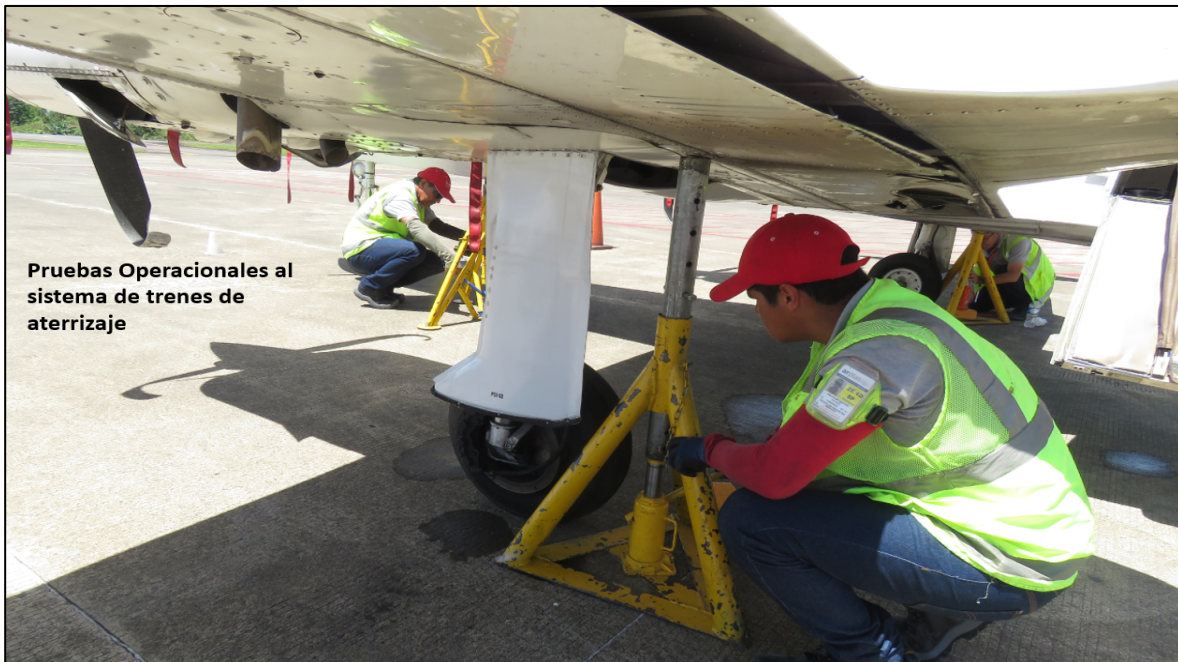
El 08 de junio se efectuaron pruebas operacionales al tren de aterrizaje y a los flaps de la aeronave HK-5126.

Con el fin de corroborar la información suministrada inicialmente por la tripulación, el 10 de junio se efectuó una prueba "Pitot", con la aeronave izada, simulando las velocidades de aproximación la configuración, para verificar satisfactoriamente el funcionamiento de las indicaciones de alarma de tren arriba o no asegurado.

Imagen No. 3: pruebas operacionales efectuadas al sistema de trenes de aterrizaje aeronave HK-5126

Se realizó un vuelo de comprobación utilizando otra aeronave C-402B perteneciente a la misma empresa, con las mismas características de la aeronave incidentada. En dicho vuelo se logró identificar que las alarmas audibles funcionaban correctamente; sin embargo, en este vuelo de comprobación, el ajuste de pulgadas del manifold de los motores en el cual debía operar la alarma del tren, se encontró por debajo del régimen estipulado en el manual del fabricante: la alarma debía operar cuando el ajuste alcanzara 13 pulgadas del manifold; y en la comprobación, la alarma se activaba después, al alcanzar 9 pulgadas.

Realizar el ajuste del micro switch ubicado en el control de potencias de los aviones C-402B de la compañía, el cual envía la señal eléctrica para activar los sistemas de alarma de tren arriba o no asegurado, de acuerdo con las condiciones de ajuste del manifold establecidas en el manual del fabricante.
