INFORME PRELIMINAR

COL-19-26-GIA

**Retracción tren principal
y excursión de pista**

Beechcraft King Air C90GTX

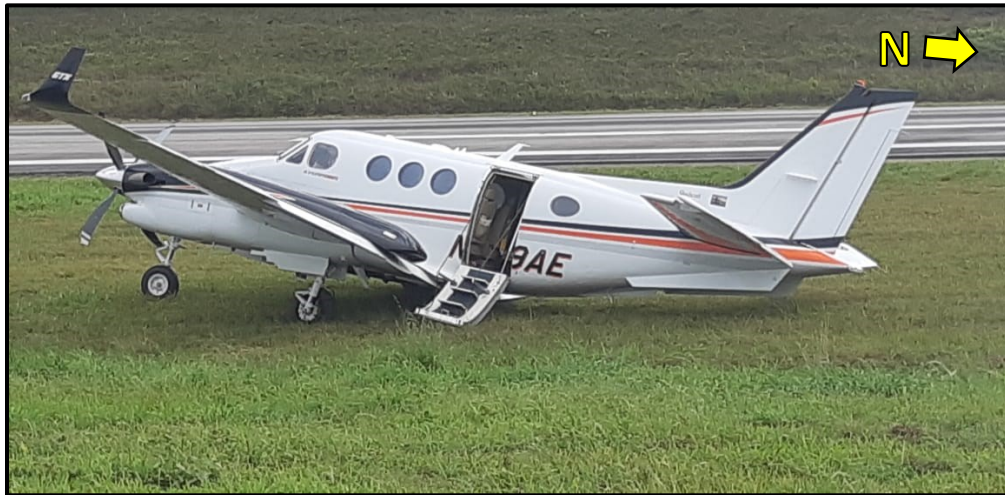
La aeronave inició simultáneamente una desviación hacia la derecha, la cual no pudo ser controlada por el Piloto. LA aeronave excursionó la pista por el costado derecho, girando y quedando con un rumbo final de 180°, a 20 metros del borde de la pista, en una de las islas que separa la pista de la calle de rodaje paralela, en las coordenadas N 07°07'40" W 73°11'05".

Foto No. 1: Posición final de la aeronave

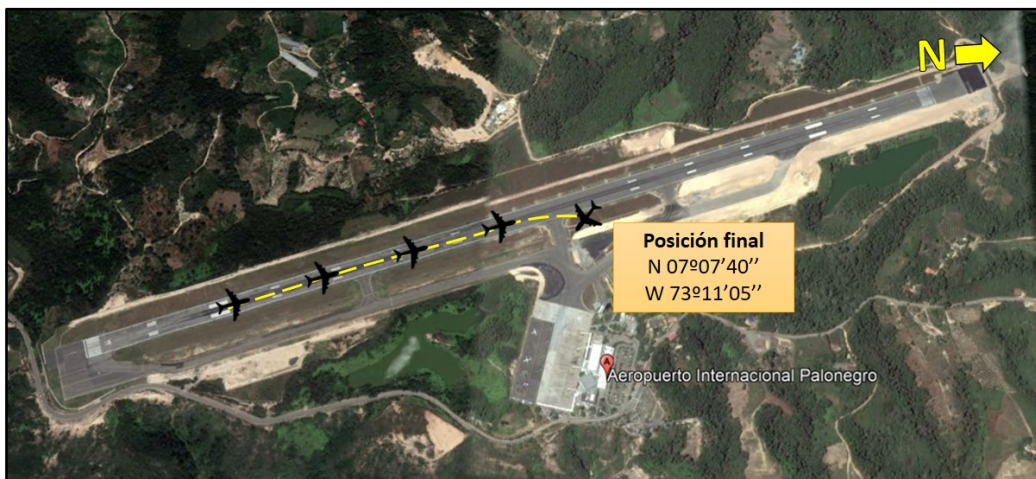
Imagen No. 1: Trayectoria y posición final de la aeronave

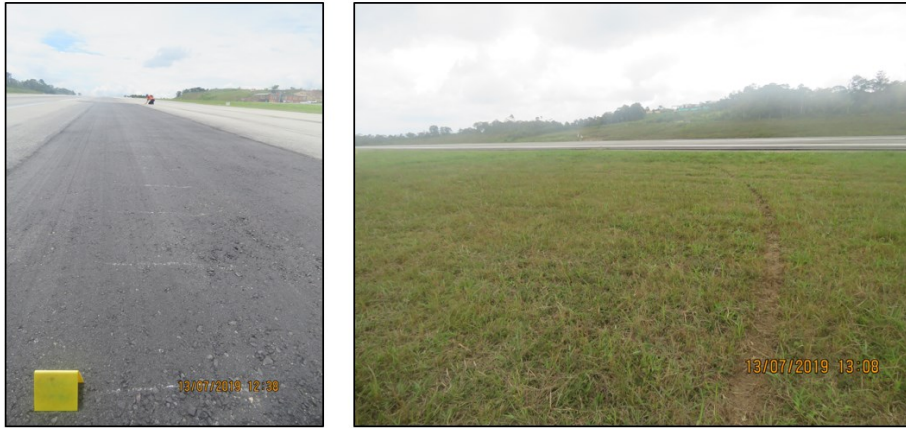
La aeronave aterrizó por la cabecera 35 sobre las marcas de contacto; recorrió aproximadamente 600 metros, punto en el que se encontraron las primeras marcas dejadas por la hélice del motor derecho sobre el pavimento, cuando el tren se retraía lentamente. Las marcas se fueron haciendo más fuertes progresivamente, repitiéndose cada 50 cm aproximadamente. A los 625 metros comenzó la aeronave a cambiar su trayectoria por el costado derecho, deteniendo su recorrido a 658 metros, en cercanías de la calle de rodaje Charlie.

Fotos No. 2 y 3: Marcas en la pista y en la zona de seguridad

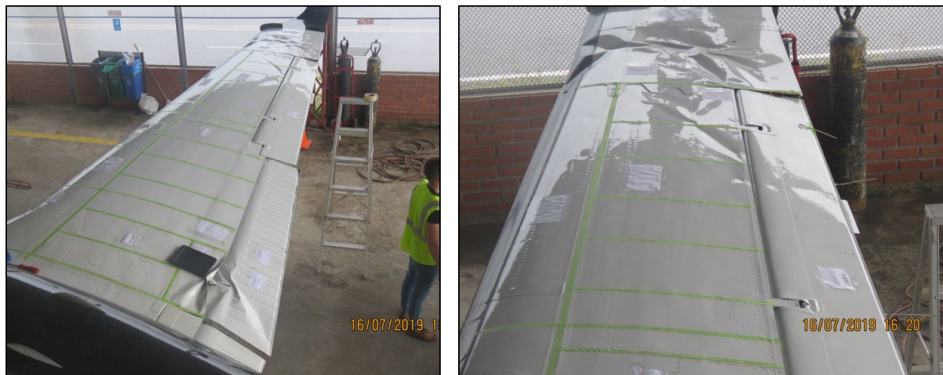
Durante el evento la aeronave presentó daños sustanciales en la parte superior e inferior del plano derecho, comprometiendo la aerodinámica y la resistencia estructural del mismo.

Fotos No. 4 y 5: Mapeo de daños estructurales del plano derecho
