INFORME FINAL INCIDENTE GRAVE

COL-20-40-GIA

**Colisión contra globo
aerostático durante el aterrizaje**

Airbus A319-115

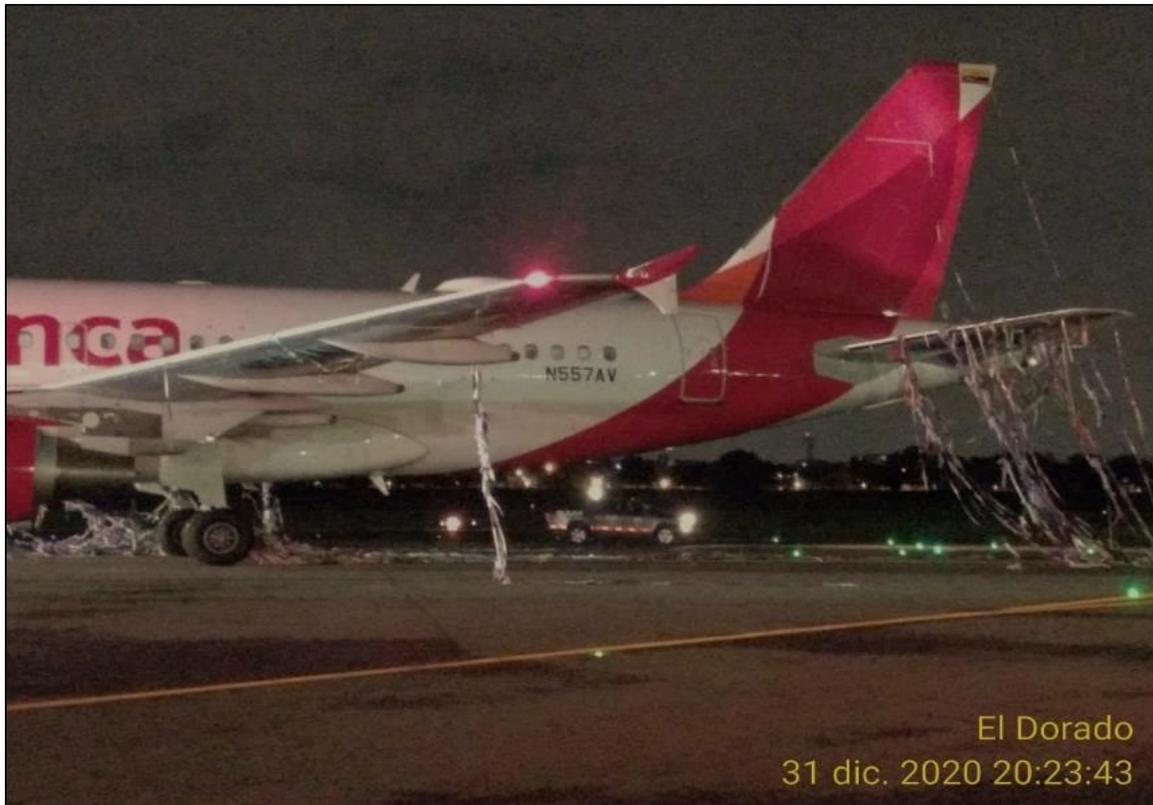
Como consecuencia de la colisión con el globo, se presentó ingesta y acumulación de FOD en los dos motores de la aeronave, abolladuras en la toma del aire del motor derecho, daños en las compuertas del sistema reversible del motor derecho, así como acumulación de material de la estructura del globo en el tren principal de aterrizaje, planos derecho e izquierdo y estabilizador horizontal.

Fotografía No. 1: Partes del globo en el avión N557AV.

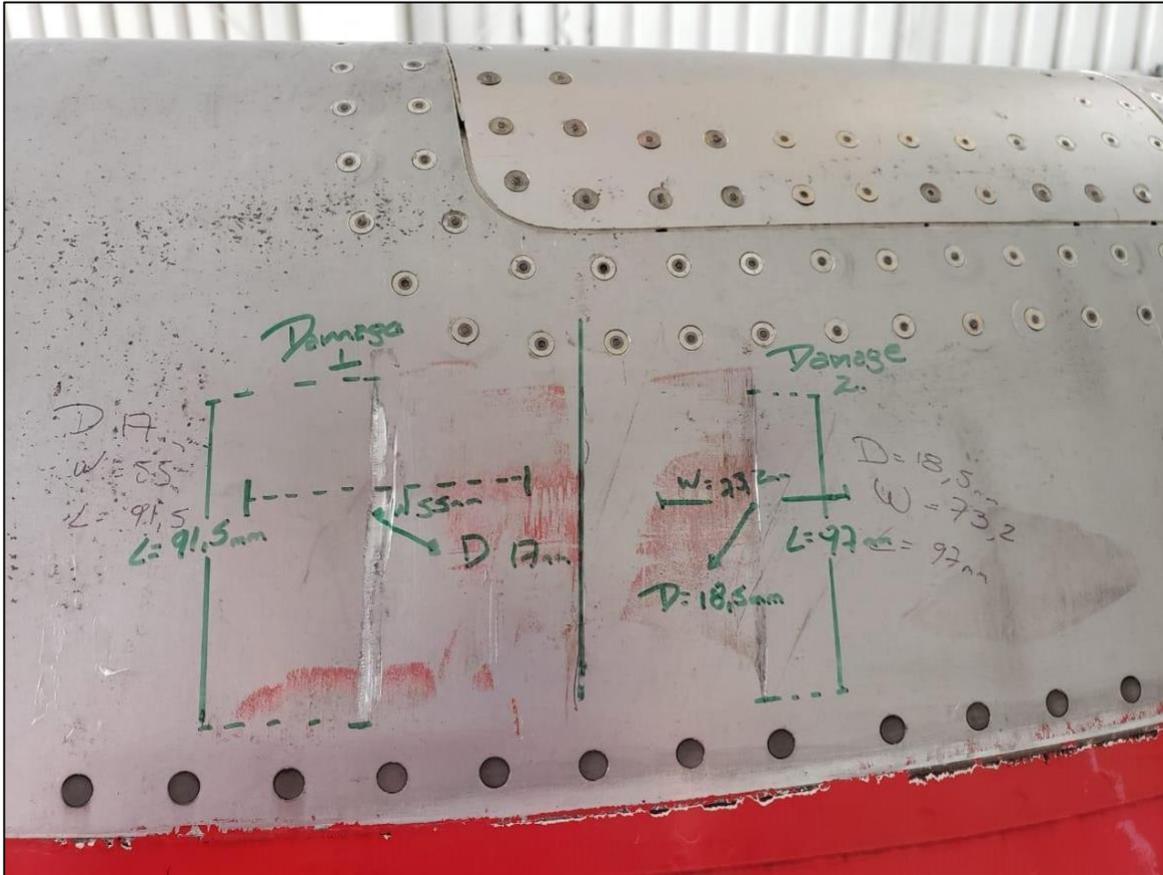
- Dos abolladuras en el *air intake cowl* del motor derecho.
- Daños en las *lower pivoting doors* derechas, del reversible del motor derecho, *ENG RH*.
- Daños en las *lower pivoting doors* izquierdas, del reversible del motor derecho *ENG RH*.

Fotografía No. 2: Air Intake Cowl del motor derecho, ENG RH.

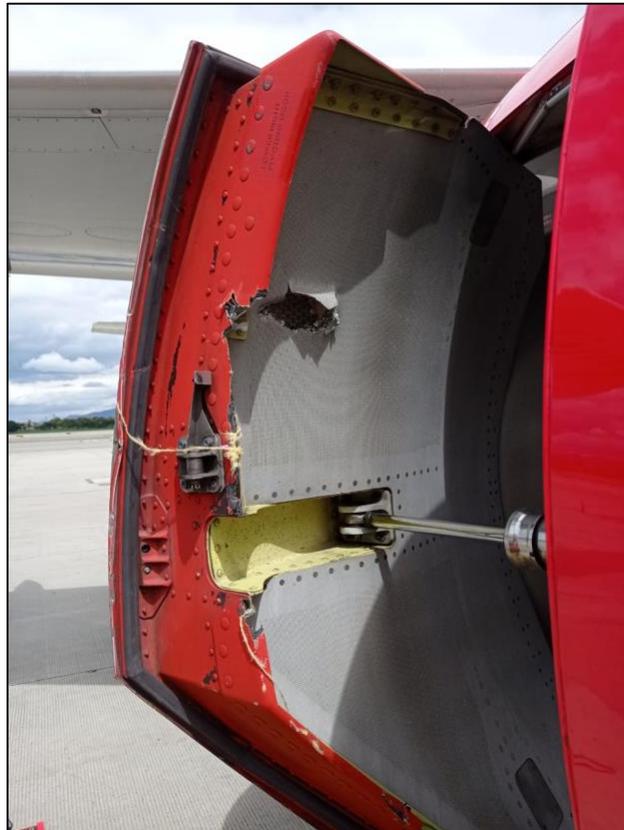
Fotografía No. 3: Lower pivoting doors derechas del reversible del motor derecho, ENG RH.

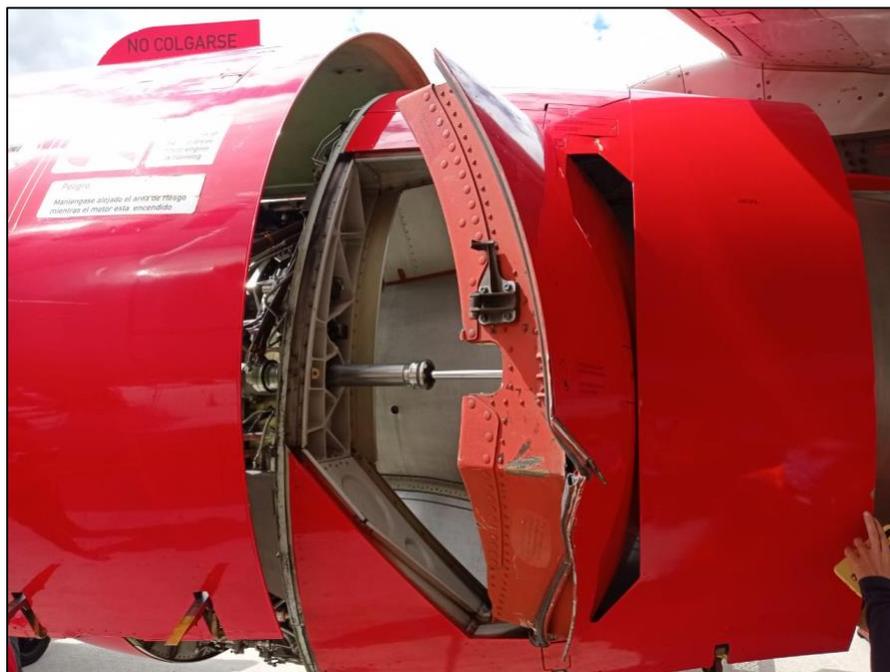
Fotografía No. 4: Lower pivoting doors izquierdas del reversible del motor izquierdo ENG LH.

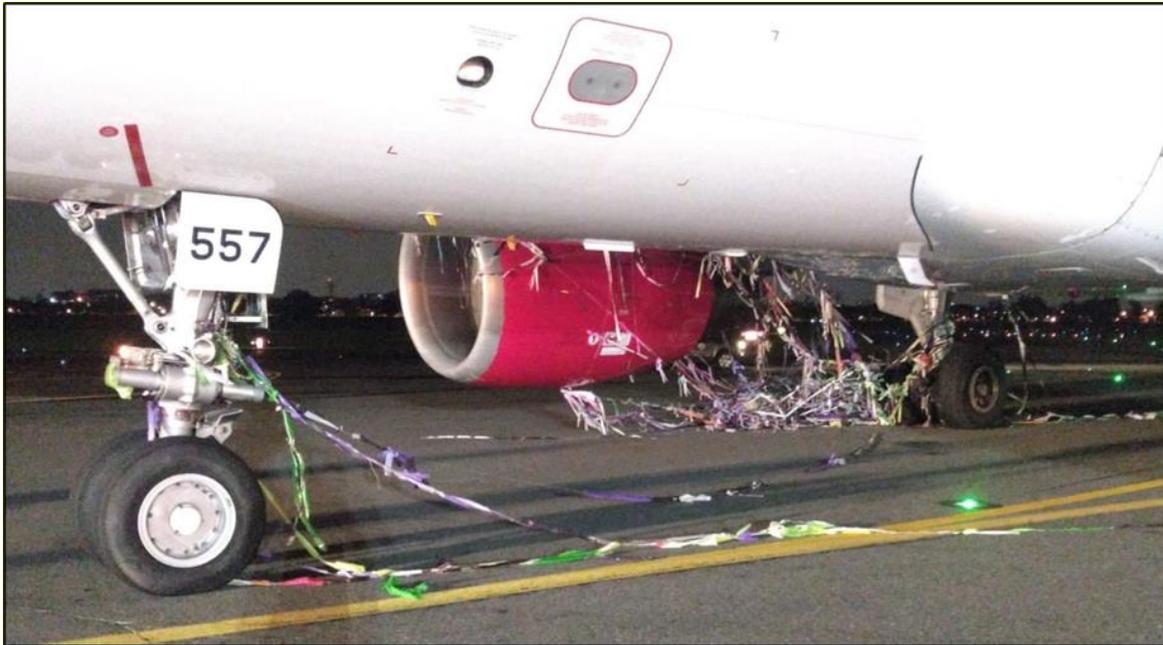
Fotografía No. 7: Restos del globo enredados en la aeronave N557AV.

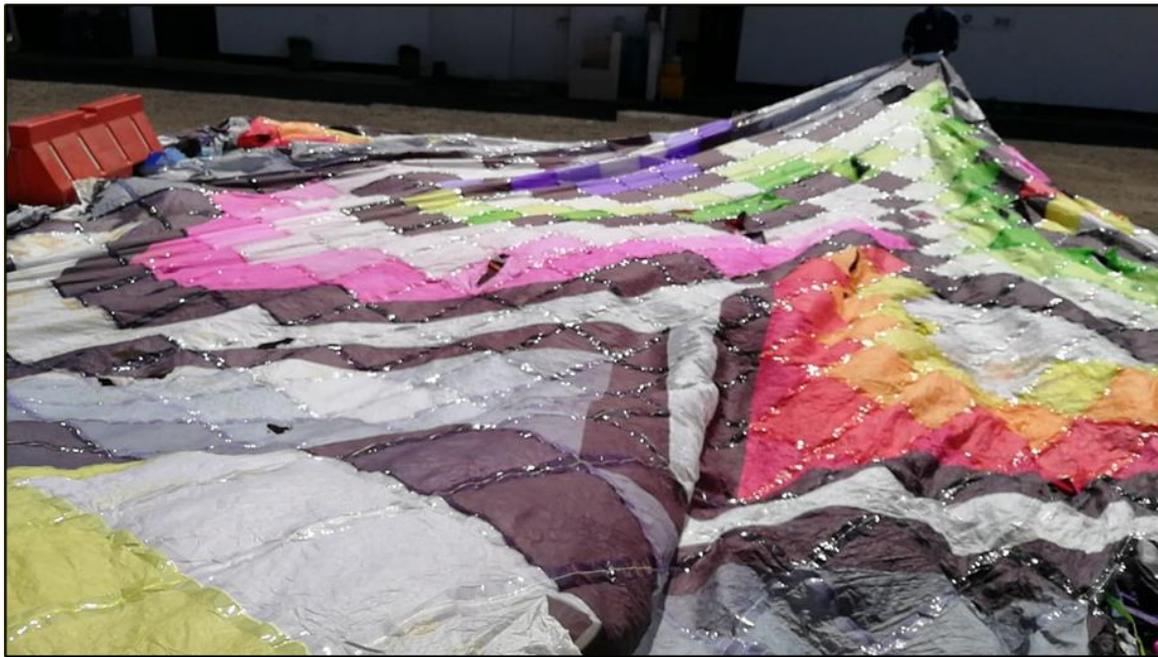
Fotografía No. 8: Restos del globo recuperadas en el Aeropuerto Internacional El Dorado

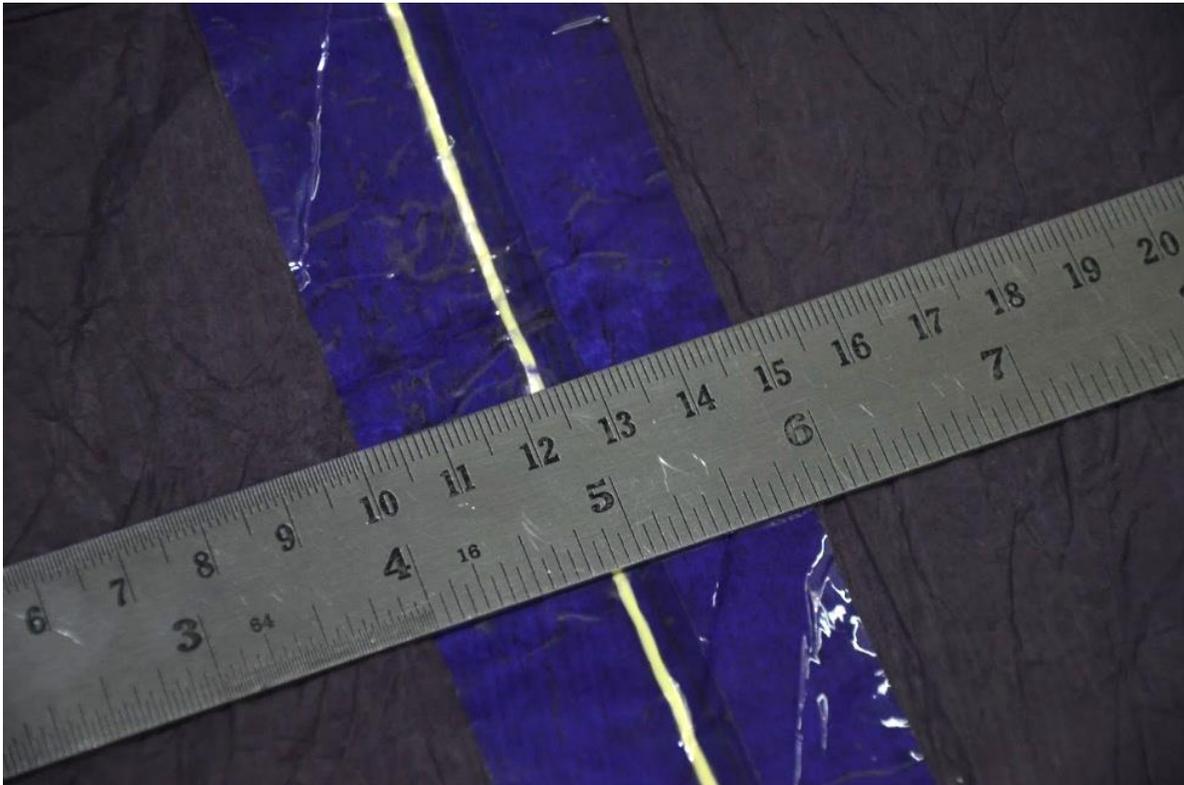
Fotografía No. 9: Unión de los pliegos papel seda con refuerzo de Kevlar y cinta adhesiva de 48 mm.

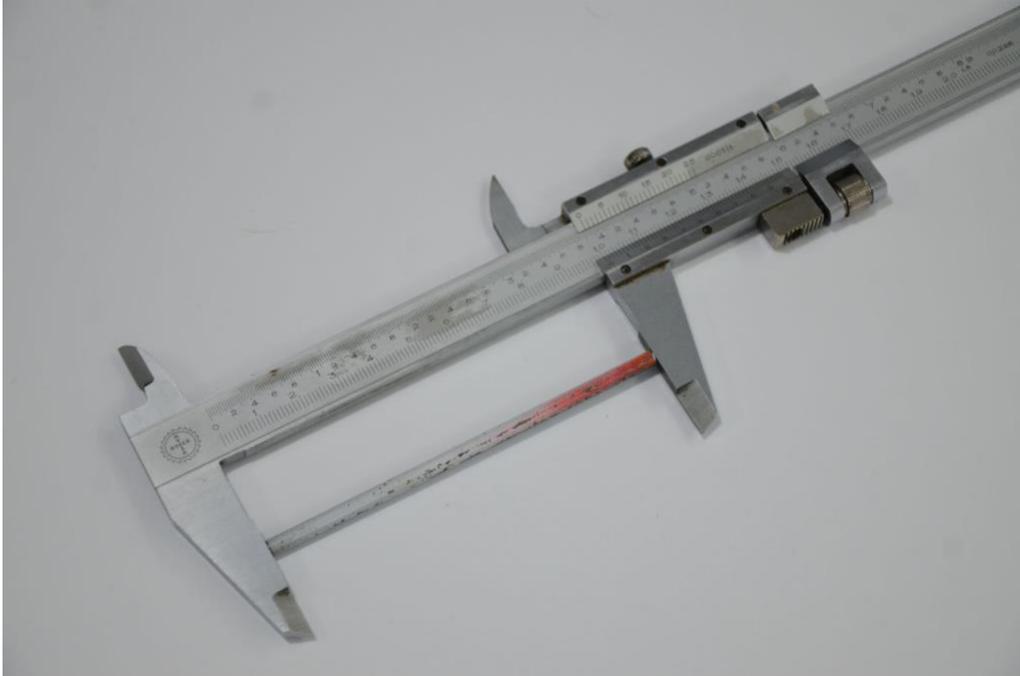
Fotografía No. 21: Sección de la malla de la candileja. Esta malla servía para sujeción del globo mientras era llenado de aire en tierra. Está fabricada con varilla mecánica con diámetro de 5/32" de acero 1020. La mayor parte del FOD encontrado en los motores del avión corresponde a esta sección.

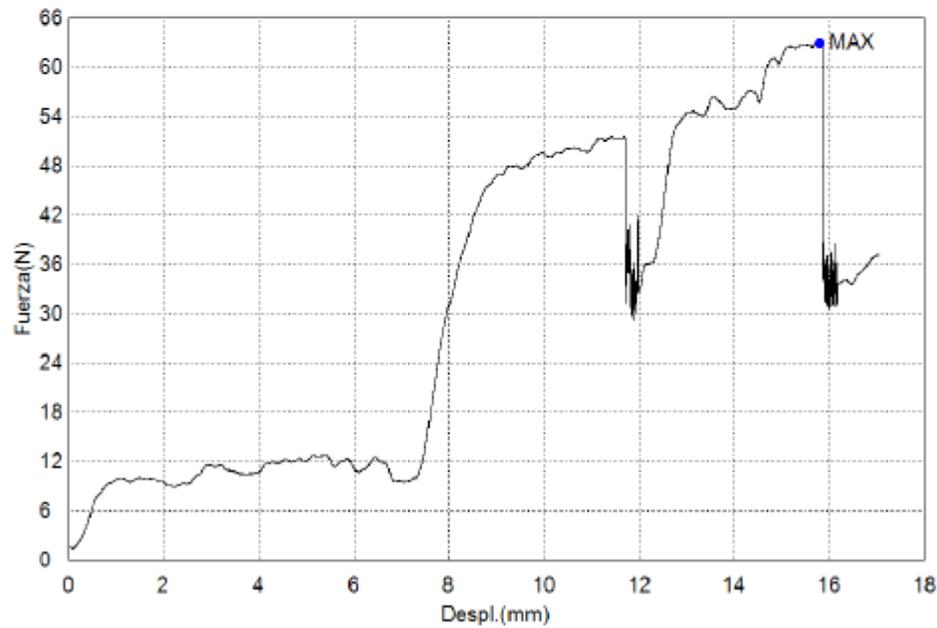
Nombre Parametros	Carga maxima Calc. at Entire Areas	Esfuerz Max Calc. at Entire Areas
Unidad	N	MPa
Papel+cinta 1	62.8948	33.1025

Comentarios:
Rompe en la zona de contacto con la mordaza

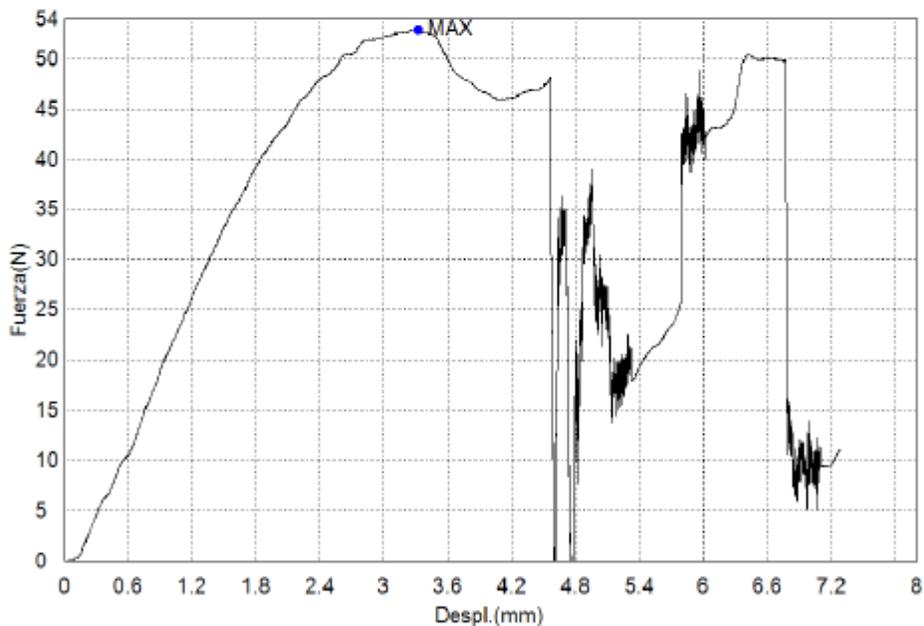
Nombre Parametros	Carga maxima Calc. at Entire Areas	Esfuerz Max Calc. at Entire Areas
Unidad	N	MPa
Papel+cinta 2	52.8812	27.8322

Comentarios:
Rompe en la zona de contacto con la mordaza

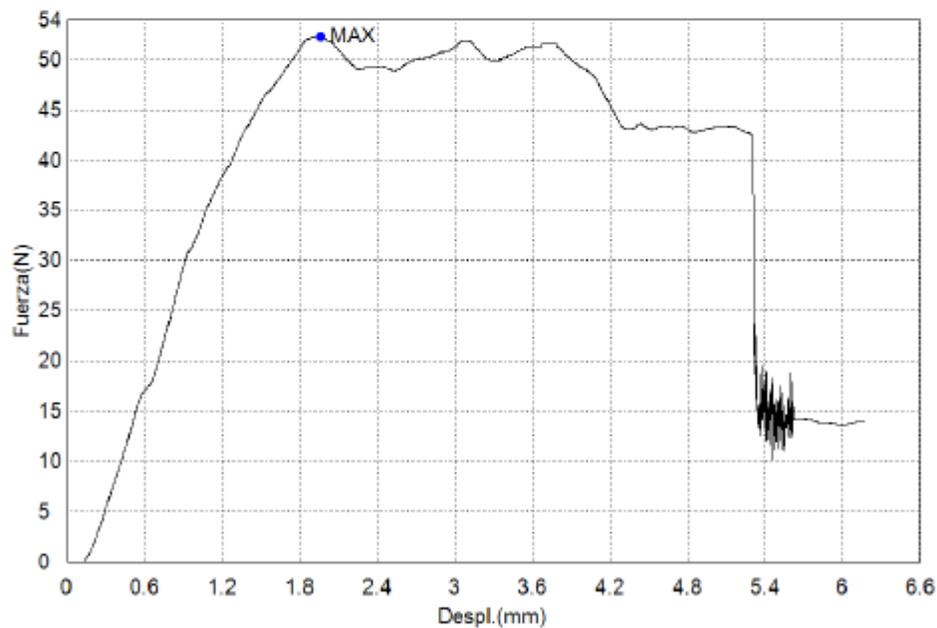
Nombre Parametros	Carga maxima Calc. at Entire Areas	Esfuerz Max Calc. at Entire Areas
Unidad	N	MPa
Papel+cinta 3	52.3090	27.5311

Comentarios:
Rompe en la zona de contacto con la mordaza
