INFORME FINAL

INCIDENTE GRAVE

Excursión de pista

Matrícula HK2006

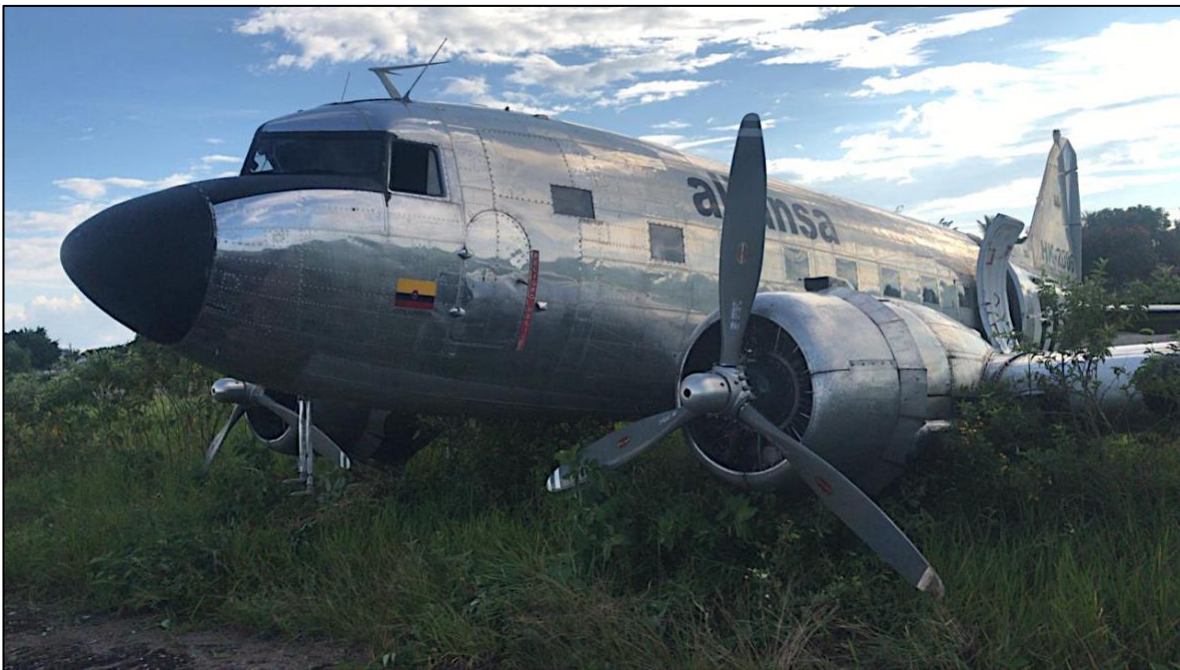
La aeronave quedó ubicada en coordenadas N02°34'48.49" W072°38'20.44", a una elevación de 187 m, sobre la zona izquierda del área de seguridad del aeródromo. La aeronave distaba 620 m del umbral de la pista 19, y 21 m y 36 m del borde y eje de pista respectivamente.

Fotografía No. 1: Posición final del HK2006.

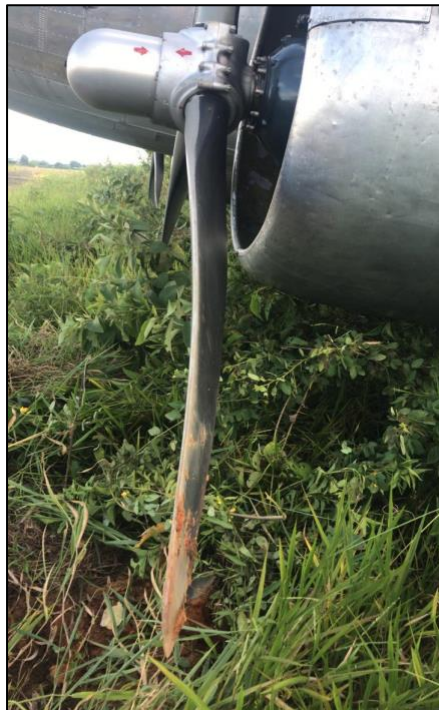
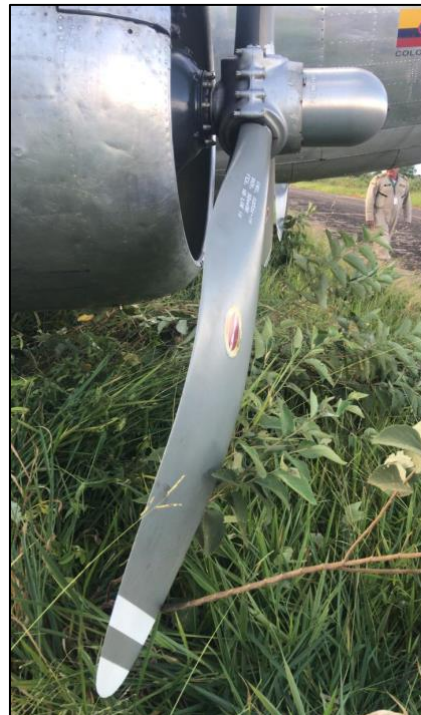
La aeronave sufrió daños en las hélices por fricción con el terreno; sin embargo, los motores no tuvieron parada súbita.

Fotografía No. 2: Daños en la hélice de cada motor.

Los daños en las hélices (abrasión), fueron producto de su contacto con el desnivel de la zona de seguridad creado por la zanja en la cual terminó la aeronave.

La aeronave sufrió daños menores en las palas de las dos hélices.

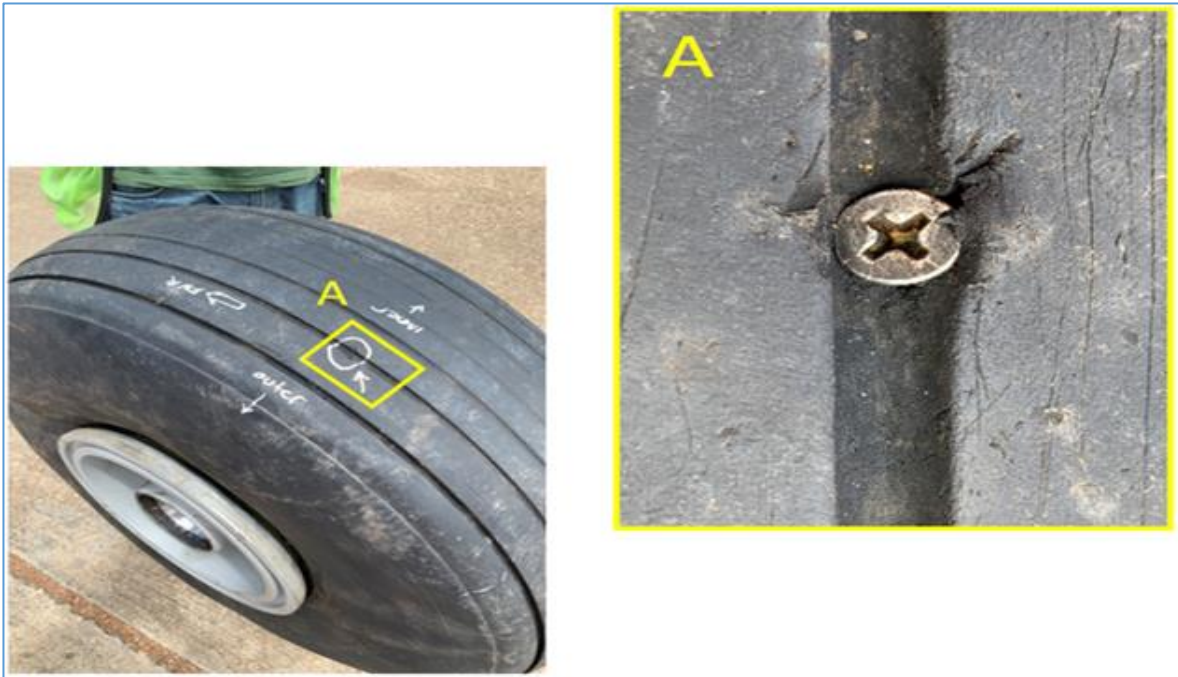
En la inspección del tren de aterrizaje se encontró la pérdida total de inflado de la llanta del tren de aterrizaje izquierdo.

Una inspección detallada a la coraza del neumático reveló la presencia de un tornillo de ½ pulgada incrustado en el material, entre su labrado. El tornillo fue removido y se encontró fracturado en la mitad de su longitud. La sección faltante quedó incrustada en la coraza interna de la llanta.

Fotografía No. 3: Evidencias del tornillo incrustado en el neumático del tren izquierdo HK2006

Como resultado, un tornillo probablemente quedó ubicado en la pista, incrustándose en la llanta izquierda de la aeronave y ocasionando su desinflado poco después del aterrizaje.

El tornillo fue removido y se encontró fracturado en la mitad de su longitud. La sección faltante quedó incrustada en la coraza interna de la llanta.

Pérdida de control en tierra por daño en la rueda izquierda del tren principal por presencia de un tornillo en pista que se incrustó en el labrado de la misma, y que ocasionó que se desinflara momentáneamente provocando una desviación del eje de la pista y finalmente una excursión en pista.

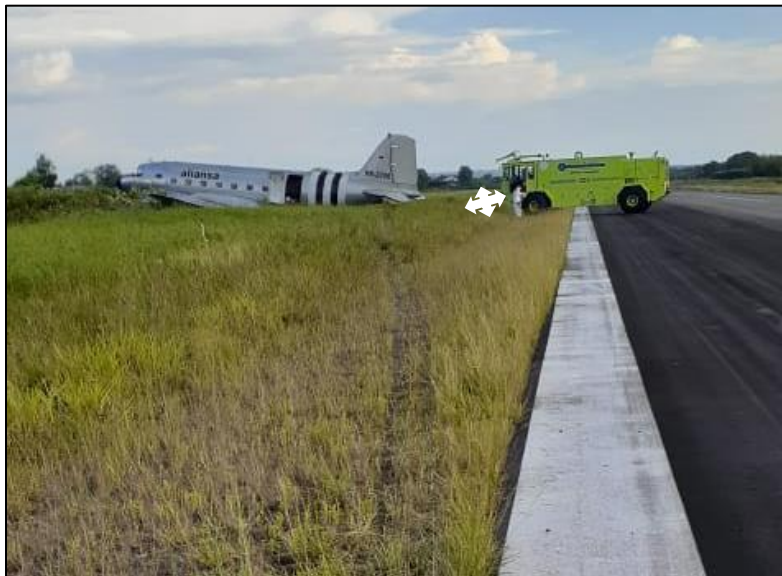
La aeronave quedó ubicada en coordenadas N02°34'48.49" W072°38'20.44" a una elevación de 187 m, sobre la zona izquierda del área de seguridad del aeródromo SKSJ. La aeronave distaba a 620 m del umbral de la pista 19, y 21 m y 36 m del borde y del eje de pista respectivamente. La aeronave terminó soportada en los tres trenes de aterrizaje.

Fotografía No. 4: Posición de la aeronave con respecto al umbral de la pista 19.
