# INFORME FINAL

### **COL-20-41-GIA**

**Airprox - Riesgo de Colisión**

A-320 / Hawker 800XP

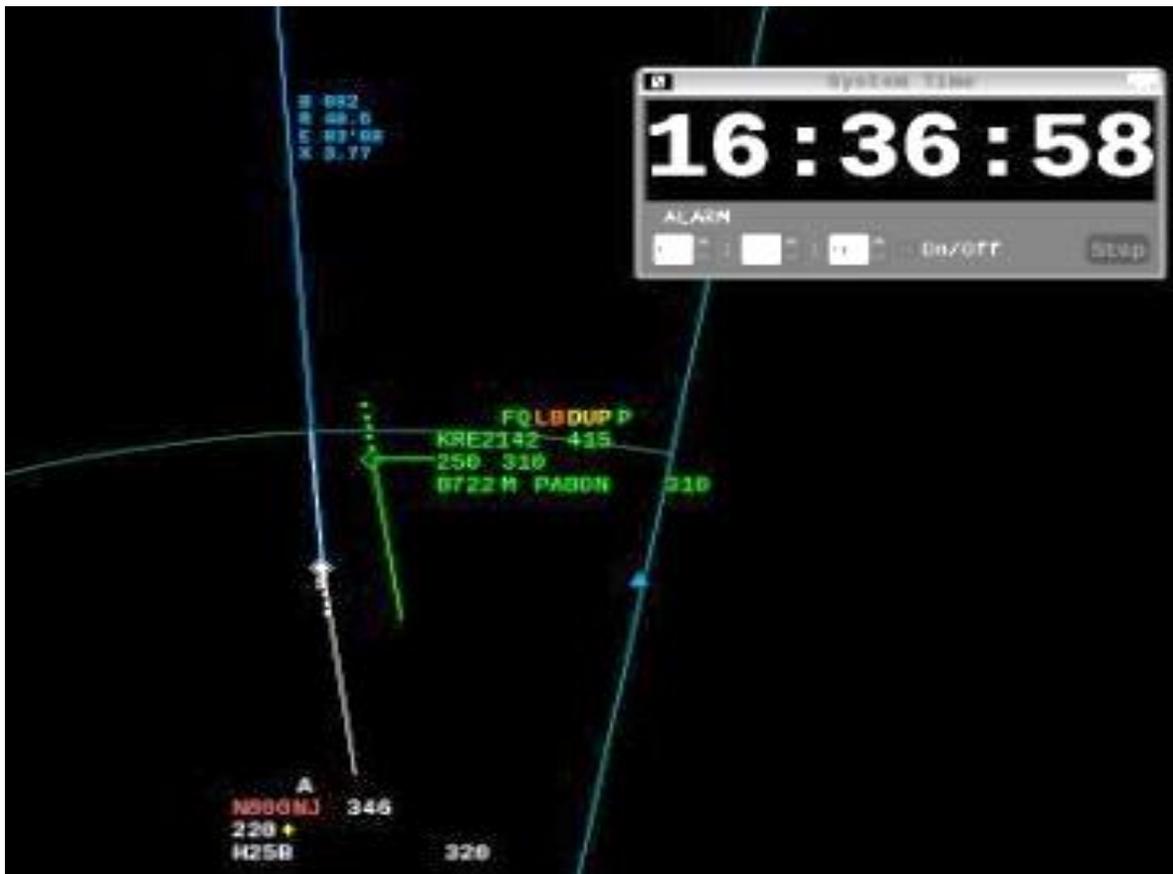
**Figura No. 2: cruce sin conflicto y sin riesgo KRE 2142 y N800NJ**

Cuando el KRE2142 descendía a través de FL 250, Bogotá Sector SE lo transfirió a Leticia Aproximación. Las aeronaves KRE2142 y N800NJ se cruzaron en sentido contrario, sin información de tránsito, pero con suficiente separación vertical. (Figura No. 2).

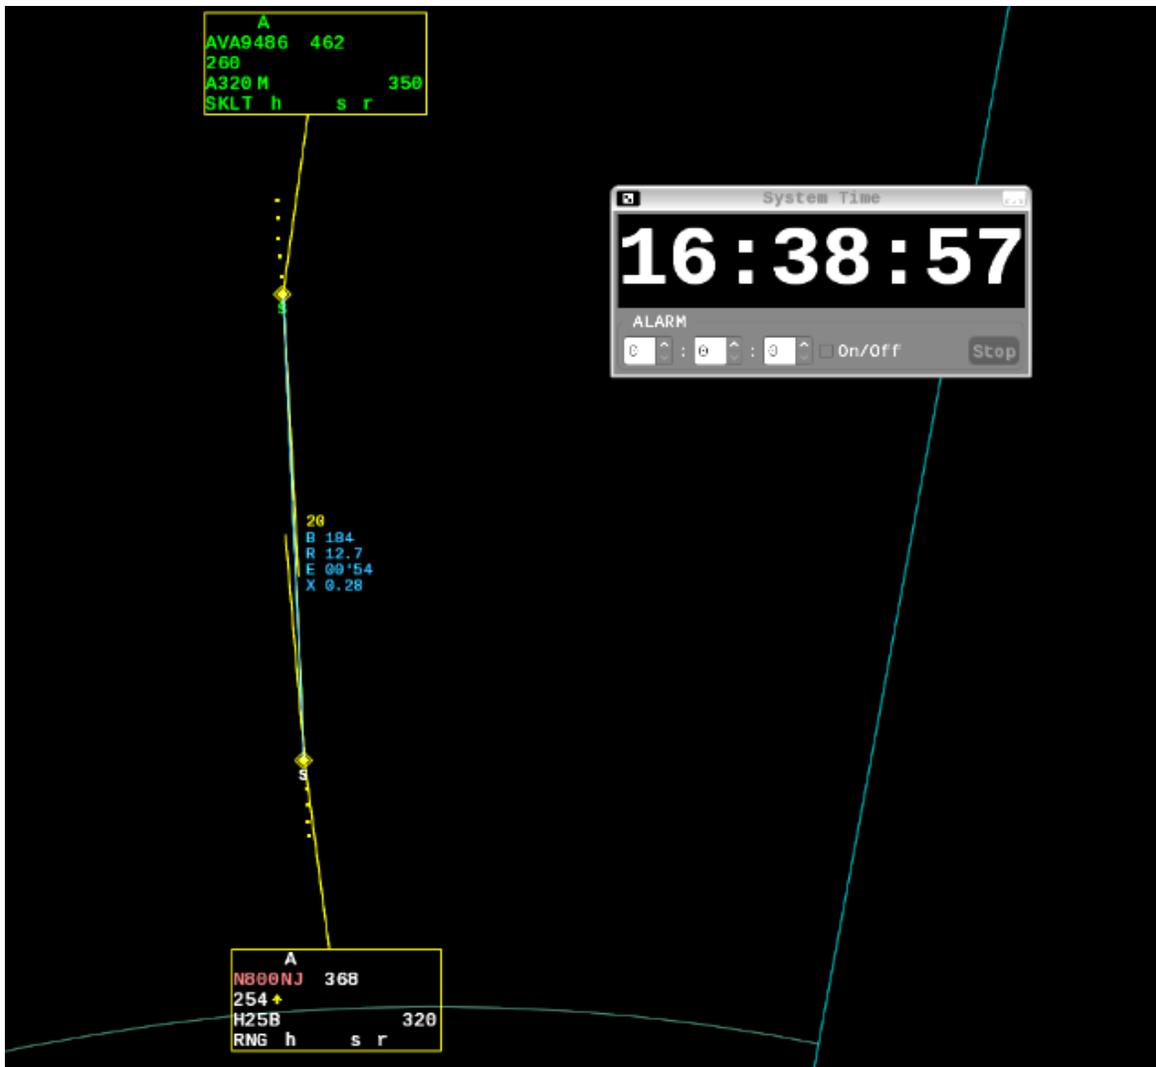
**Figura No. 3: aeronaves en conflicto**

Se presentó entonces una condición de **AIRPROX con Riesgo de Colisión** entre las dos aeronaves que volaban en sentido contrario, dando como resultado el cruce de las aeronaves AVA9486 y N800NJ, las dos en actitud de ascenso, con 1300 ft de separación vertical, y 0.4 NM de separación horizontal.

La velocidad radar de encuentro calculada para las dos aeronaves (suma de sus respectivas velocidades), fue de 813 nudos en sentido contrario. (Figura No. 3).

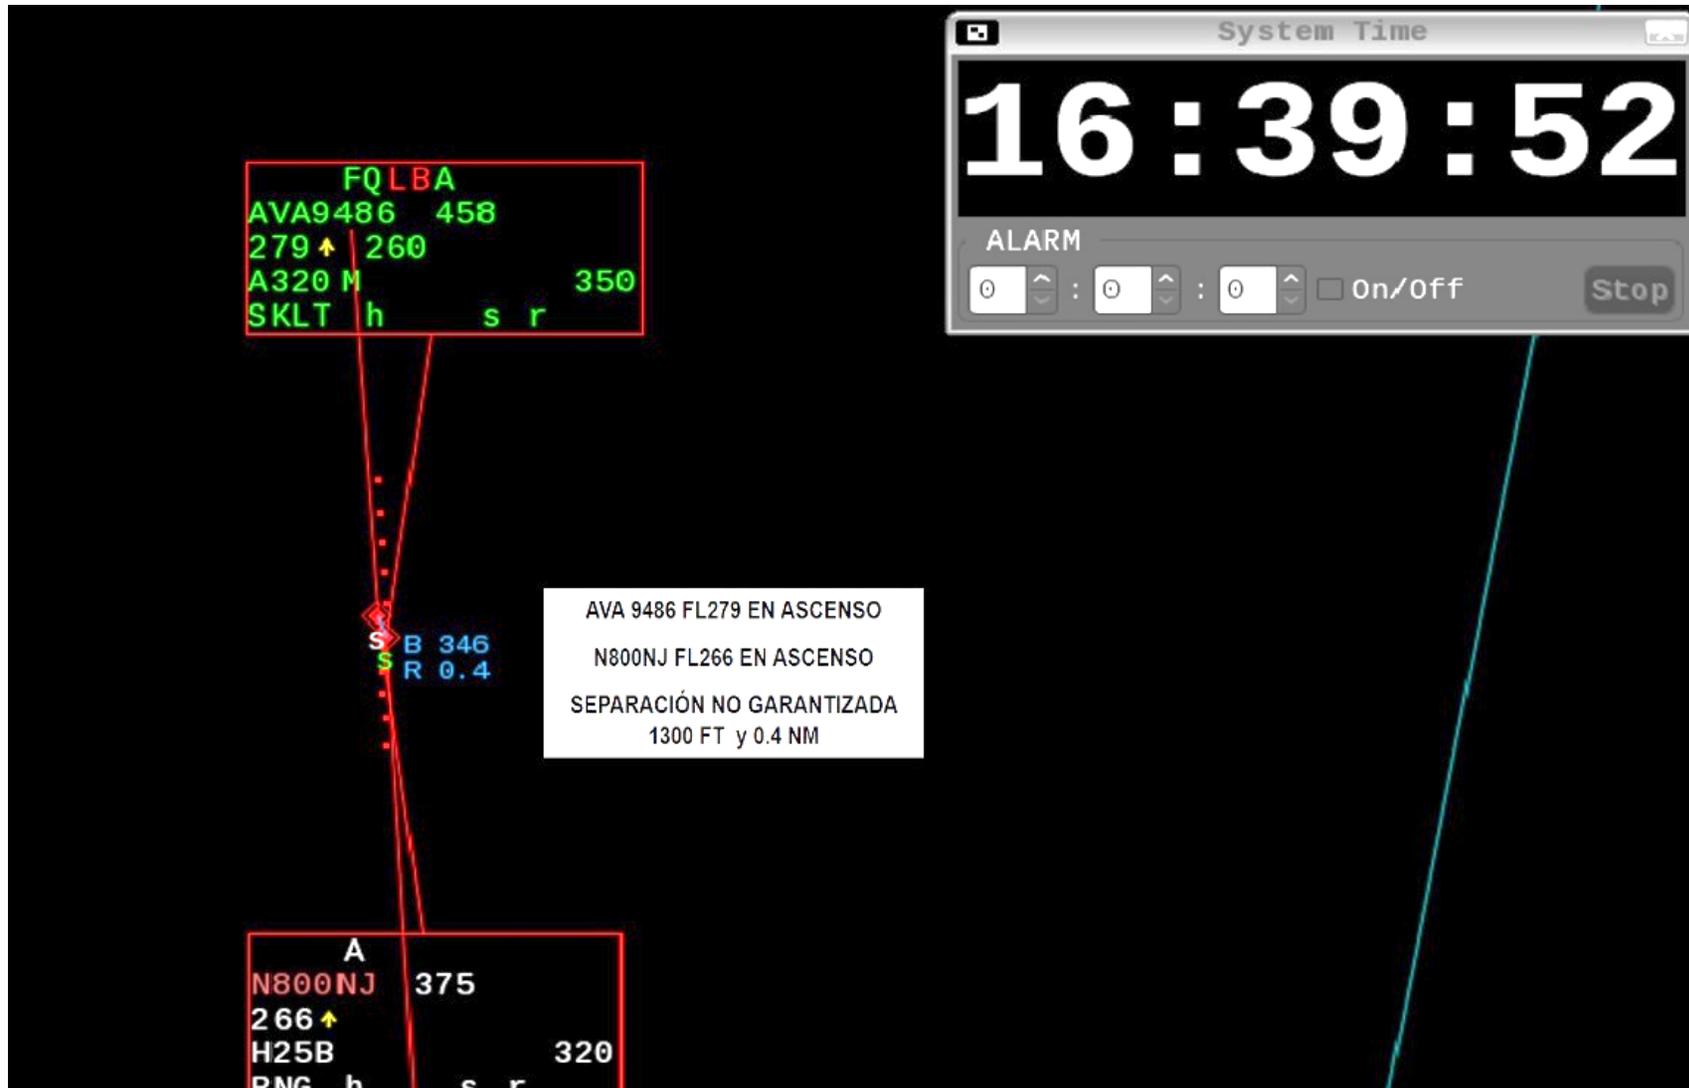
Figura No. 4: geometría del Airprox

Cuando finalmente el ATC de Bogotá SE estableció el contacto con el N800NJ, la instrucción fue confusa, por parte del ATC para el Piloto del N800NJ, asignándole consecutivamente niveles de vuelo FL250 y FL260.

La tripulación del N800NJ confirmó, de manera no explícita, la ejecución de una maniobra evasiva, que después fue confirmada en la comunicación siguiente que tuvo con el ATC. Por su parte, la tripulación del AVA 9486 realizó también una maniobra evasiva en ascenso, contraria a la instrucción mandatoria del equipo TCAS.

A las 16:41.08 el AVA 9486 fue instruido para descender a altitud 15000 pies. A las 16:41:45 UTC, resuelto el conflicto entre las aeronaves, el Piloto de la aeronave N800NJ se comunicó Bogotá Sector SE e hizo notar la asignación del mismo nivel de vuelo FL260 a los dos aviones, la maniobra CLIMB ordenada por su TCAS, y el hecho de que la otra aeronave también ejecutó un ascenso.

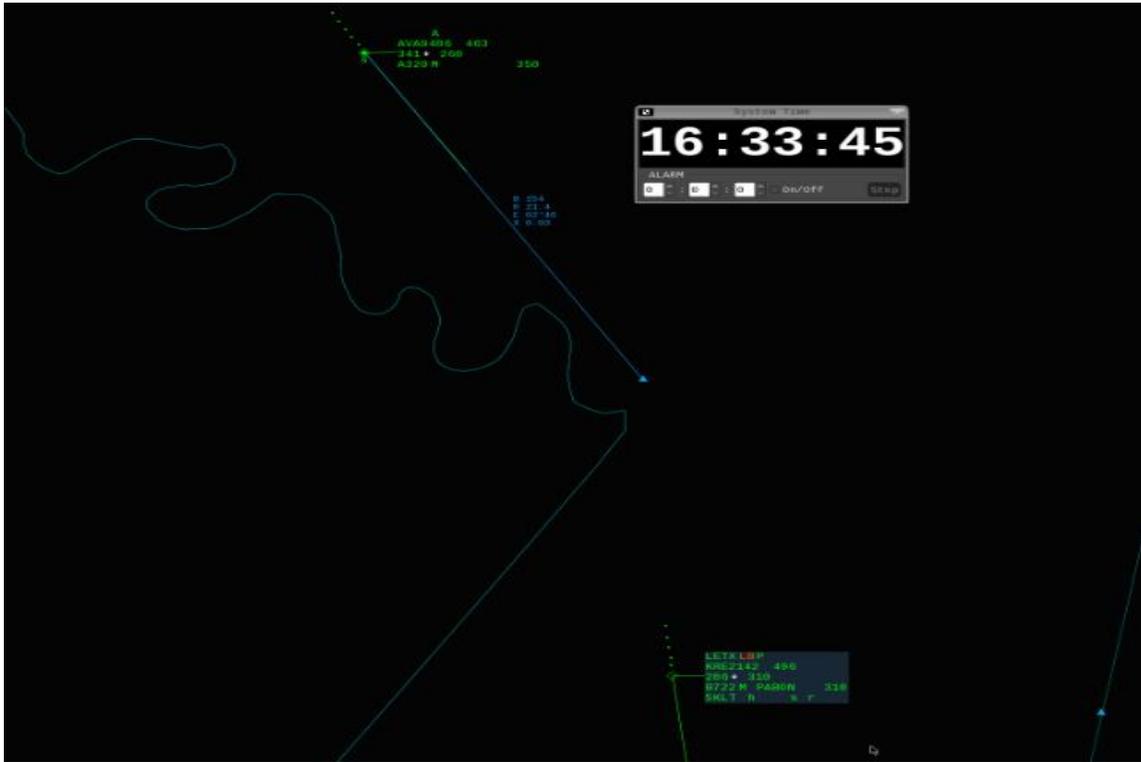
- 2.4.1. 16:33:45 UTC: KRE 2142 es cambiado por Bogotá SE a amazonas APP 16 NM al S de la posición PABON con FL 286 en descenso. Aeronave cambiada a Amazonas APP cuando aún se encontraba en el sector de Bogotá.

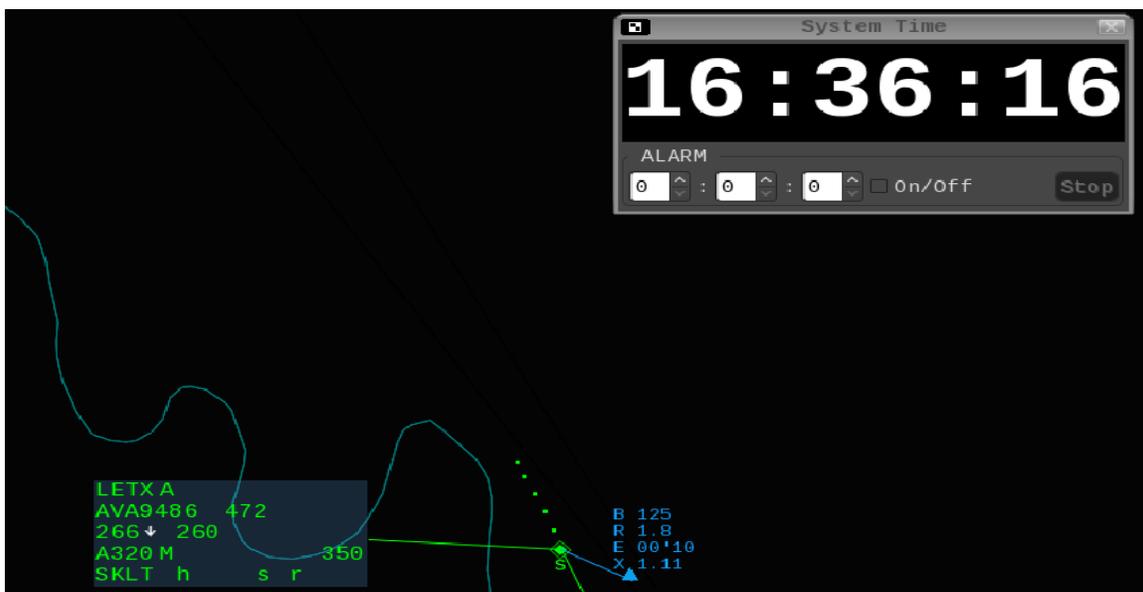
- 2.4.2. 16:36:19 UTC: AVA9486 llama, y es cambiado a Amazonas Aproximación por la posición PABON, FL 266 en descenso.

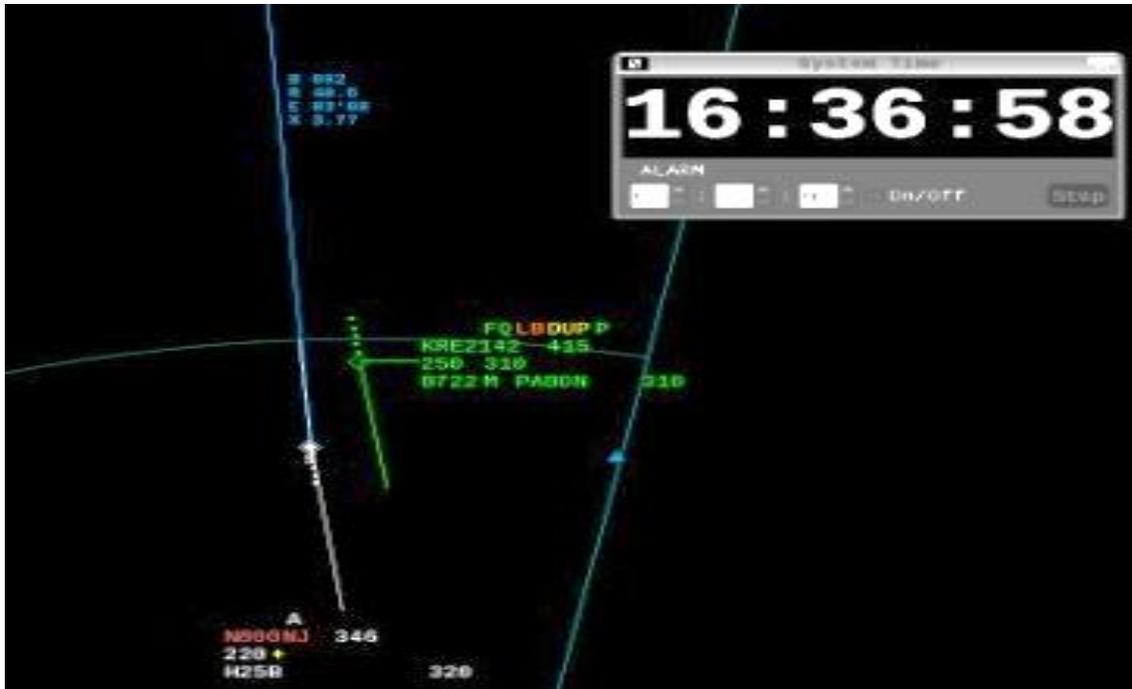
2.4.3. 16:36:58 UTC: se produce el cruce entre las aeronaves N800NJ y KRE2142.  
 Nota: sin información de tránsito, pero con suficiente separación vertical

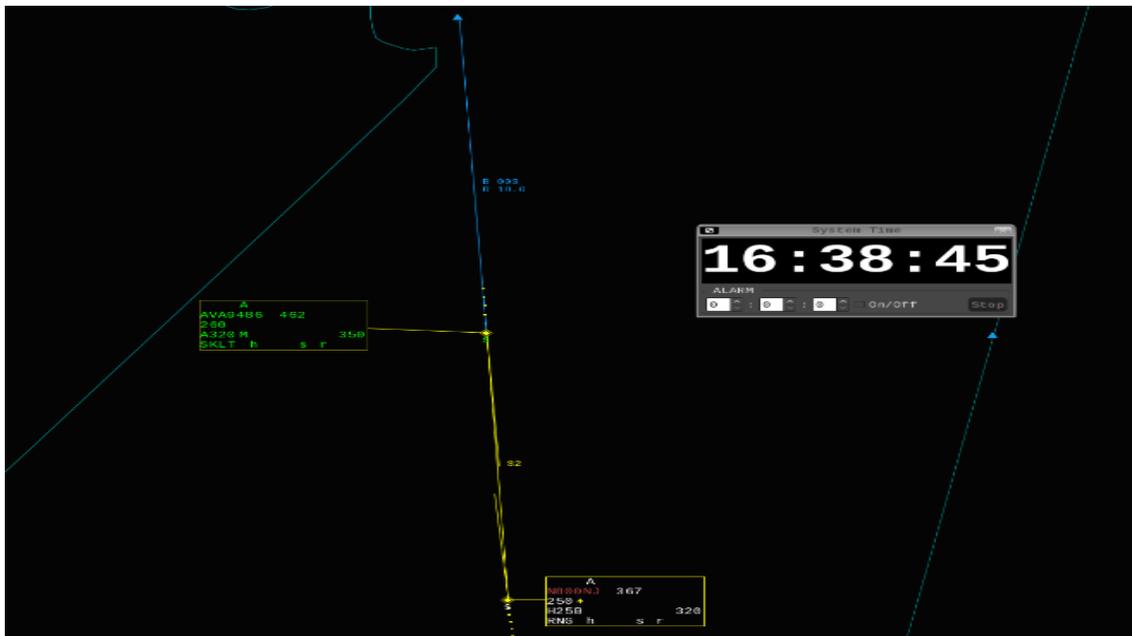
2.4.4. 16:38:53 UTC: El ATC de Amazonas Aproximación llama a Bogotá Sector SE para informar sobre la proximidad de los tránsitos: AVA9486 y N800NJ

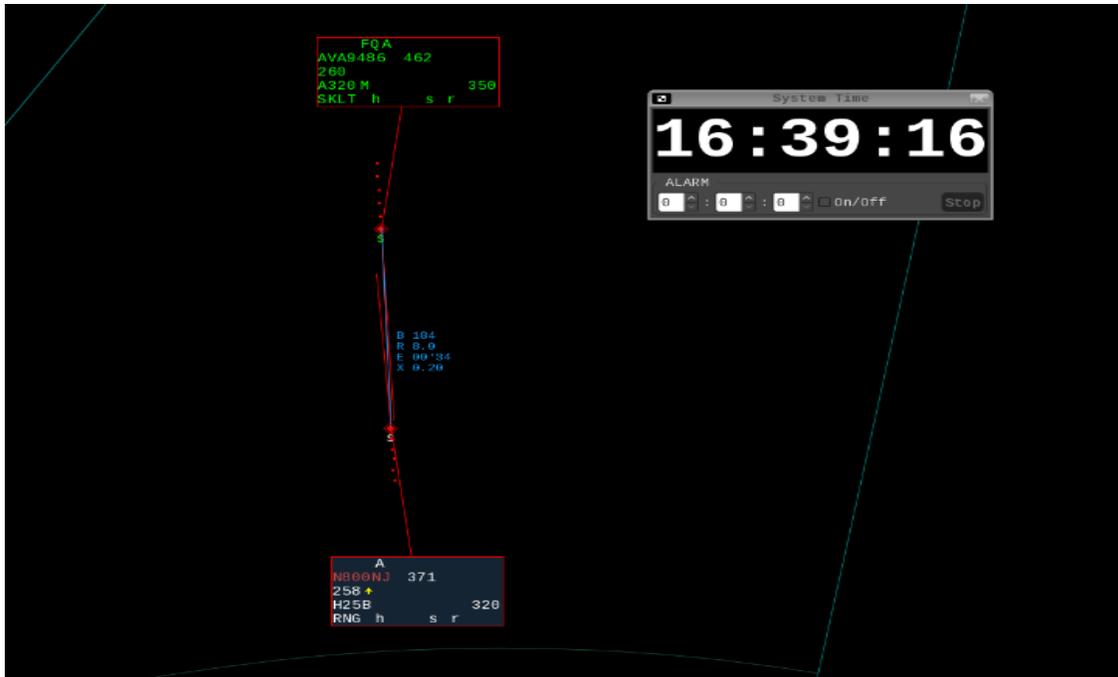
- 2.4.5. 16:39:16 UTC: el ATC Bogotá Sector SE realiza continuos llamados al N800NJ para que interrumpa su ascenso.

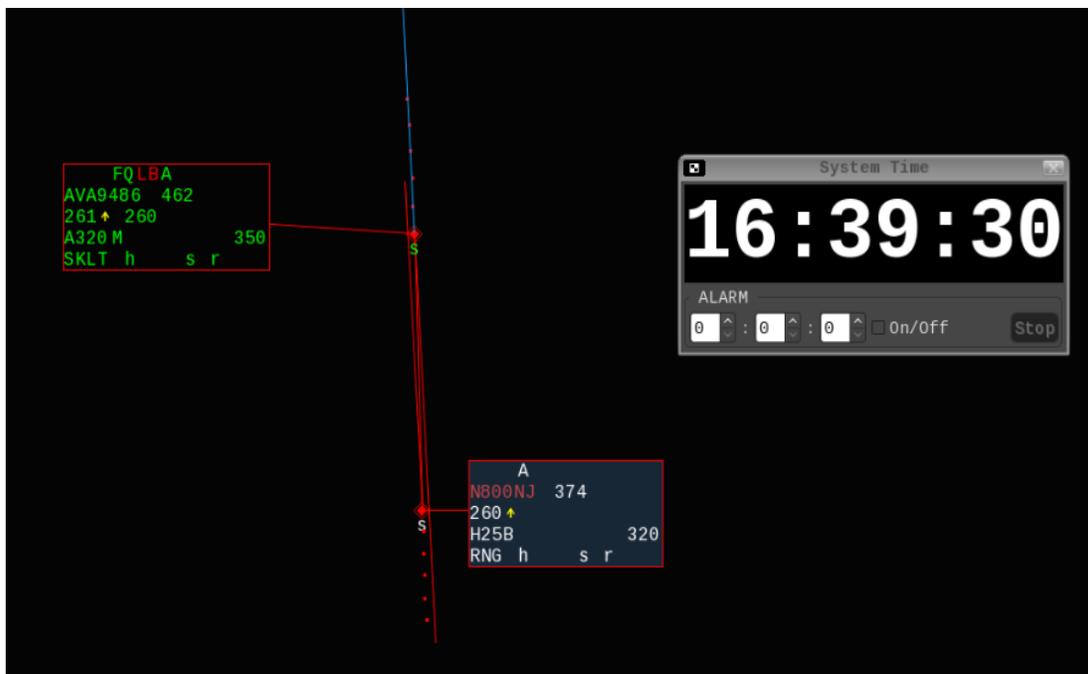
- 2.4.6. 16:39:30 UTC: el piloto del N800NJ intenta contestar los llamados de Bogotá Sector SE.

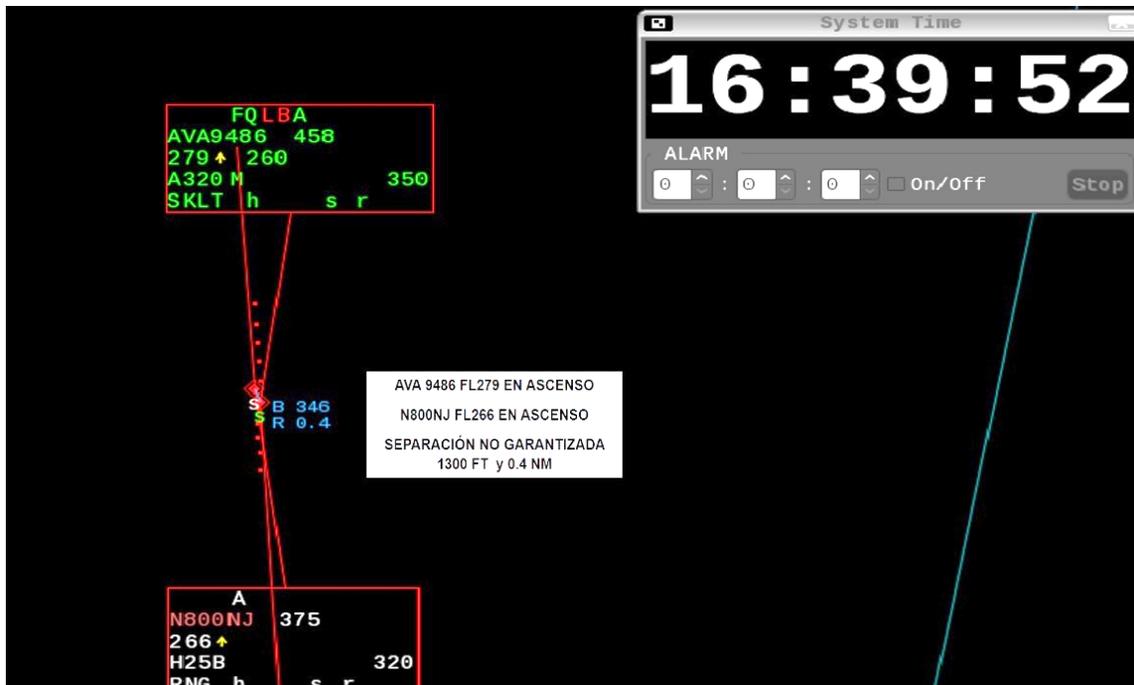
2.4.7. 16:39:52 UTC: momento de mayor proximidad entre las aeronaves, las dos en actitud de ascenso.

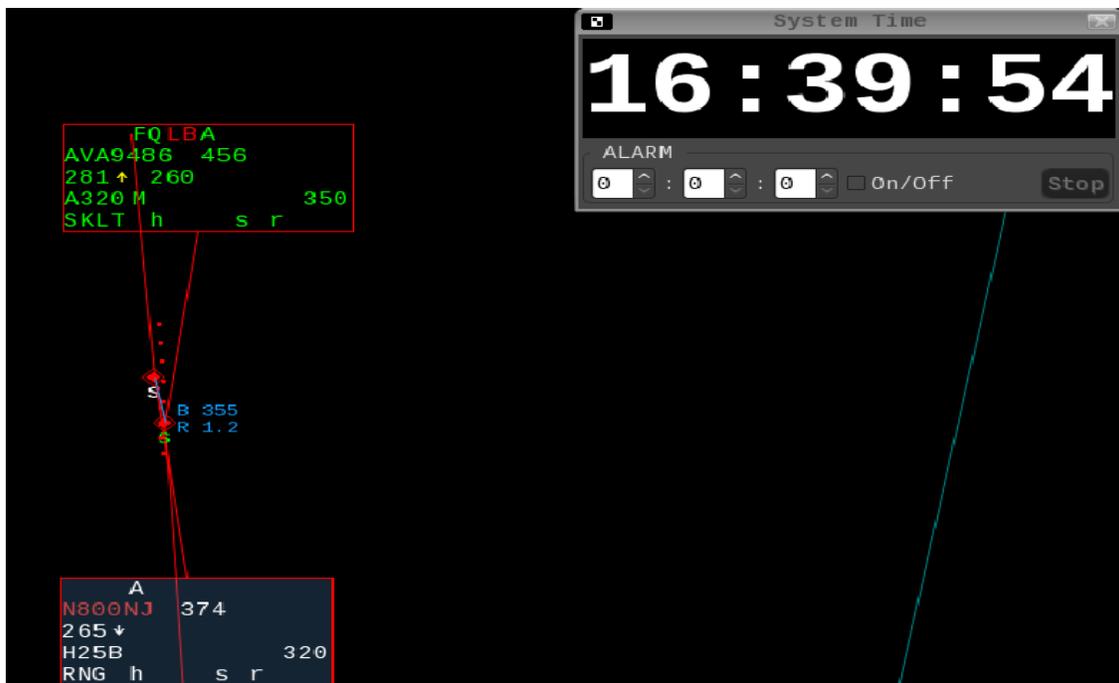
2.4.8. 16:39:54 UTC: libres de conflicto AVA9486 en ascenso a través de FL281 y N800NJ en descenso a través de FL265.

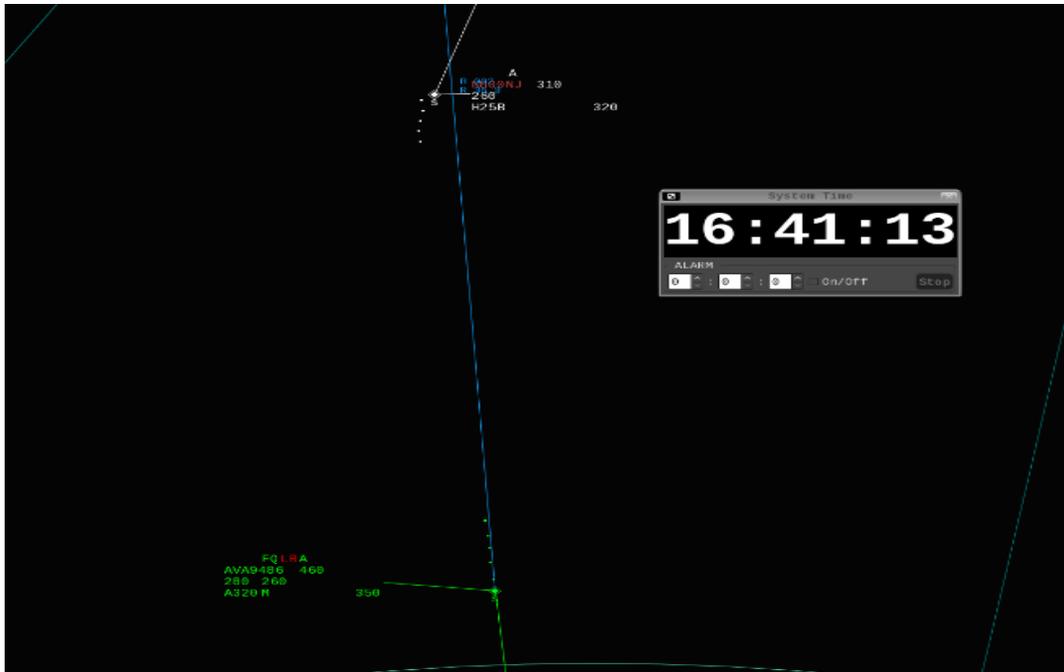
- 2.4.9. 16:41:45 UTC: libre de conflicto el piloto del N800NJ llama a Bogotá SE e informa sobre el evento.

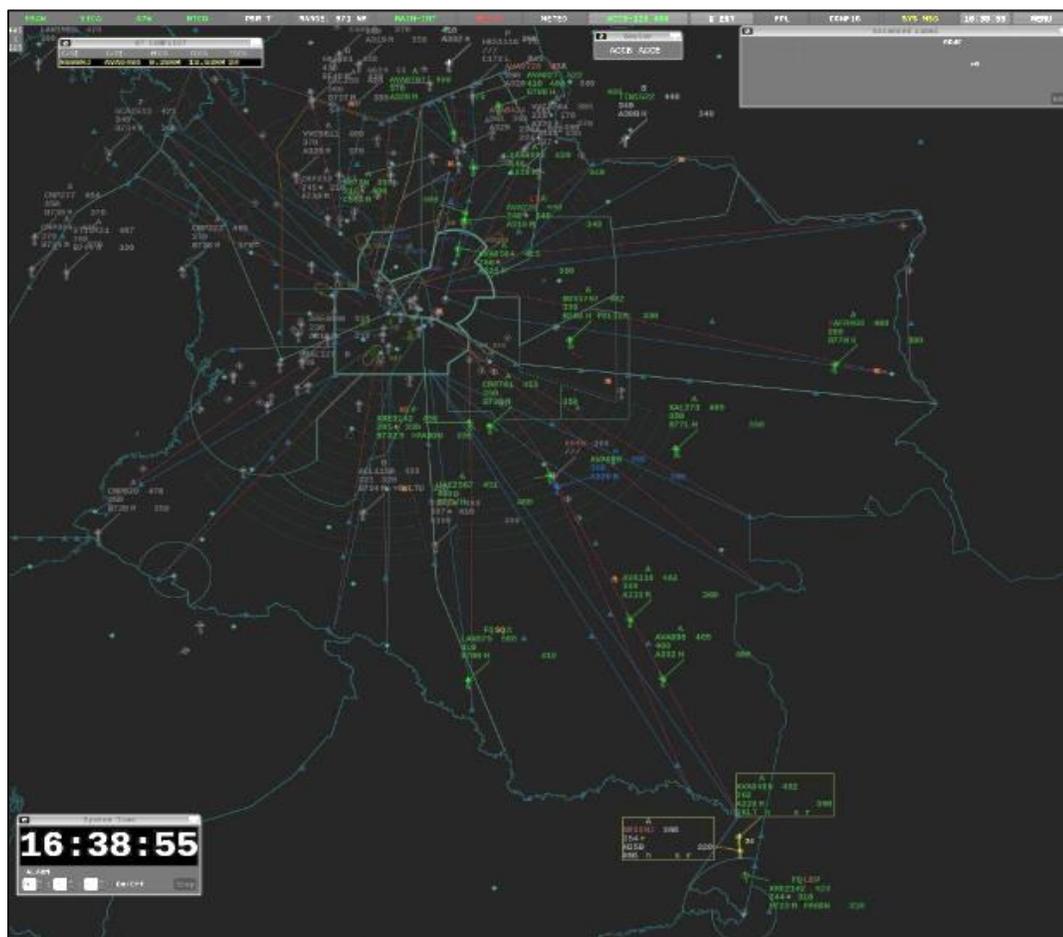
**Figura No. 6: Tráfico en sectores Bogotá SE y NE a la hora del suceso.**

- 4.2.5. Se estimó que al momento del suceso había aproximadamente 28 aeronaves bajo el control del mismo funcionario CTA en Bogotá ACC, quien, tal como se ha dicho, tenía bajo su responsabilidad dos espacios aéreos Sector SE y Sector NE; este cálculo resulta de sumar las aeronaves que estaban en contacto al momento del suceso, las que iban a ingresar al espacio aéreo de responsabilidad y, aquellas que habían sido cambiadas de frecuencia, pero aún estaban en área de responsabilidad del ATC.
