# INFORME FINAL

**COL-20-26-GIA**

**Colapso del tren de nariz en  
rodaje**

Matrícula HK2713

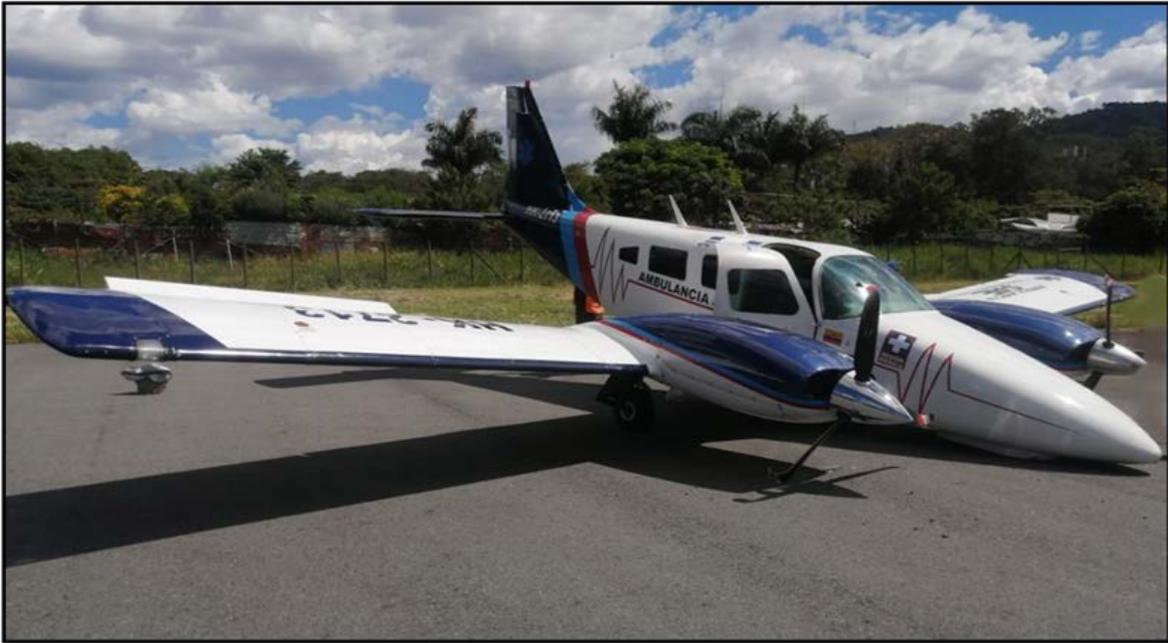
**Fotografía No. 1: Posición final del HK2713**

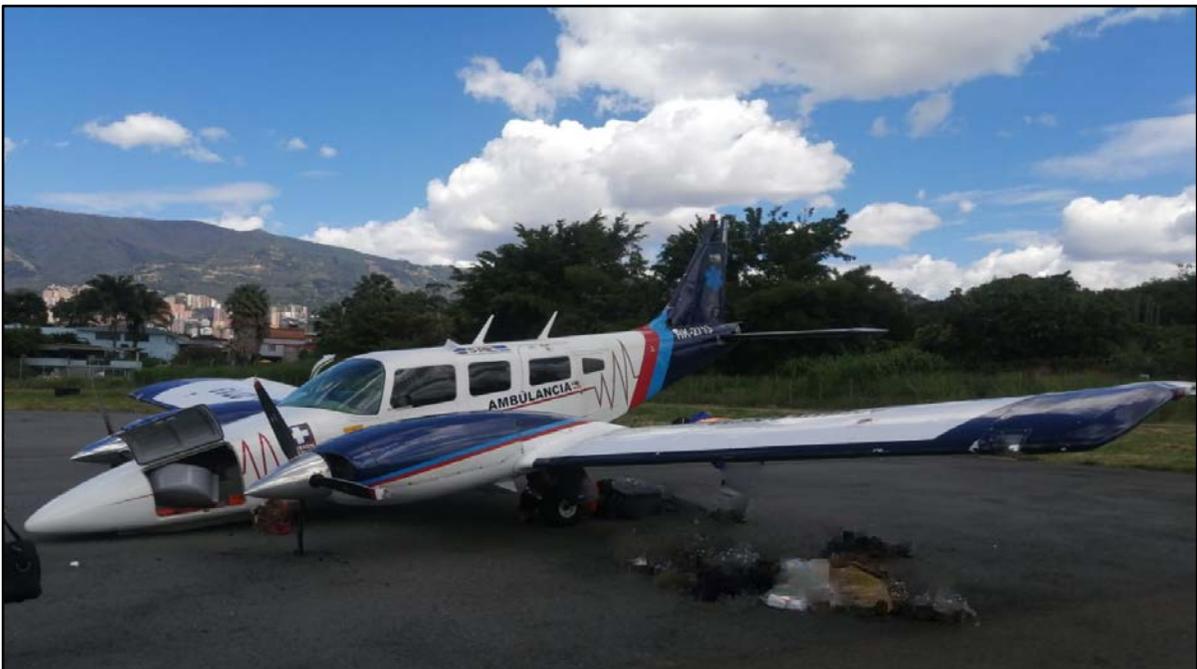
**Fotografía No. 2: Ubicación con respecto al eje de la pista.**

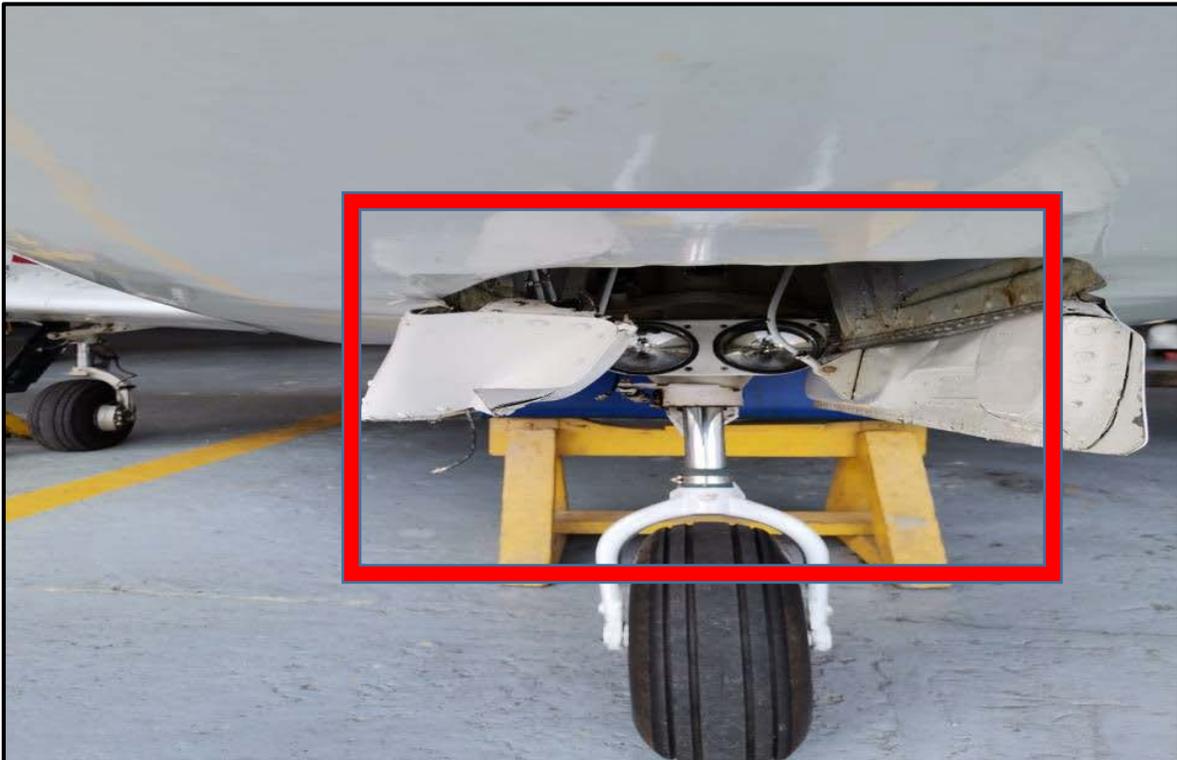
El tren de nariz colapsó, pero no tuvo rupturas evidentes; las compuertas presentaron deformidad debido al impacto.

*Fotografía No. 3: Daño del tren de nariz del HK 2713*

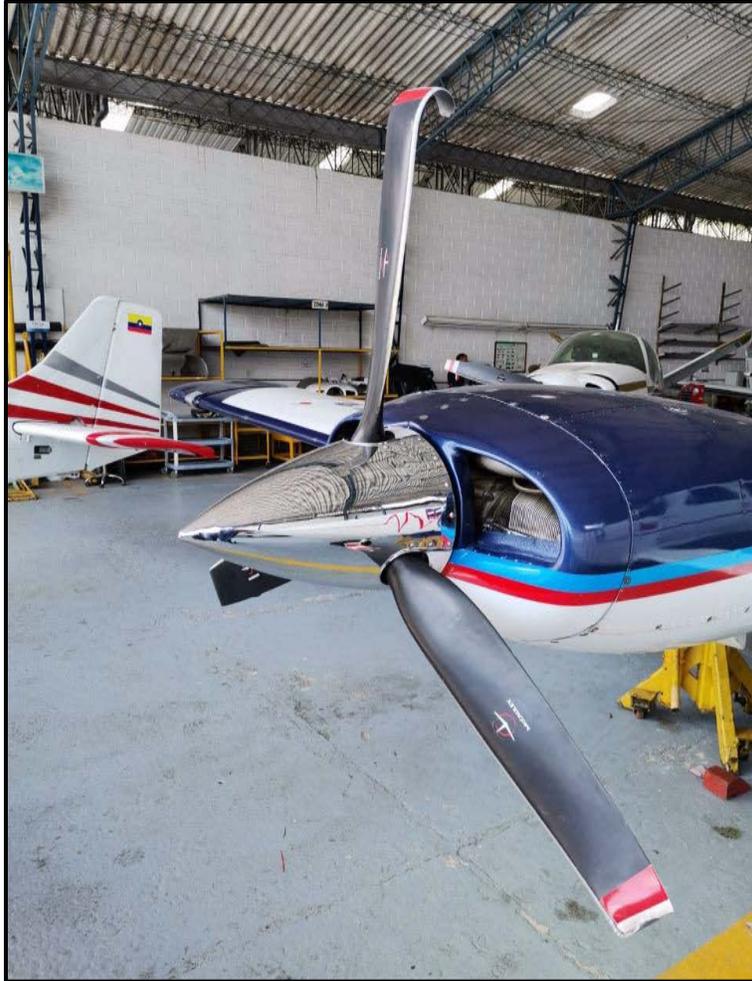
La aeronave sufrió parada súbita en ambos motores, por lo que fue necesario realizar remoción de los mismos y verificar componentes. Todas las hélices, en ambos motores, se deformaron desde la raíz.

*Fotografía No. 4: Daños en hélice y motor del HK 2713*

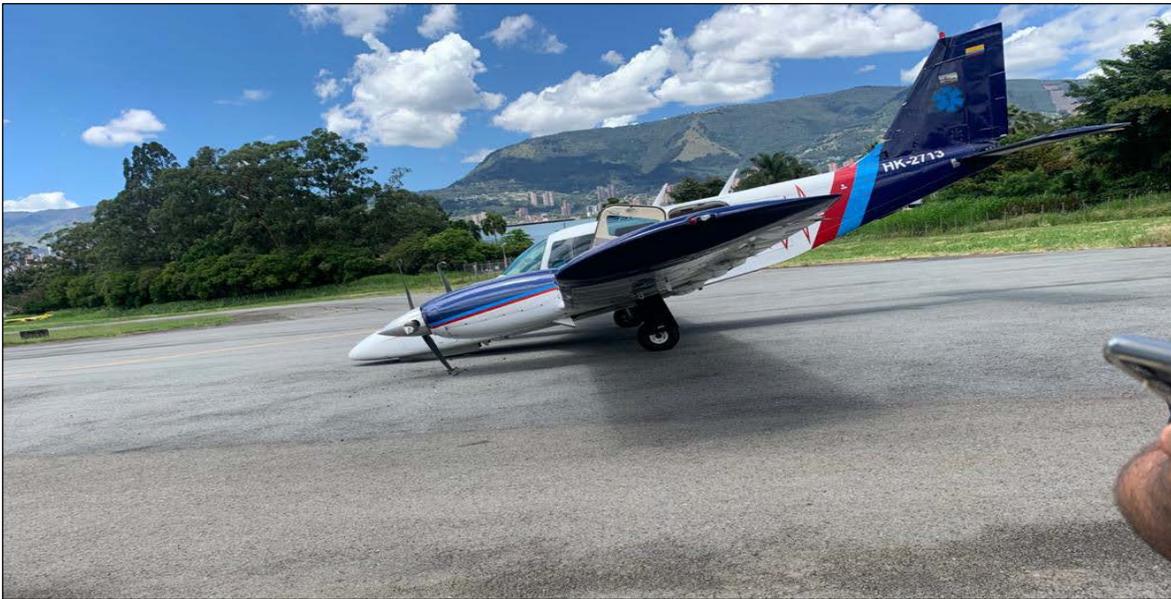
La aeronave se encontró ubicada antes del umbral desplazado de la pista 02, anterior a la zona de toma de contacto, a una elevación de 4940 ft con rumbo final de 010°.

**Fotografía No. 5: Posición de la aeronave con respecto al umbral de la pista 02**

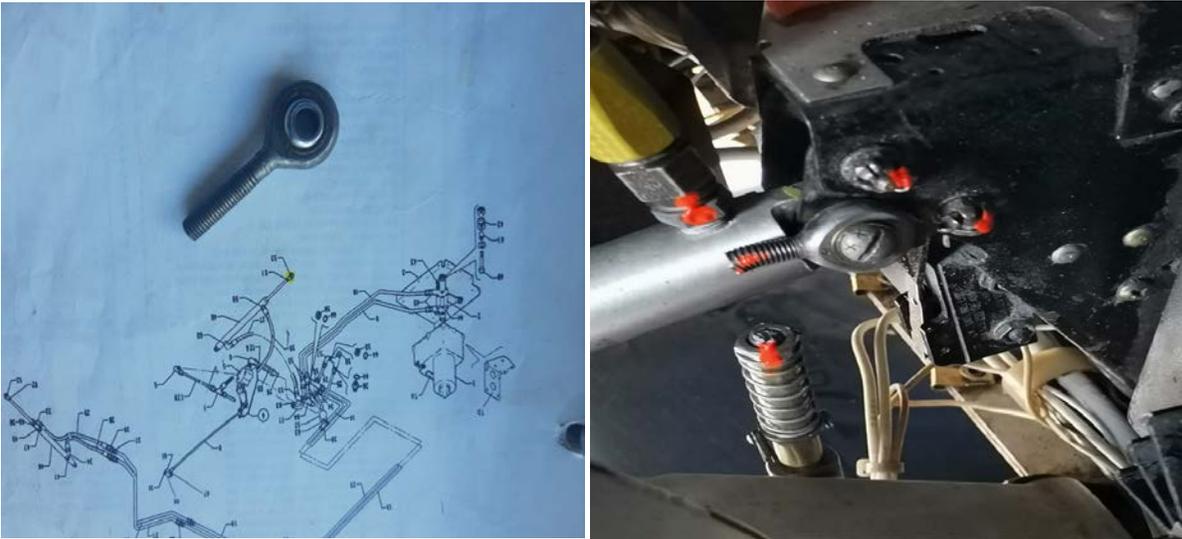
Los componentes mecánicos que permiten la extensión manual se encontraban operando correctamente; se pudo determinar que el daño se debía a la terminal del actuador del tren de nariz, la cual presentaba una fractura.

*Fotografía No. 6: Terminal del actuador del tren de nariz fracturado.*

Probablemente, de haberse inspeccionado detenidamente las partes que componen el tren de aterrizaje en su totalidad, se hubiese encontrado el desgaste de material de la terminal del actuador del tren de nariz.

Daño de la terminal del actuador del tren de nariz, P/N 53-51, por desgaste de material, el cual se fracturó en su parte central haciendo que el brazo principal del tren de nariz quedara sin soporte y causara su retracción.

Emitir una alerta de seguridad sobre el mantenimiento preventivo, no mandatorio, de los componentes del tren de aterrizaje del equipo PA-34 en su totalidad; esto en vista de los recurrentes eventos presentados con los componentes del tren de aterrizaje de este tipo de aeronave.

Elaborar programas de mantenimiento donde se incluyan inspecciones adicionales a los componentes que de manera recurrente son causas de los recurrentes eventos, en los aviones Piper.
