# INFORME FINAL INCIDENTE GRAVE

## COL-20-20-GIA

**Excursión de Pista**

Cessna 414

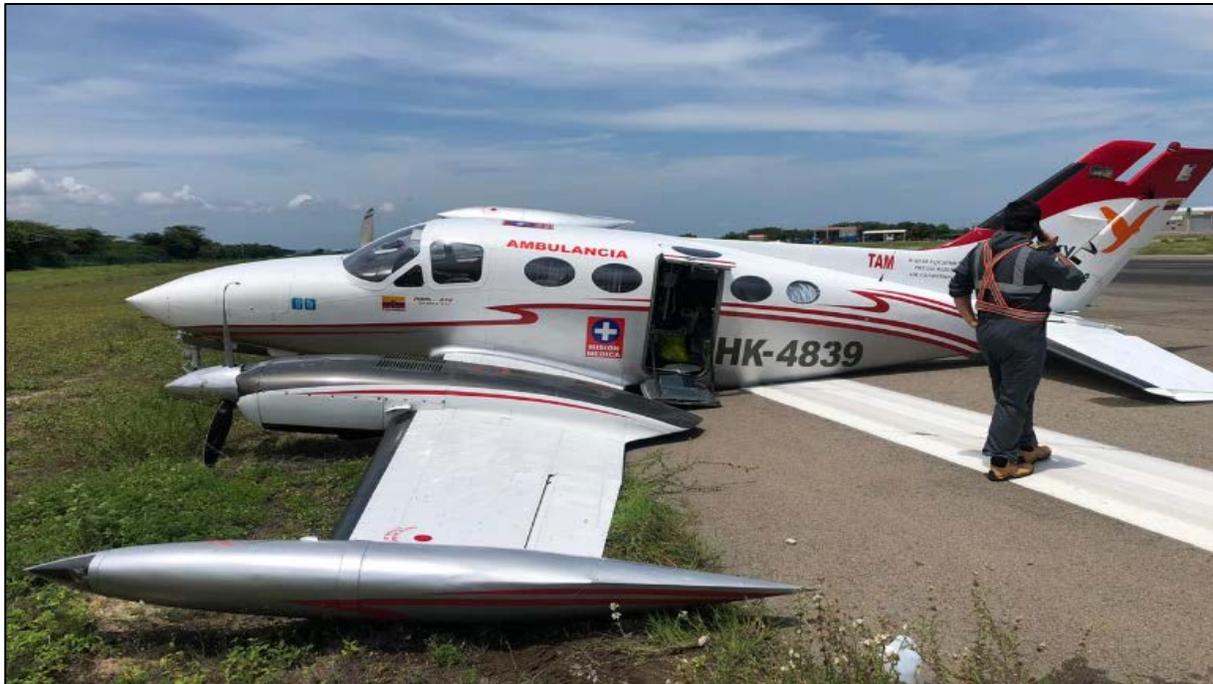
*Fotografía No. 1 - Posición final de la aeronave.*

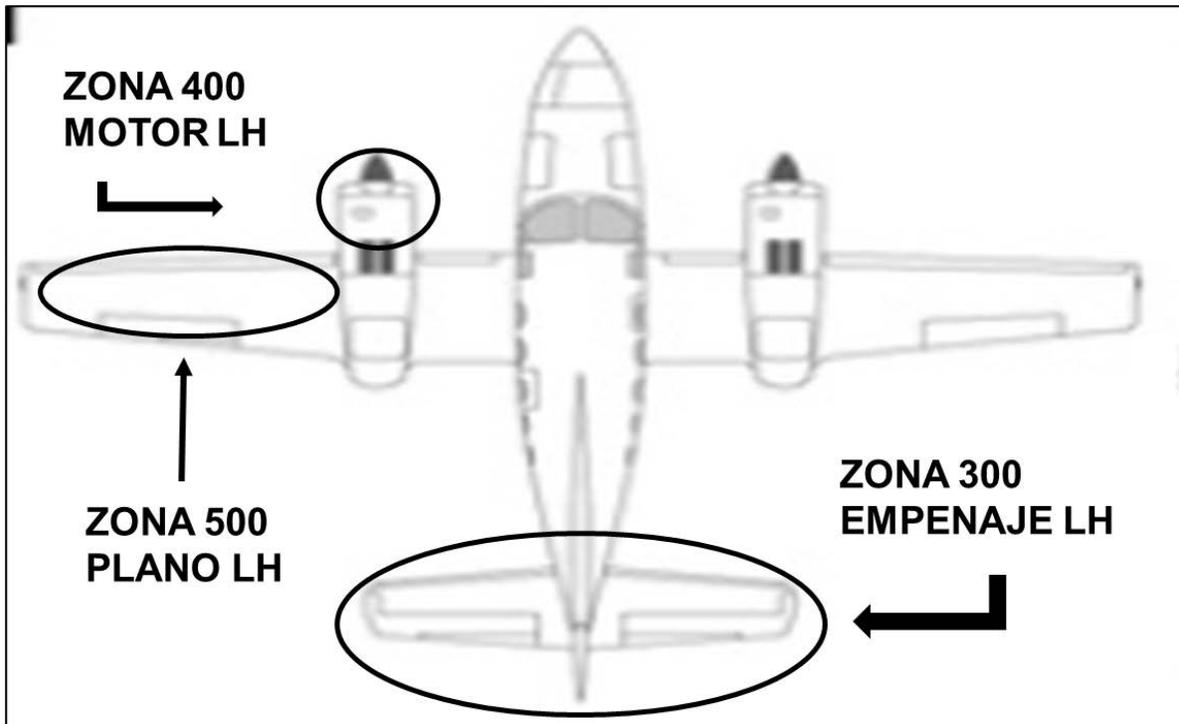
A continuación se detallan los daños importantes que sufrió la aeronave HK-4839, y que afectaron las zonas mayores, tales como el empenaje (300), los dos motores (400), el plano izquierdo (500) y el tren de aterrizaje (700):

Grafica No. 4 – Zonas mayores de la aeronave afectadas.

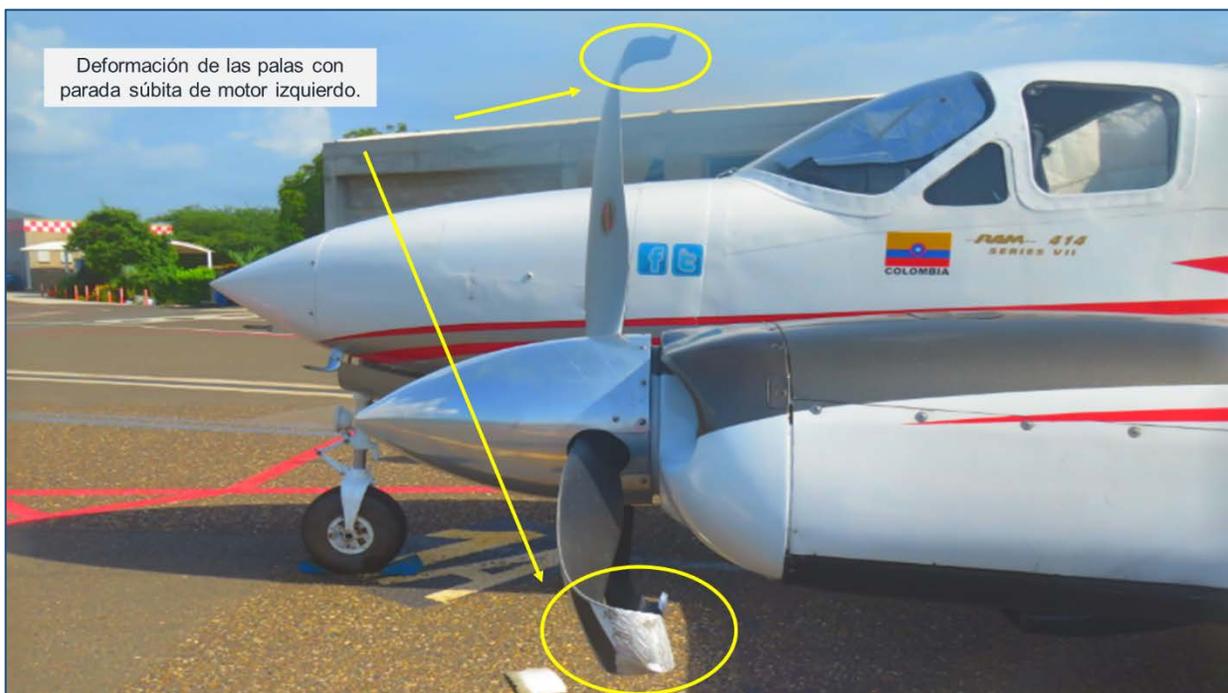
El motor izquierdo, ubicado en la zona 400 de la aeronave, sufrió parada súbita, a consecuencia del contacto con la pista, al retraerse de manera inesperada el tren izquierdo.

La hélice sufrió deformación en los extremos de las palas por contacto con la superficie asfáltica de la pista, con evidencia de bajas revoluciones del motor.

Fotografía No. 2 – Daños en el motor y hélice, lado izquierdo.

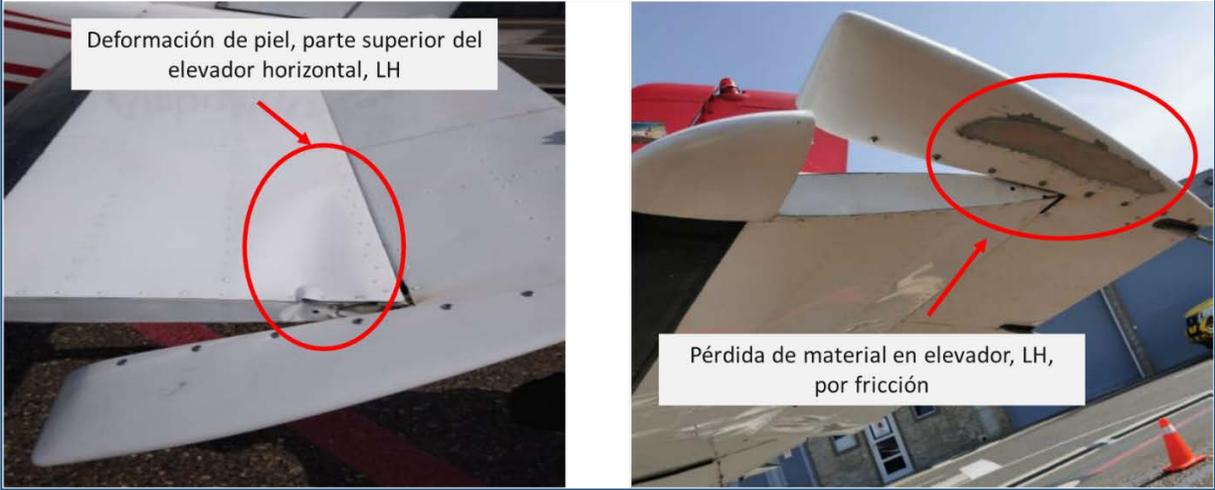
El empenaje, ubicado en la zona 300 de la aeronave, sufrió daños menores en la parte inferior del elevador izquierdo, presentando pérdida de materia debido a la fricción con la superficie asfáltica de la pista. Se encontró deformación de la piel en la parte superior del estabilizador horizontal, debido al impacto que sufrió con la superficie asfáltica.

*Fotografía No. 3 – Daños en el estabilizador horizontal izquierdo.*

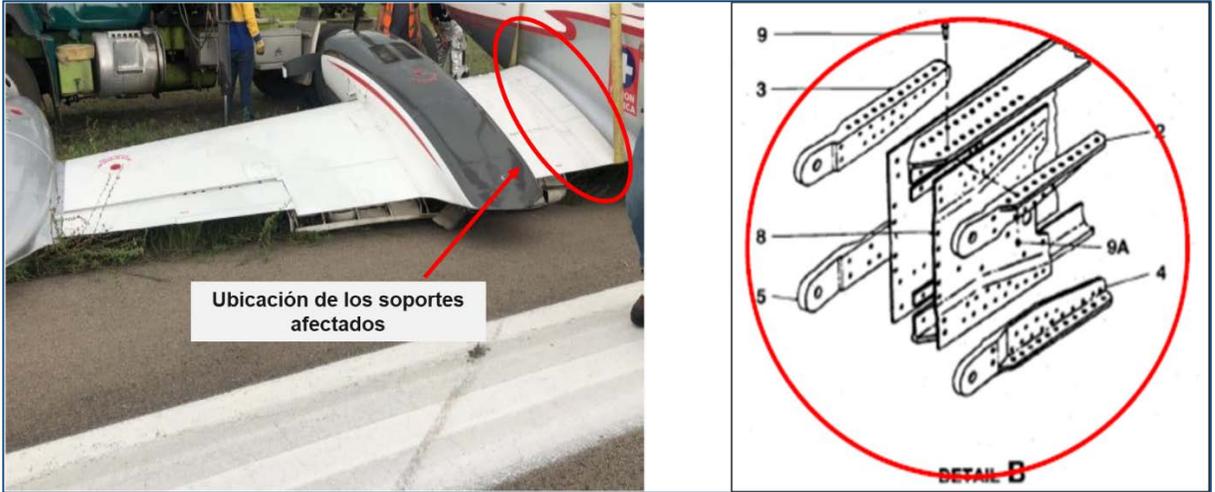
El plano izquierdo, ubicado en la zona 500 de la aeronave, sufrió daños sustanciales en la superficie inferior del flap izquierdo, pérdida de material, deformación de la piel, fracturas sobre los soportes del flaps y daños en la raíz del plano.

*Fotografía No. 4 – Daños en la raíz de plano izquierdo.*

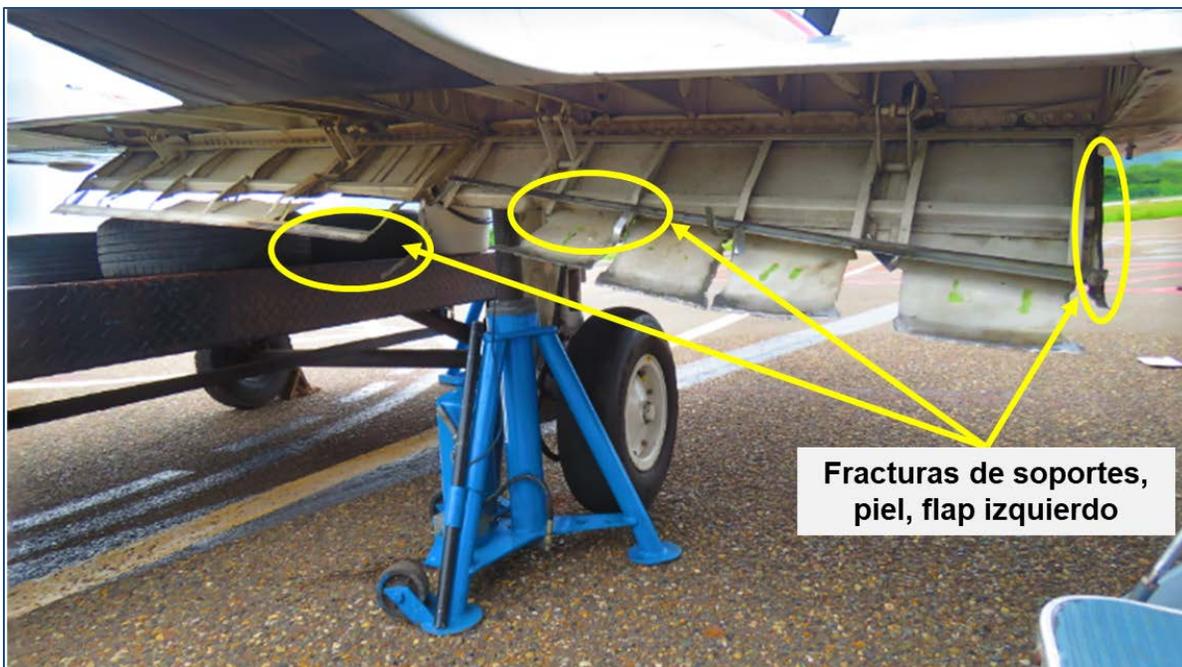
*Fotografía No. 5 – Fracturas y pérdida de material en flap izquierdo.*

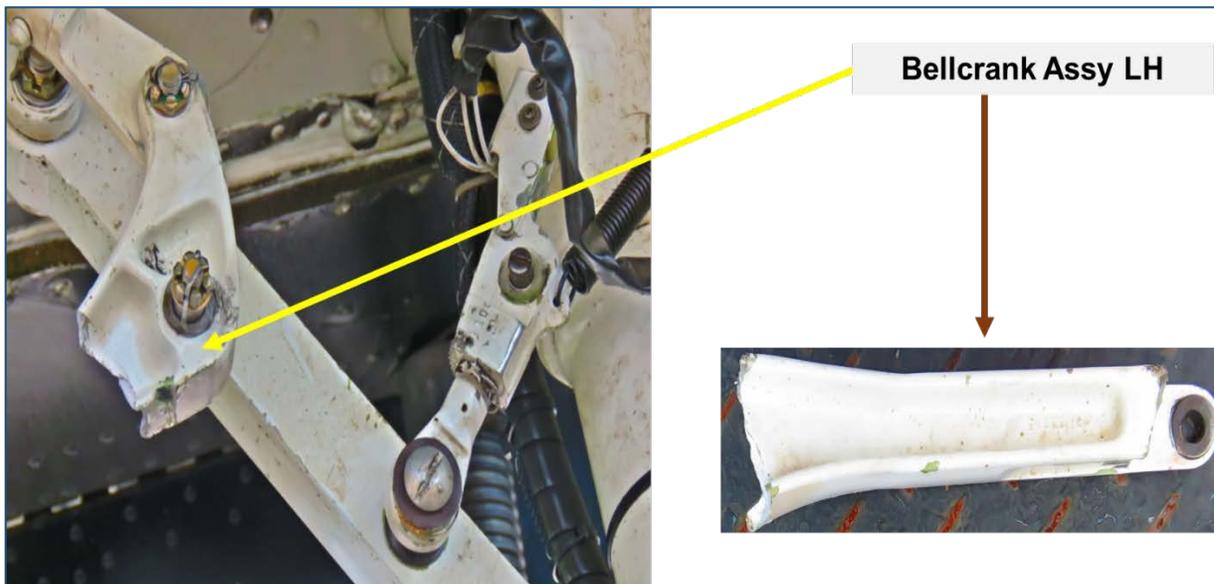
Falla por sobrecarga y envejecimiento del material en el *bellcrank assy*<sup>1</sup> con P/N5041001-1 del tren de aterrizaje izquierdo, que produjo la inadvertida retracción del sistema durante la carrera de aterrizaje.

Durante la inspección al tren de aterrizaje, que se encuentra ubicado en la zona 700 de la aeronave, se logró evidenciar fractura en el brazo que hace parte del sistema de seguro del mismo.

*Fotografía No. 6 – Componente fracturado tren izquierdo.*

Crear un procedimiento de aplicación de Pruebas no Destructivas (Corrientes Eddy) para este tipo de componentes “bellcrank assy” identificadas con P/N 5041001-1; de esta manera se logra tener un mayor control de su desgaste y posibles daños ocultos producidos durante la operación de la aeronave.

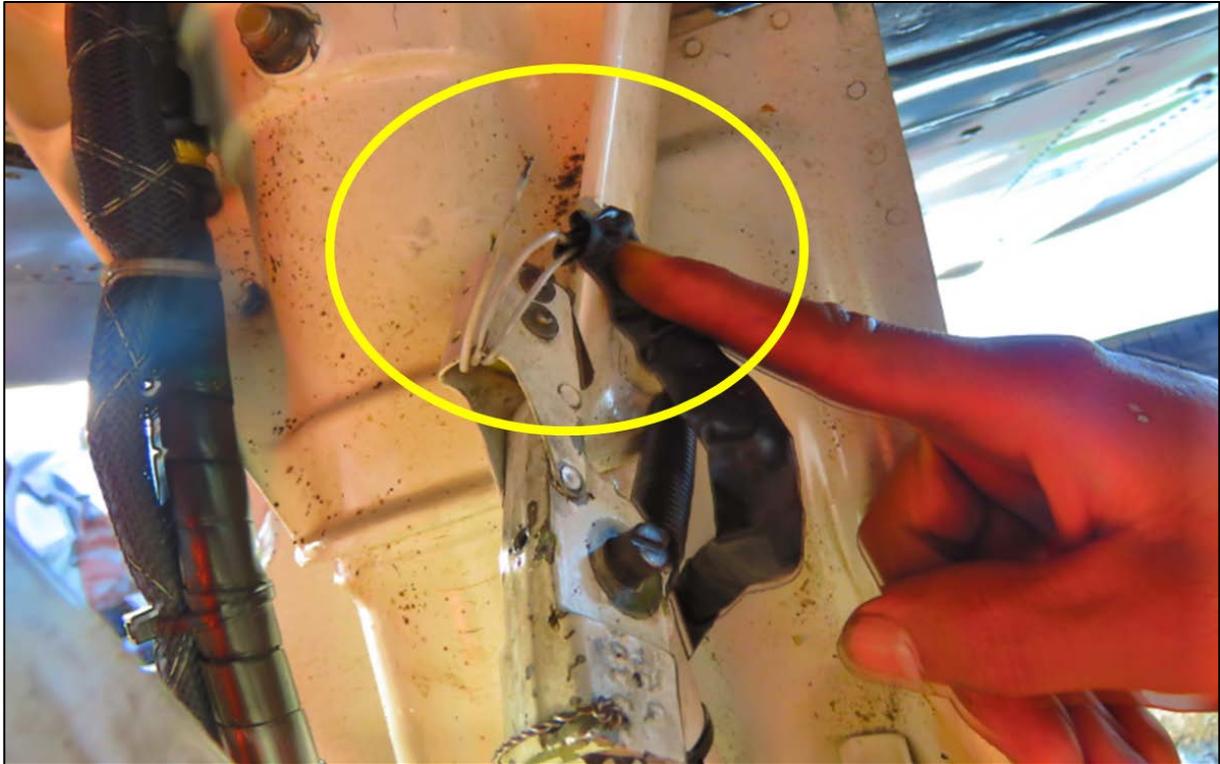
También se logró evidenciar daños sustanciales, en los sistemas de compuertas, chapas sujeción del tren, sistema de retracción, conjunto de rueda, sistema de frenos y alambrado eléctrico.

**Fotografía No. 7 – Alambrado de indicación del tren de aterrizaje con daños.**

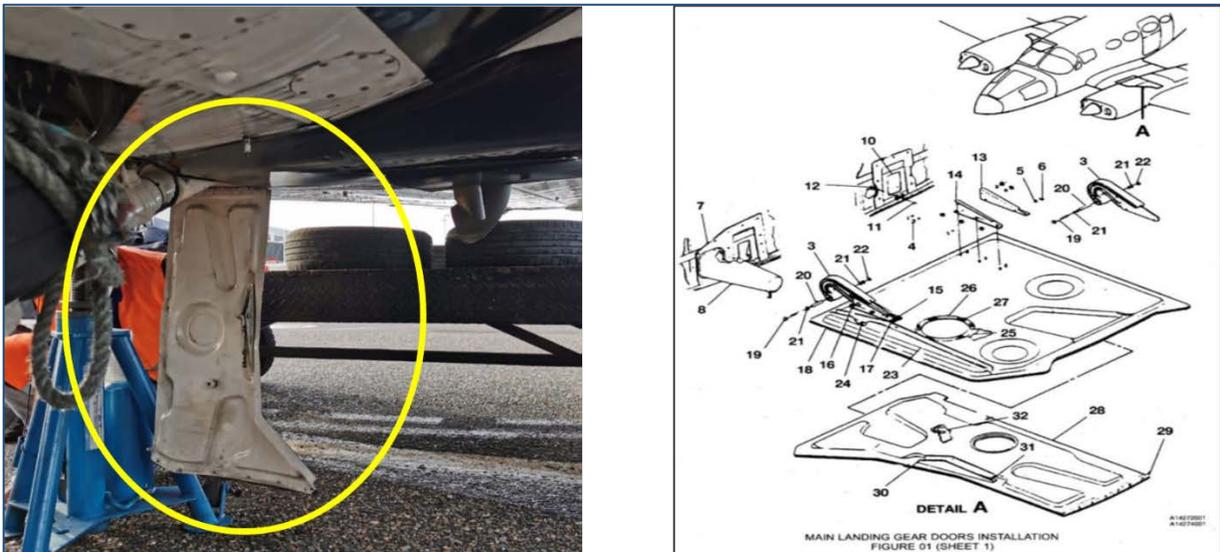
**Fotografía No. 8 – Daños en las compuertas de tren de principal izquierdo.**

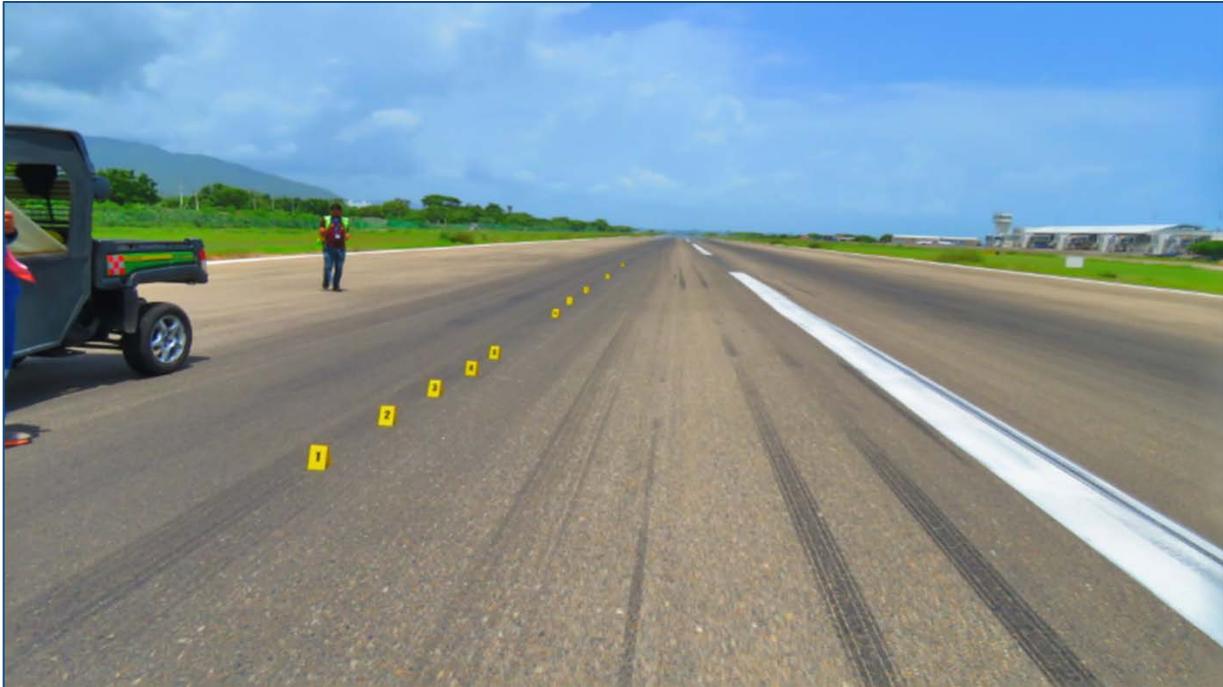
Daños a la superficie asfáltica, ocasionados por el contacto de la hélice izquierda contra la pista.

*Fotografía No. 9 – Daños en la pista.*

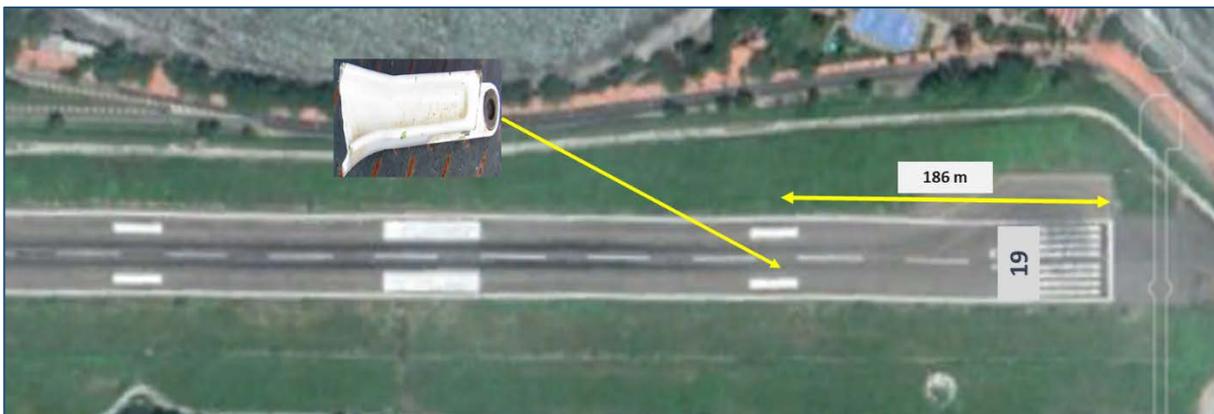
Durante la inspección y a 186 m de la cabecera, se encontró una parte metálica con evidencia de fractura; se verificó que correspondía al “strut” del tren de aterrizaje, el cual permite el aseguramiento del tren en la posición abajo.

**Gráfica No. 4 – Ubicación del componente fracturado del tren principal izquierdo.**

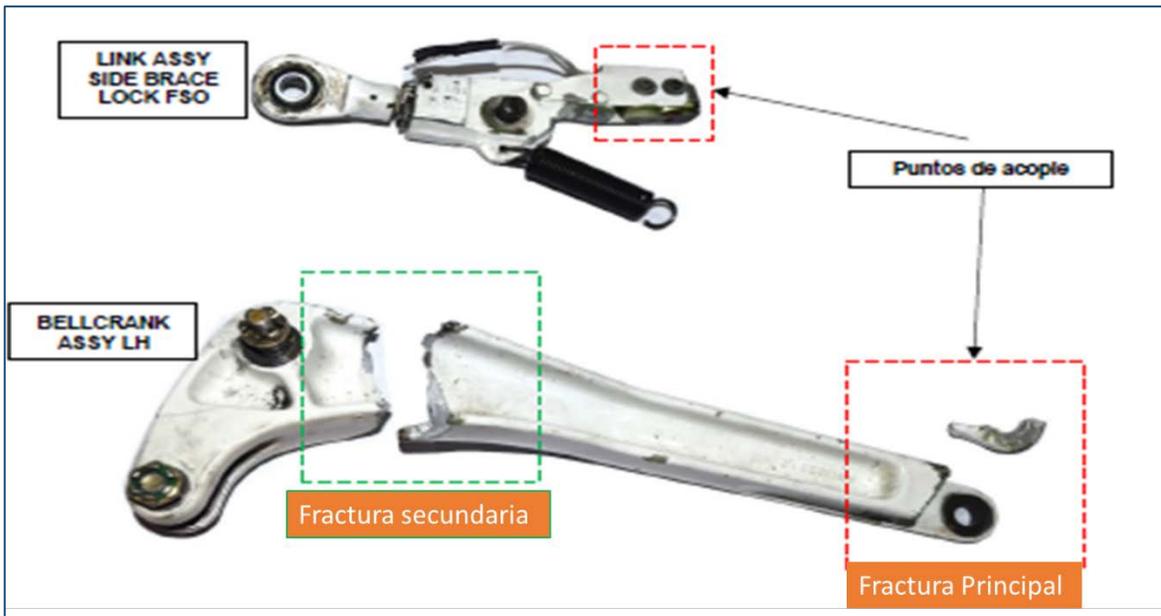
Mediante los análisis realizados a los componentes señalados en la gráfica No. 6, y con ayuda de equipos especializados, se logró efectuar tomas fotográficas macroscópicas, sobre el material del *bellcrank assy* que ayudó a identificar la fractura cíclica primaria que tuvo el material durante la operación, y una fractura resultante denominada secundaria, que se da cuando los materiales están sometidos a inapropiados esfuerzos periódicos oscilantes, o ajustes incorrectos en un determinado tiempo de funcionamiento.

Gráfica No. 7 – Identificación de fracturas sobre el “bellcrank assy”.

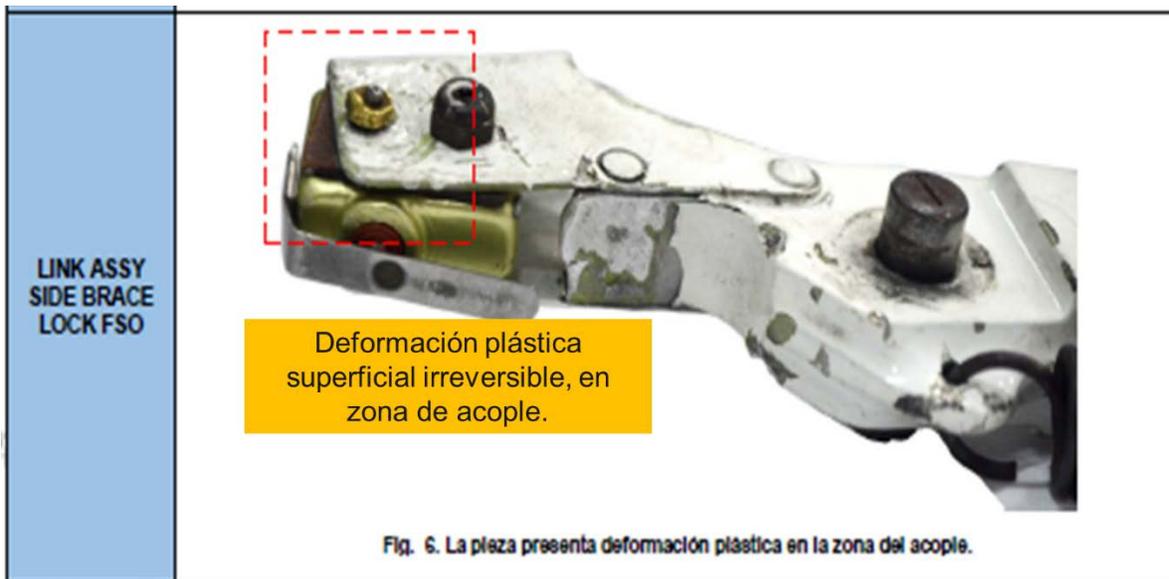
Según se muestra en la gráfica No. 8, se identificó el punto de acople de uno de los extremos del *bellcrank assy*; en este punto se evidenció, mediante fractografía, una deformación elástica irreversible en el material, en la que el componente no recupera su forma original luego de ser sometido a esfuerzos mayores, el cual le ocasiona la deformación.

**Gráfica No. 8 – Identificación de fracturas sobre el “bellcrank assy”.**

La fractura intergranular es observable en el microscopio trilocular invertido, producida muy probablemente por fragilidad en el material ocasionada por los esfuerzos intergranulares, que a su vez se fueron incrementando cíclicamente por la aplicación de fuerzas externas mayores a los límites de elásticos de los materiales; esto se debe a los posibles ajustes inapropiados sobre el componente.

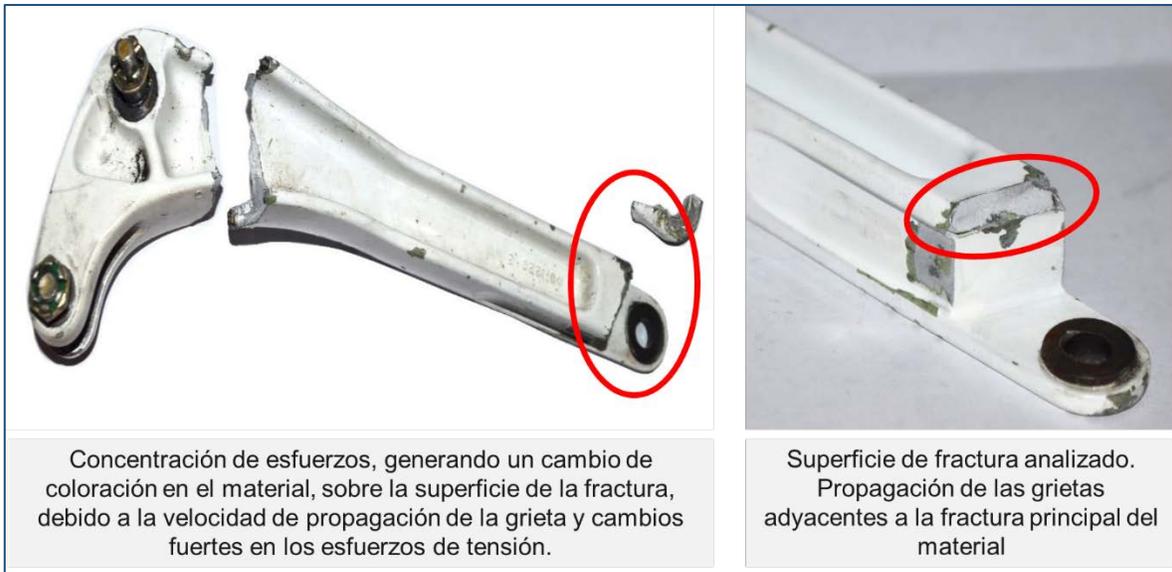
1. Altas concentraciones de esfuerzos en un solo punto del material o componente mecánico, de acuerdo con la geometría función y operación del tren de aterrizaje.
2. Deformación del material por el aumento de la resistencia del material, mayor al que puede soportar el mismo generándose así una falla en el material, resultando en una fractura interna la cual no se puede percibir sin utilizar métodos avanzados de identificación.

**Gráfica No. 9 – Propagación y concentración de esfuerzos sobre el “bellcrank assy”.**

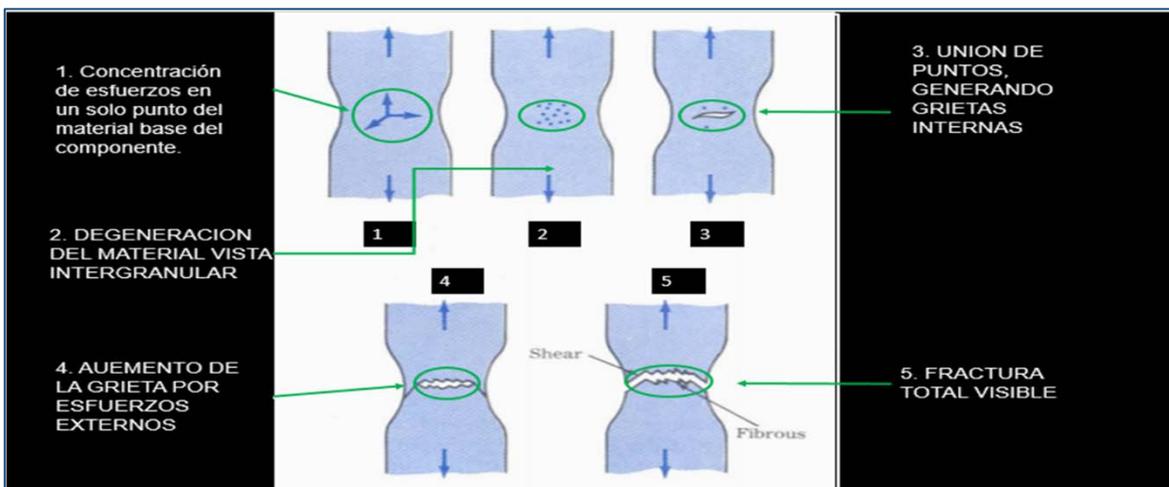
La fractura denominada como fractura “primaria” se considera una fractura dúctil, La fractura dúctil se presenta después de que el material es sometido a una deformación plástica excesiva, la cual es un tipo de fractura que aparece en algunos materiales que presentan una zona de deformación plástica considerable e irreversible. Esta fractura se puede dar cuando existen incorrectos procesos de fabricación de los materiales, tratamientos térmicos inadecuados, envejecimiento del componente o ajustes incorrectos de los mecanismos de acuerdo con los esfuerzos soportados durante su operación.

**Gráfica No. 10 – Comportamiento de la fractura por envejecimiento o incorrecto ajuste “bellcrank assy”.**

Cuando se realizó la prueba de dureza Brinell al material *bellcrank assy* se obtuvo como resultado un número de 130 – 140 HRC, entendiendo que el HRC es la resistencia a la tracción del material, que indicaba un probable endurecimiento del metal base por tratamiento térmico de disolución, o envejecimiento del material, haciendo que el material se transformara en más rígido disminuyendo notablemente sus límites de elasticidad.

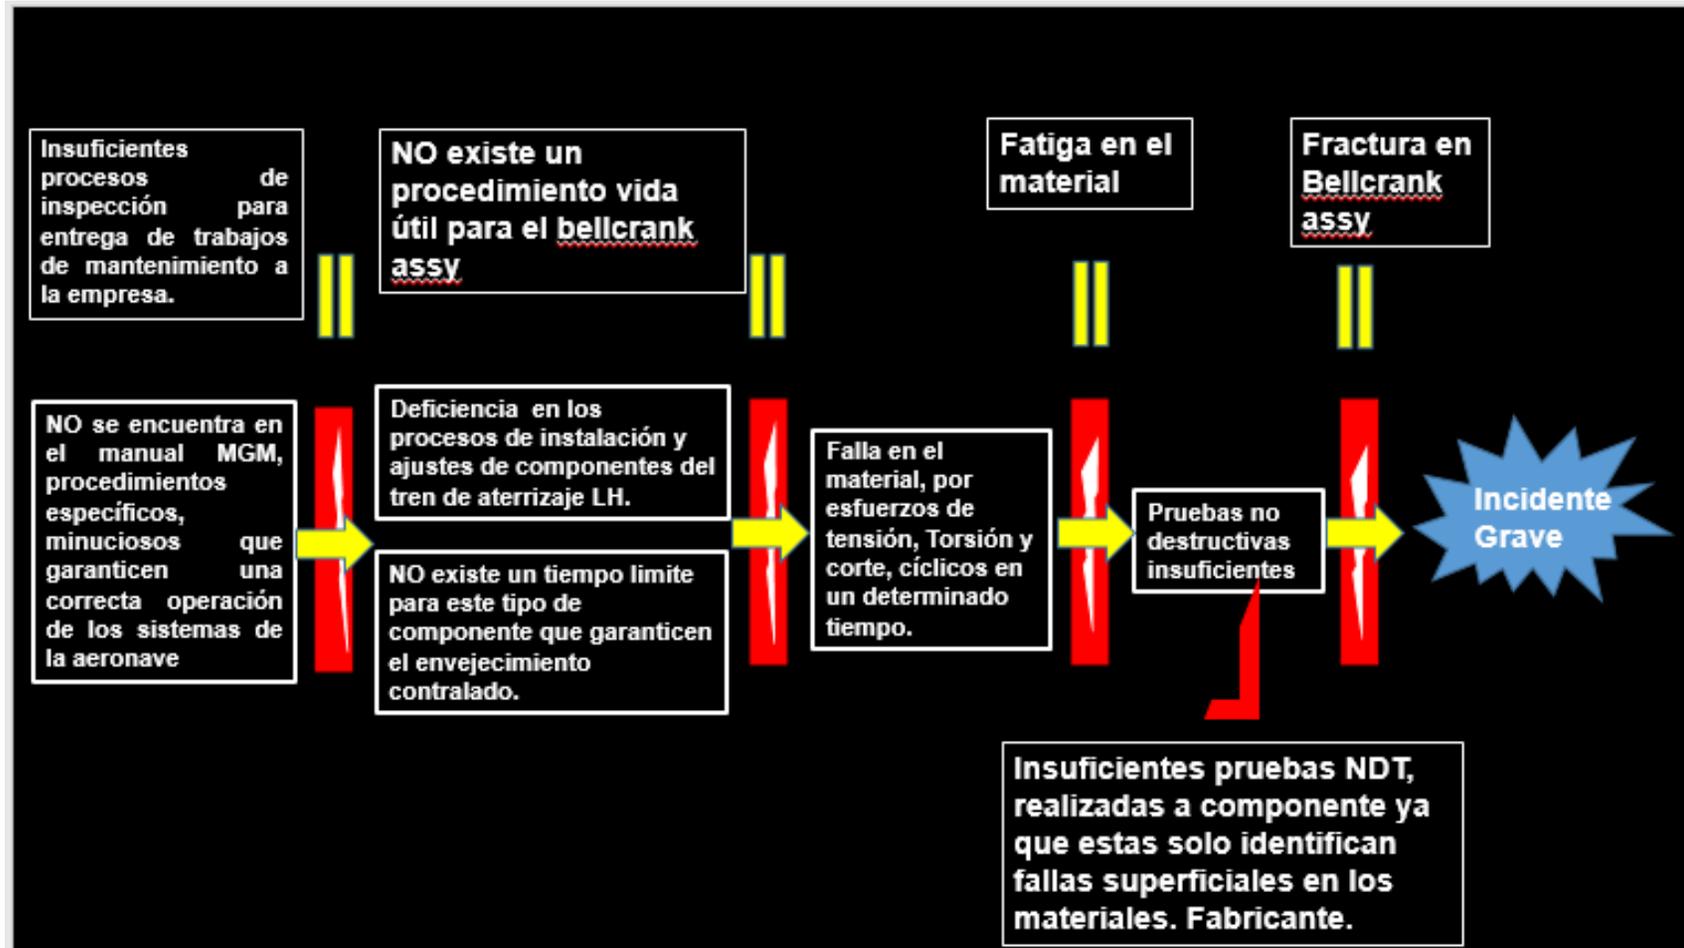
- La aeronave efectuó el aterrizaje por la cabecera 19; durante la carrera de desaceleración la concentración de esfuerzos asimétricos sobre el *bellcrank assy* generó una fractura total del material, teniendo en cuenta que este se encontraba fisurado internamente en su estructura molecular, por envejecimiento.
- Al romperse el *bellcrank assy* todo el sistema de retracción y extensión del tren izquierdo quedó suelto y sin control; por efecto del movimiento positivo de la aeronave y la desaceleración se produjo la retracción del tren de aterrizaje izquierdo.

Gráfica No. 14 – Secuencia de falla Bellcrank assy

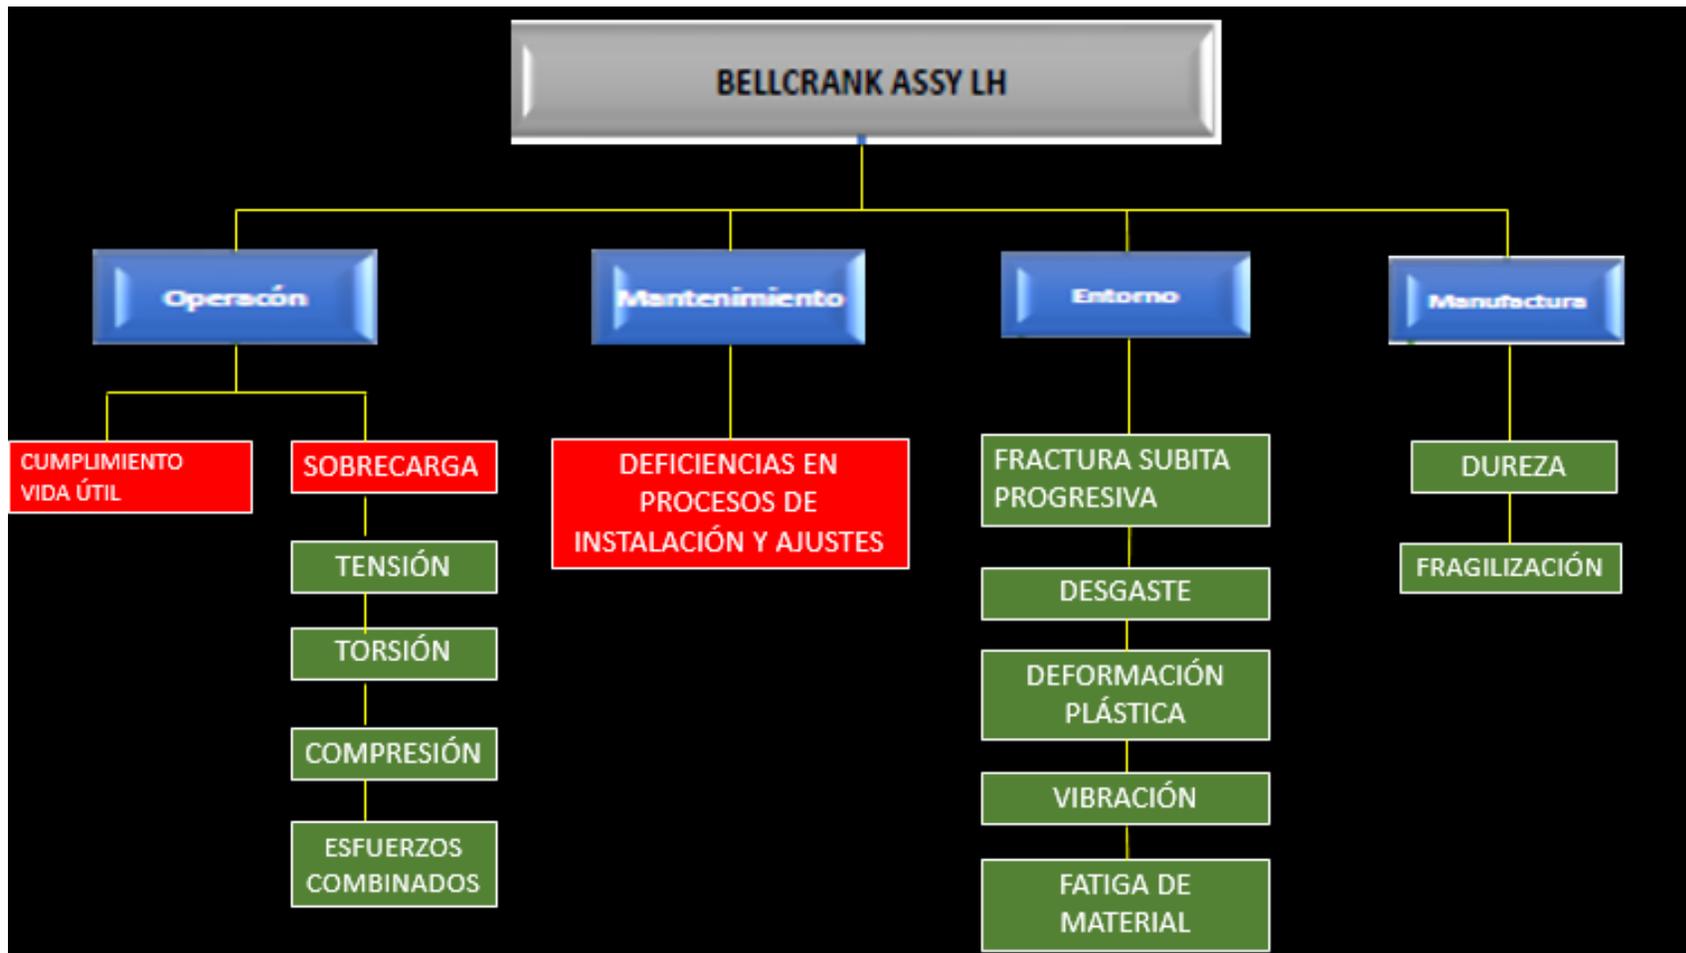
La fractura de montante del *bellcrank assy*, probablemente se pueda relacionar con ajustes imprecisos mínimos que pudieron darse durante las últimas acciones de mantenimiento cuando se efectuó la remoción e instalación de los trenes, 8 años atrás; y que por la constante operación se fueron incrementando, como es natural en los sistemas mecánicos, ya que no se encontraron indicios de falla por cortadura o cizalladura del componente.

Gráfica No. 15 – Análisis de falla Bellcrank assy”.

Evaluar con el Grupo de Confiabilidad de la empresa la emisión de una Alerta de Seguridad Operacional relacionada con la disminución de los tiempos límite de inspección a los componentes “bellcrank assy” de los trenes de aterrizaje de las aeronaves Cessna 414, de manera que se pueda llevar un control de los tiempos de vida útil y de esta manera poder identificar posibles fallas en los materiales, o procesos de mantenimiento deficientes.
