INFORME FINAL INCIDENTE GRAVE

COL-20-37-GIA

Aterrizaje en pista cerrada

Matrícula HK5096G

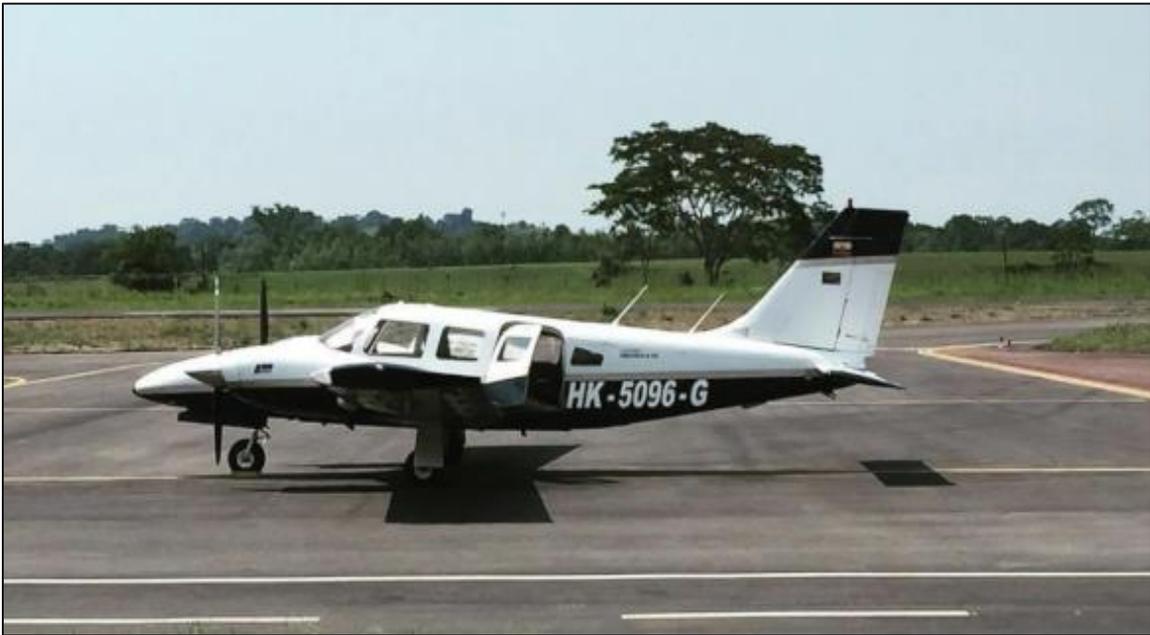
Fotografía No. 1: Aeronave HK-5096-G

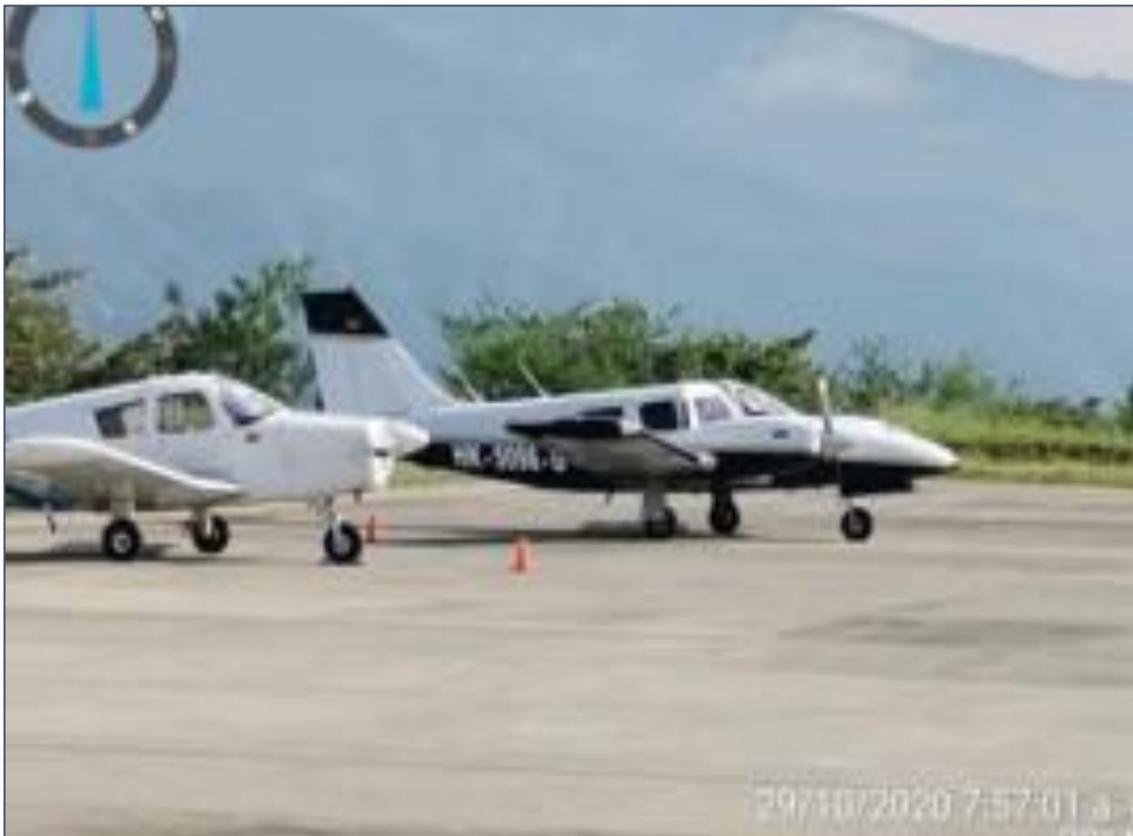
Fotografía No. 2: Aeronave HK-5096-G, en plataforma Perales.

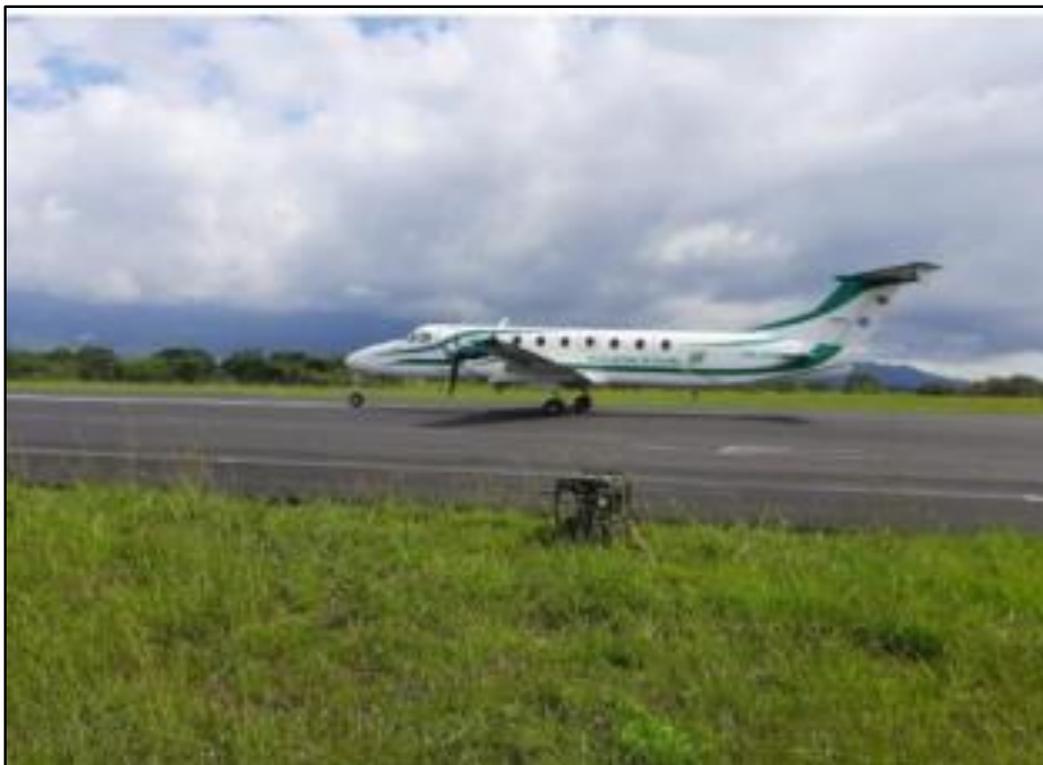
Fotografía No. 3: Aeronave PNC0238 rodando por la pista en el aeródromo Perales

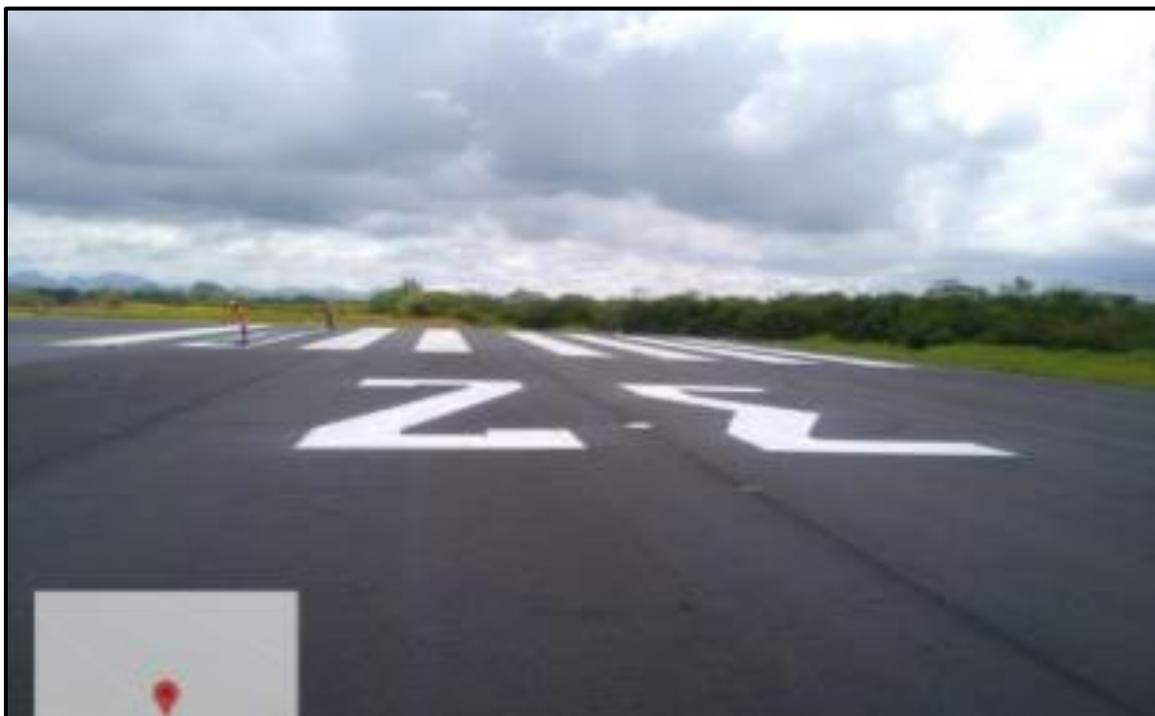
Fotografía No. 4: Pista del aeródromo Perales
