INFORME PRELIMINAR

INCIDENTE GRAVE

COL-20-25-GIA

Excursión de pista

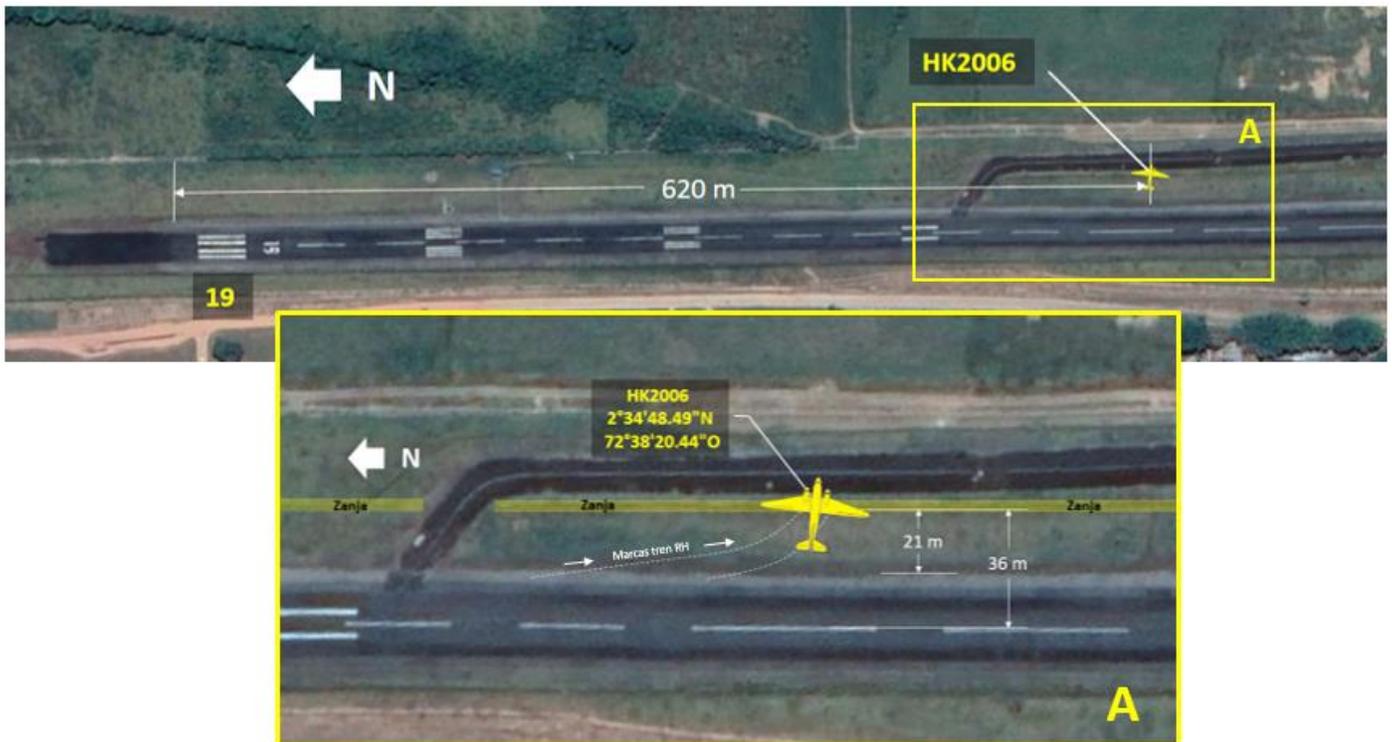
Durante la salida de pista a baja velocidad, los trenes principales cayeron en una zanja paralela a la pista a 21 m del borde de pista en donde se presentó el contacto de las palas

La aeronave quedó ubicada en coordenadas $N02^{\circ}34'48.49''$ $W072^{\circ}38'20.44''$ a una elevación de 187 m sobre la zona izquierda del área de seguridad del aeródromo SKSJ. La aeronave distaba a 620 m del umbral de la pista 19, y a 21 m y 36 m del borde y eje de pista respectivamente.

Imagen No. 1 – Posición final de la aeronave HK2006

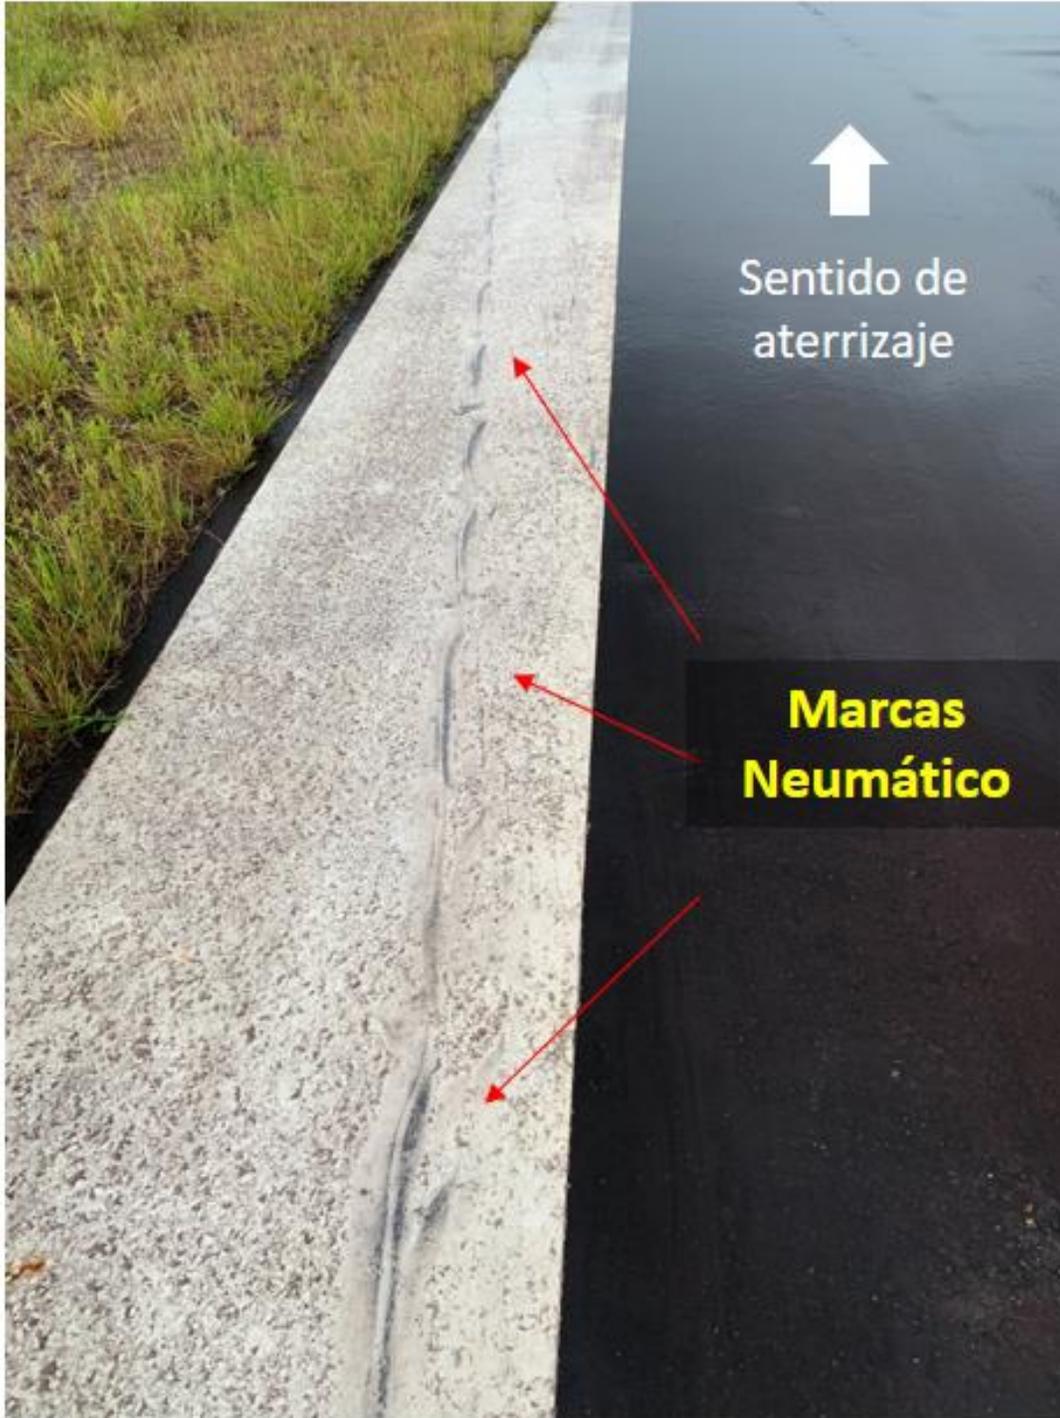
La aeronave describió una trayectoria de excursión de pista gradual, hacia la izquierda, con evidencia de marcas zigzagueantes que correspondían al neumático del tren izquierdo.

Fotografía No. 1 - Evidencias en pista de marcas del neumático del tren izquierdo HK2006

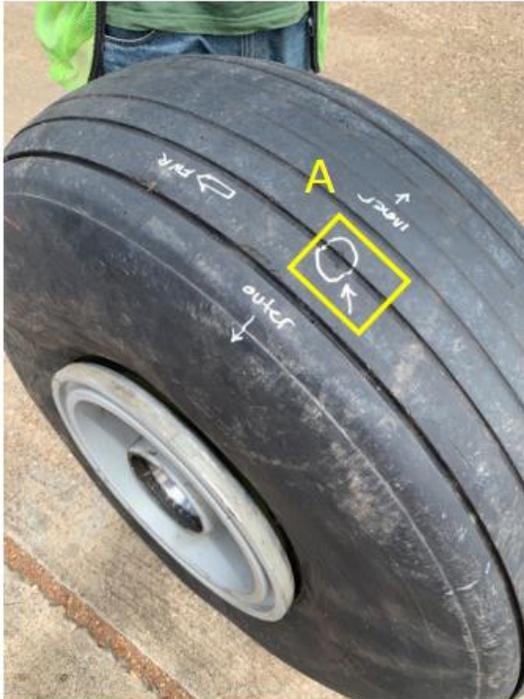
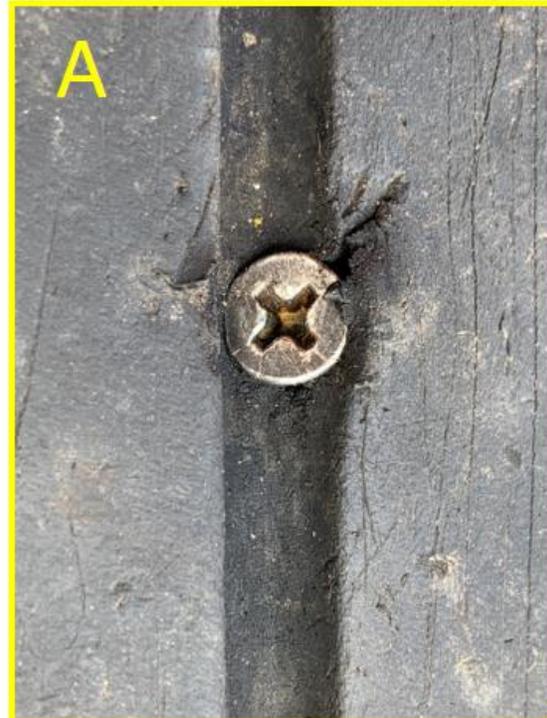
La aeronave se encontró posicionada en sus trenes principales y el patín de cola, con evidente pérdida total de inflado de la llanta del tren izquierdo. Una inspección detallada a la coraza del neumático reveló la presencia de un tornillo incrustado en el material, sobre su labrado, el cual exhibía una cabeza de tornillo de ½ in.

El tornillo fue removido y se encontró fracturado en la mitad de su longitud. La sección faltante quedó incrustada en la coraza interna de la llanta.

Fotografía No. 2 – Evidencias del tornillo incrustado en el neumático del tren izquierdo HK2006
