INFORME PRELIMINAR

INCIDENTE GRAVE

COL-20-26-GIA

Colapso tren de nariz en rodaje

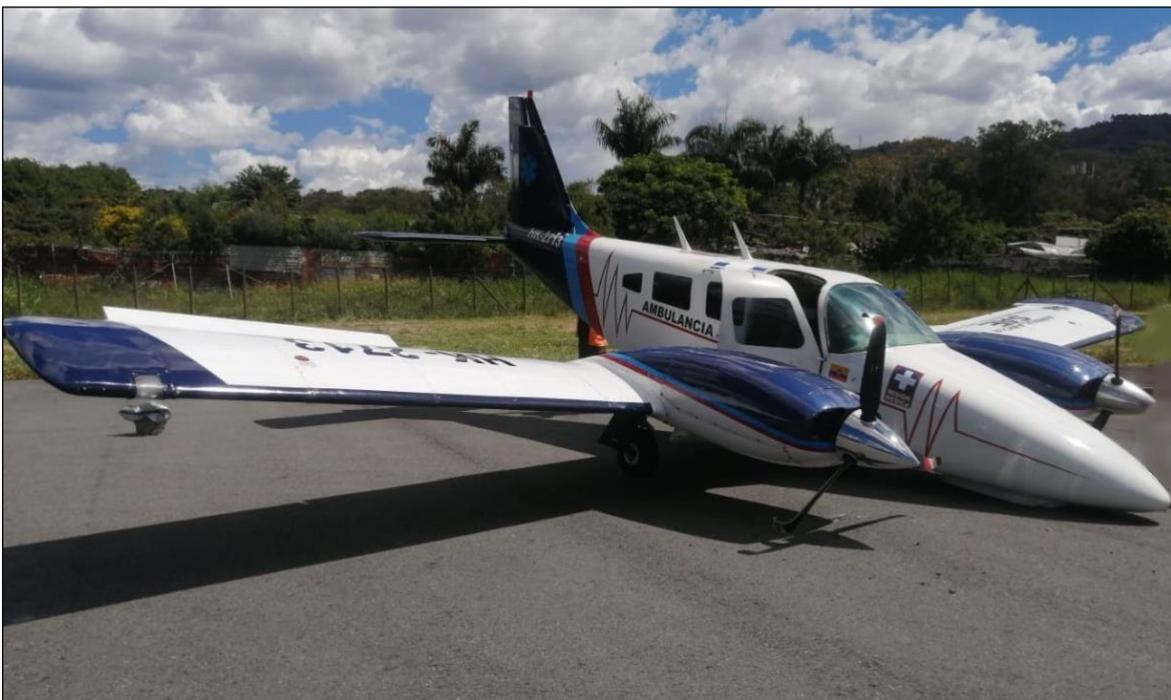
El avión quedó soportado sobre el tren principal de aterrizaje, mientras que el tren de nariz estaba retraído y aparentemente en buen estado; se evidenciaron daños en la zona de las compuertas del tren de nariz, en la parte delantera y en los motores.

Se determinó que la aeronave sufrió daños importantes en las hélices, con evidencias de impacto de estas contra el terreno. Se presentó parada súbita de ambos motores.

Fotografía No. 1 – Posición final del HK 2713

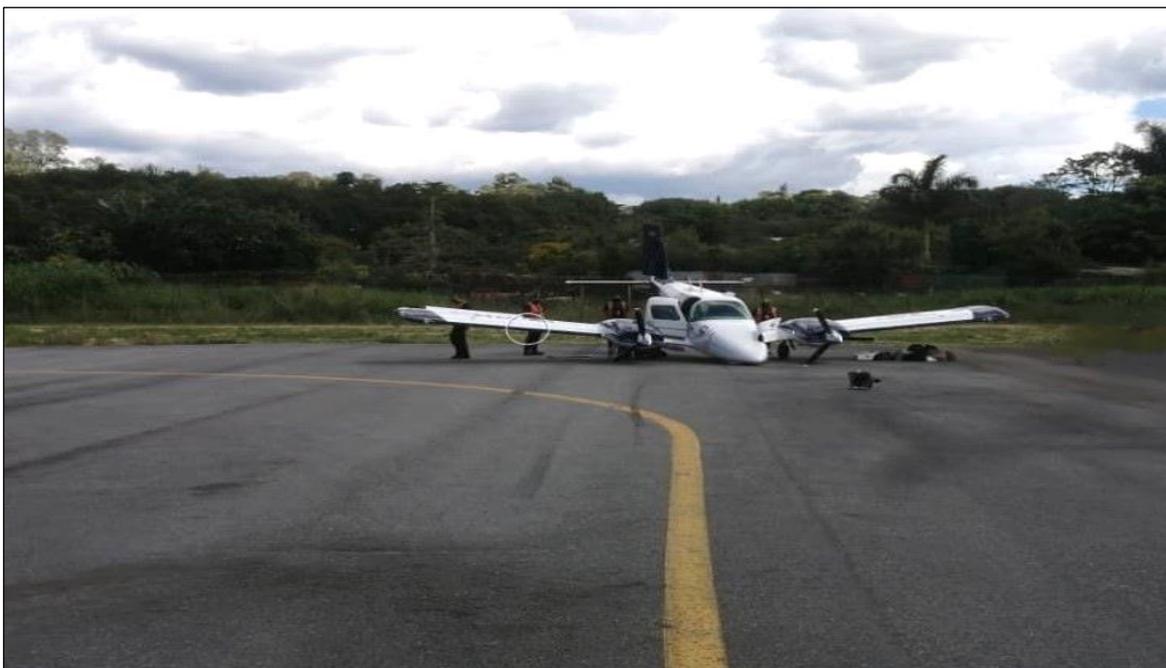
El avión se encontró en el sitio del evento, en las coordenadas geográficas 6°13'11"N 75°35'25"W, ubicado en el umbral de la pista 02, con un rumbo de 010°, y a una elevación de 4.940 pies al nivel medio del mar.

Fotografía No. 2 - Posición del HK 2713 con respecto al eje de la pista 02
