INFORME PRELIMINAR

INCIDENTE GRAVE

COL-20-38-GIA

**Apertura Puerta de Bodega en
Vuelo**

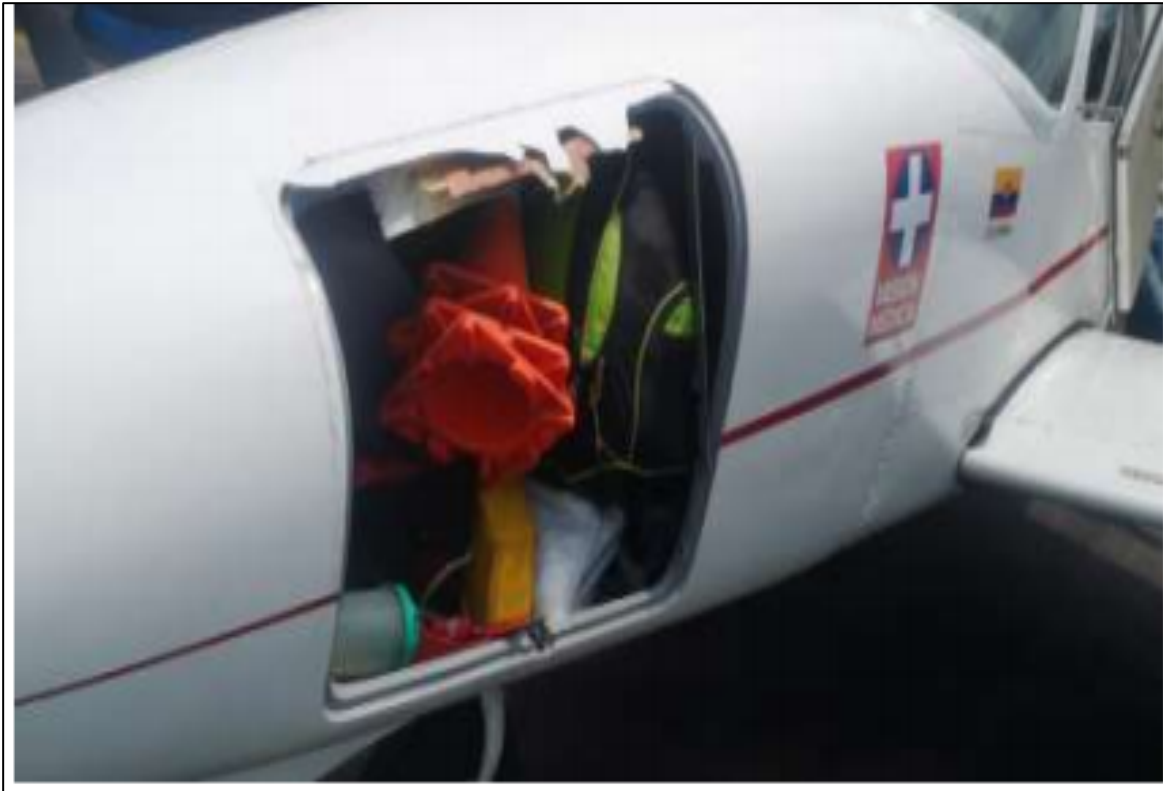
La puerta de la bodega de nariz de la aeronave se desprendió completamente.

Fotografía No.1: desprendimiento de la compuerta de la bodega

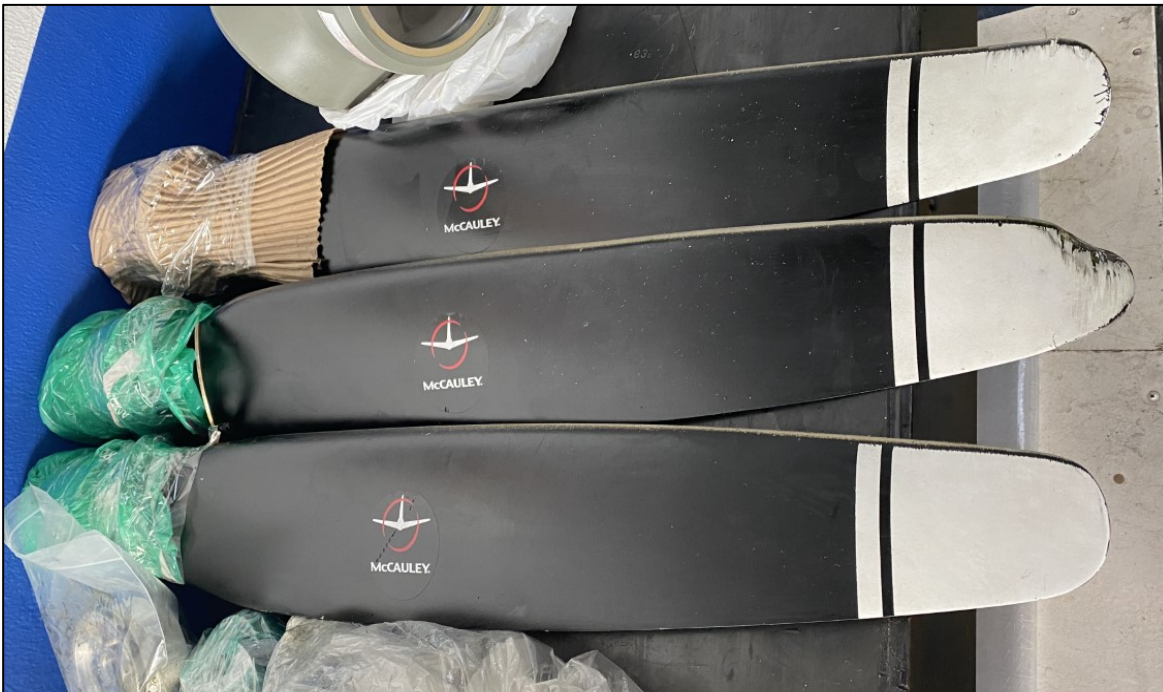
La inspección de campo fue realizada al siguiente día del Incidente Grave; dentro de la investigación inicial se evidenciaron daños en las palas de la hélice del motor izquierdo (No. 1) como consecuencia del impacto de la puerta contra ellas.

Fotografía No. 2: daños en las palas de la hélice del motor izquierdo del HK 2946

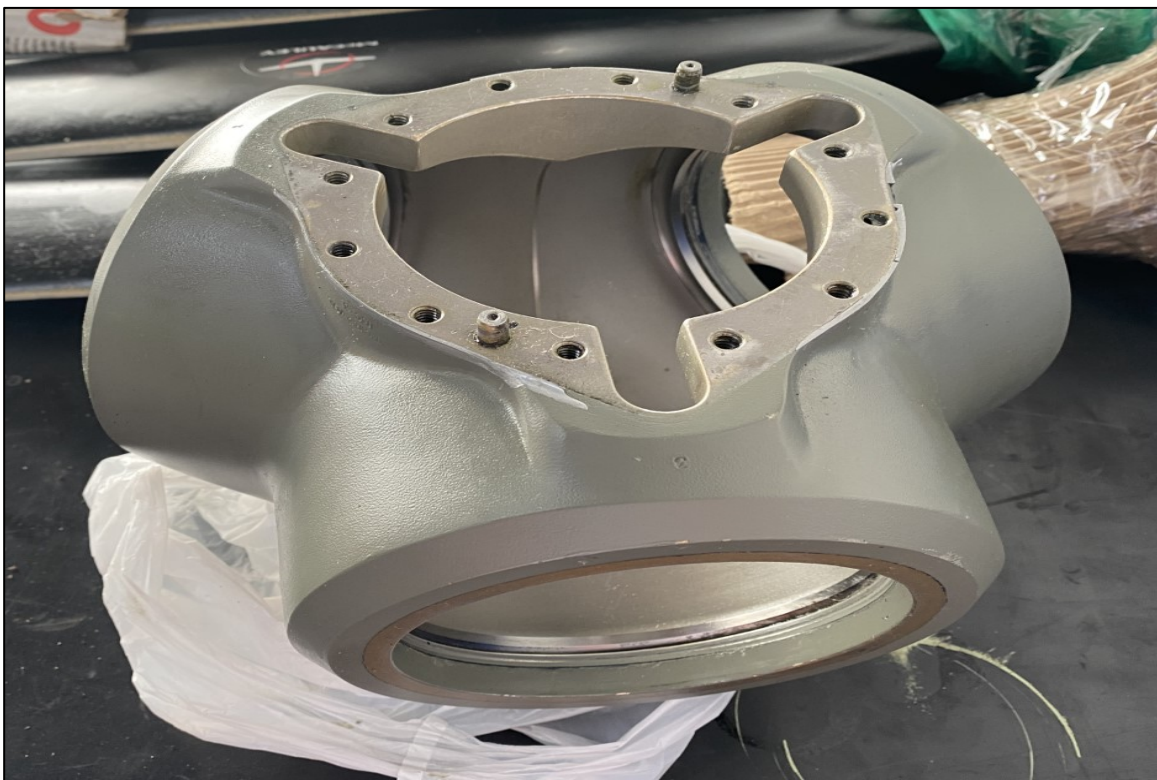
Se están determinando otros posibles daños mediante inspección detallada al “hub” y “spinner” de la hélice, y a otros componentes,

Fotografía No. 3: Inspección posibles daños en el HUB de la hélice del motor N.1
