INFORME PRELIMINAR

COL-20-06-GIA

**Aterrizaje forzoso por pérdida
de potencia**

Matrícula HK5178G

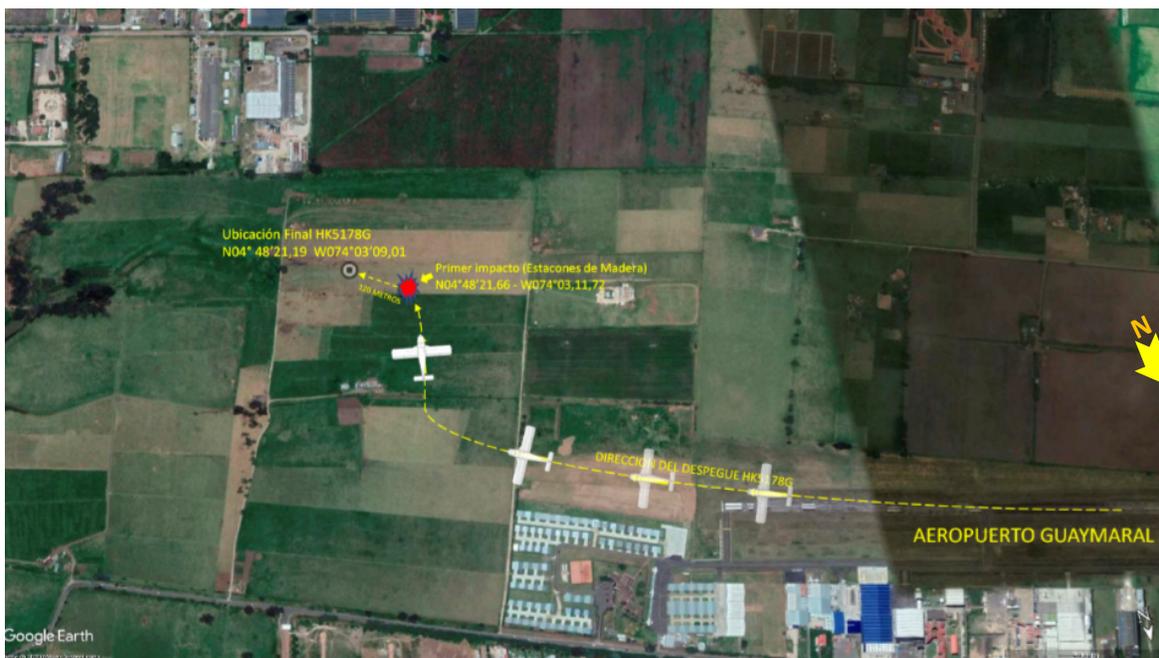
Imagen No. 1: Trayectoria y ubicación final del HK-5178G

La aeronave hizo su primer contacto sobre un terreno irregular de grama, y recorrió 120 metros hasta su ubicación final, en las coordenadas $N4^{\circ}48'19.65'' - W74^{\circ}03'08.61''$, con rumbo final de 136 grados a una elevación de 2559 m sobre el nivel medio del mar.

Después del aterrizaje, la aeronave impactó con dos estacones de madera, ubicados en las coordenadas $N04^{\circ}48'21.66'' - W74^{\circ}03'11.72''$.

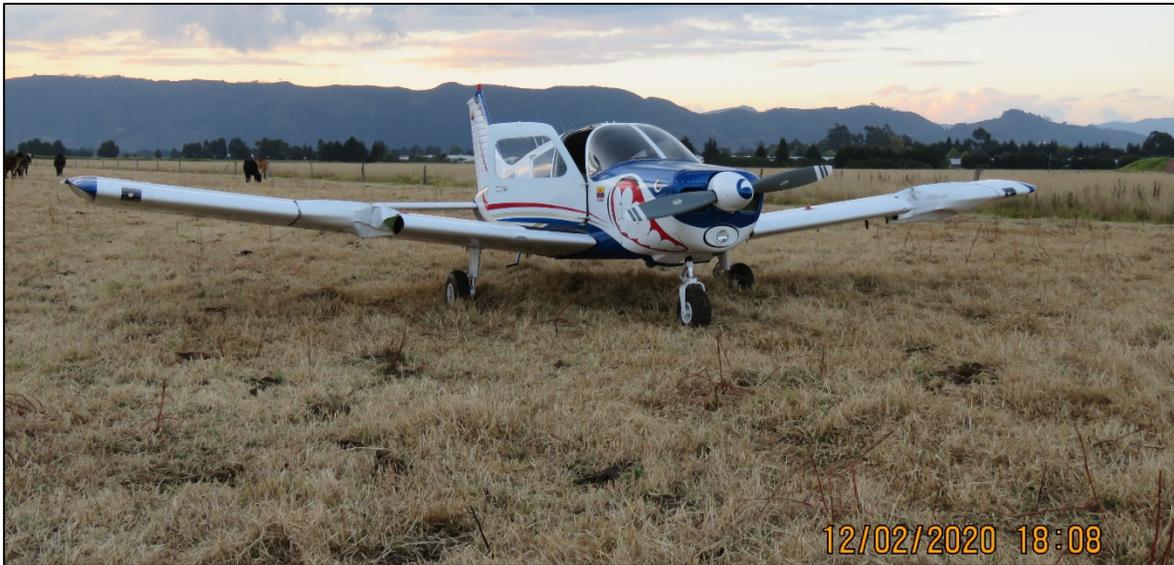
- Daños en los bordes de ataque de los dos planos.
- Daño en el plano derecho entre las estaciones SW 175.05 y STA 106.06
- Daño en el plano izquierdo entre las estaciones SW 175.05 y STA 106.06

Fotografía No. 1: Condición final de la aeronave HK-5178G
