INFORME PRELIMINAR

INCIDENTE GRAVE

**Colisión con muelle de
abordaje**

ATR 42-500

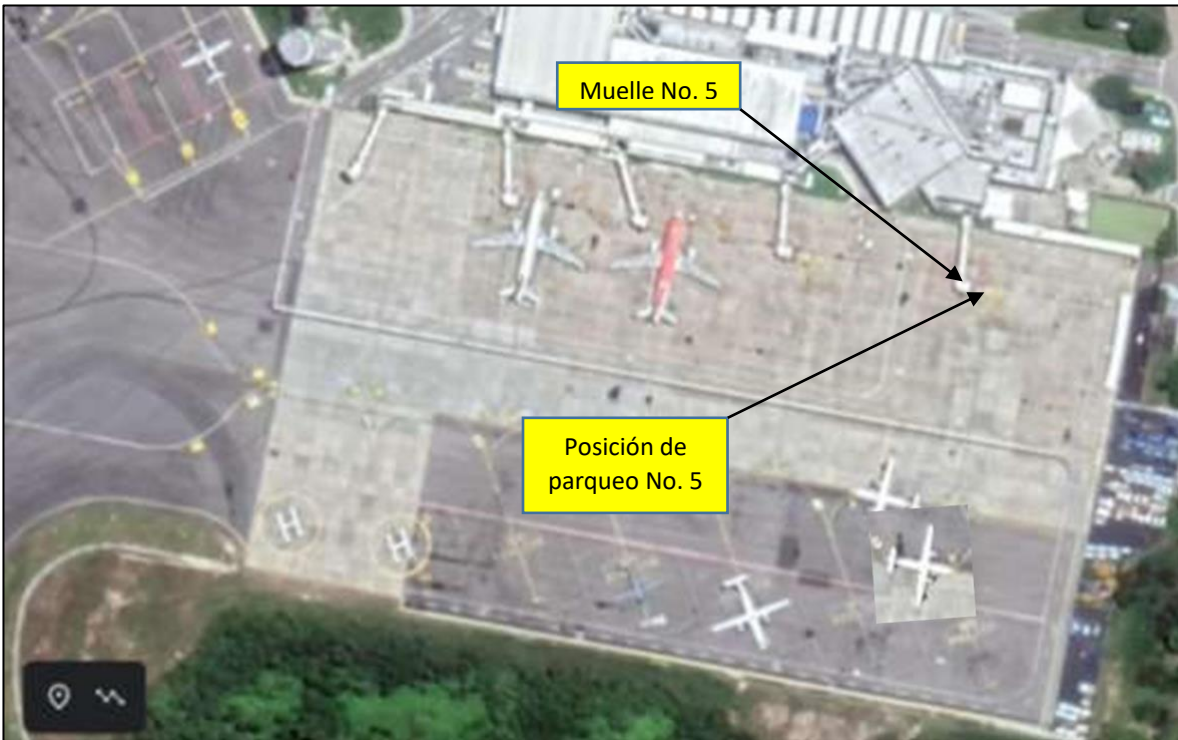
Imagen No. 1: posición de parqueo asignado al HK5310

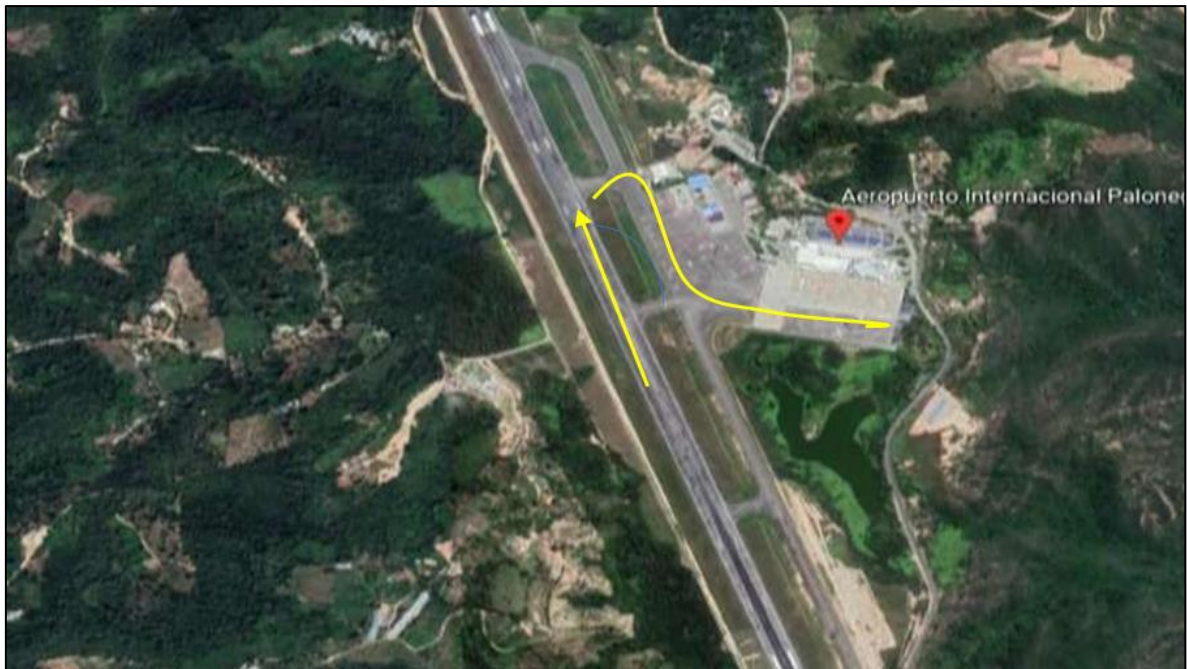
Imagen No. 2: trayectoria de aterrizaje y entrada a la plataforma del HK5310

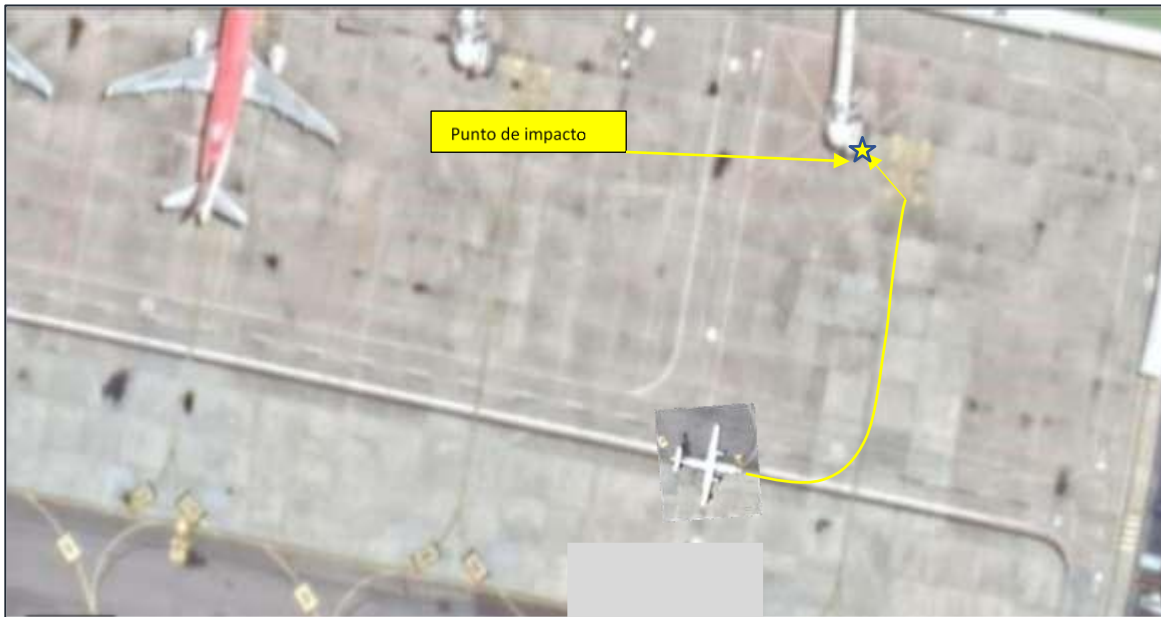
La inspección de campo fue realizada al siguiente día del Incidente Grave. Dentro de la inspección inicial se notaron marcas en la superficie de la plataforma producidas por las llantas del tren principal de la aeronave durante el giro en el momento del impacto contra el muelle; así mismo se evidenció el golpe del plano izquierdo con el puente de pasajeros.

Imagen No. 3: punto de colisión del HK5310 con el muelle 5 del aeropuerto

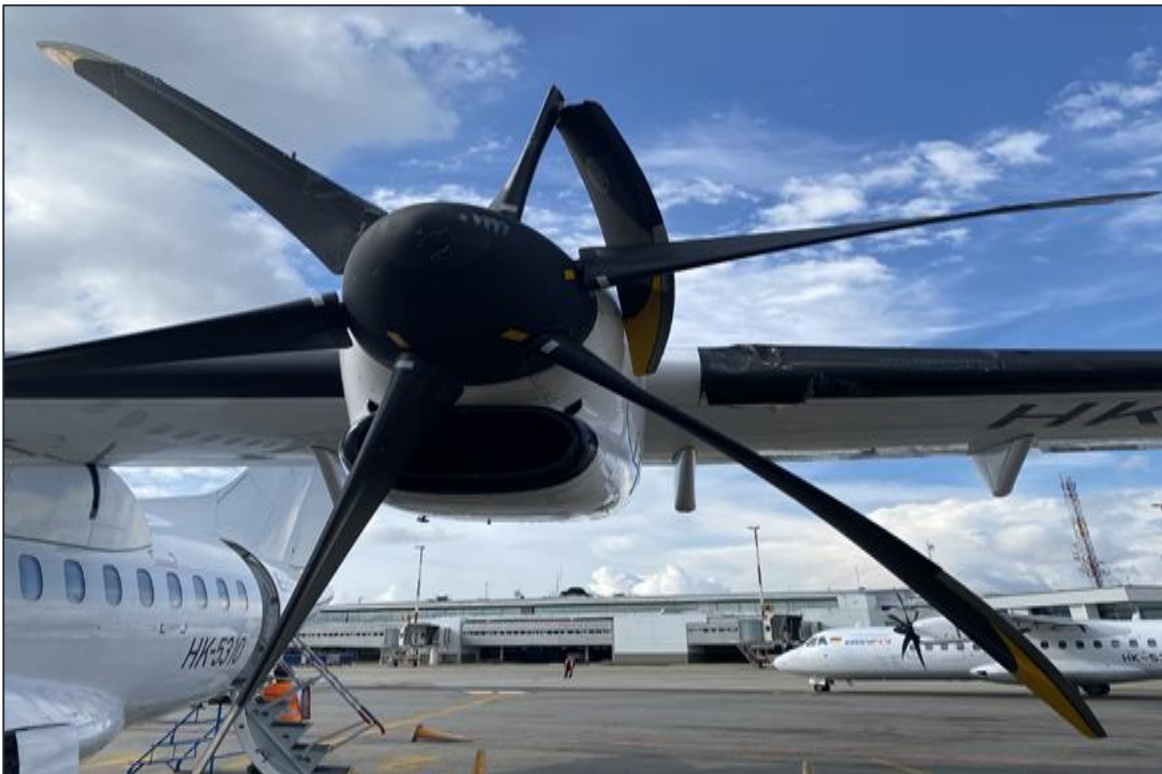
La inspección de la aeronave reveló daños en las palas de la hélice del motor izquierdo, y en el borde de ataque del plano izquierdo. No se encontraron daños adicionales que fueran visibles.

Fotografía No. 1: daños en la hélice del motor izquierdo del HK 5310

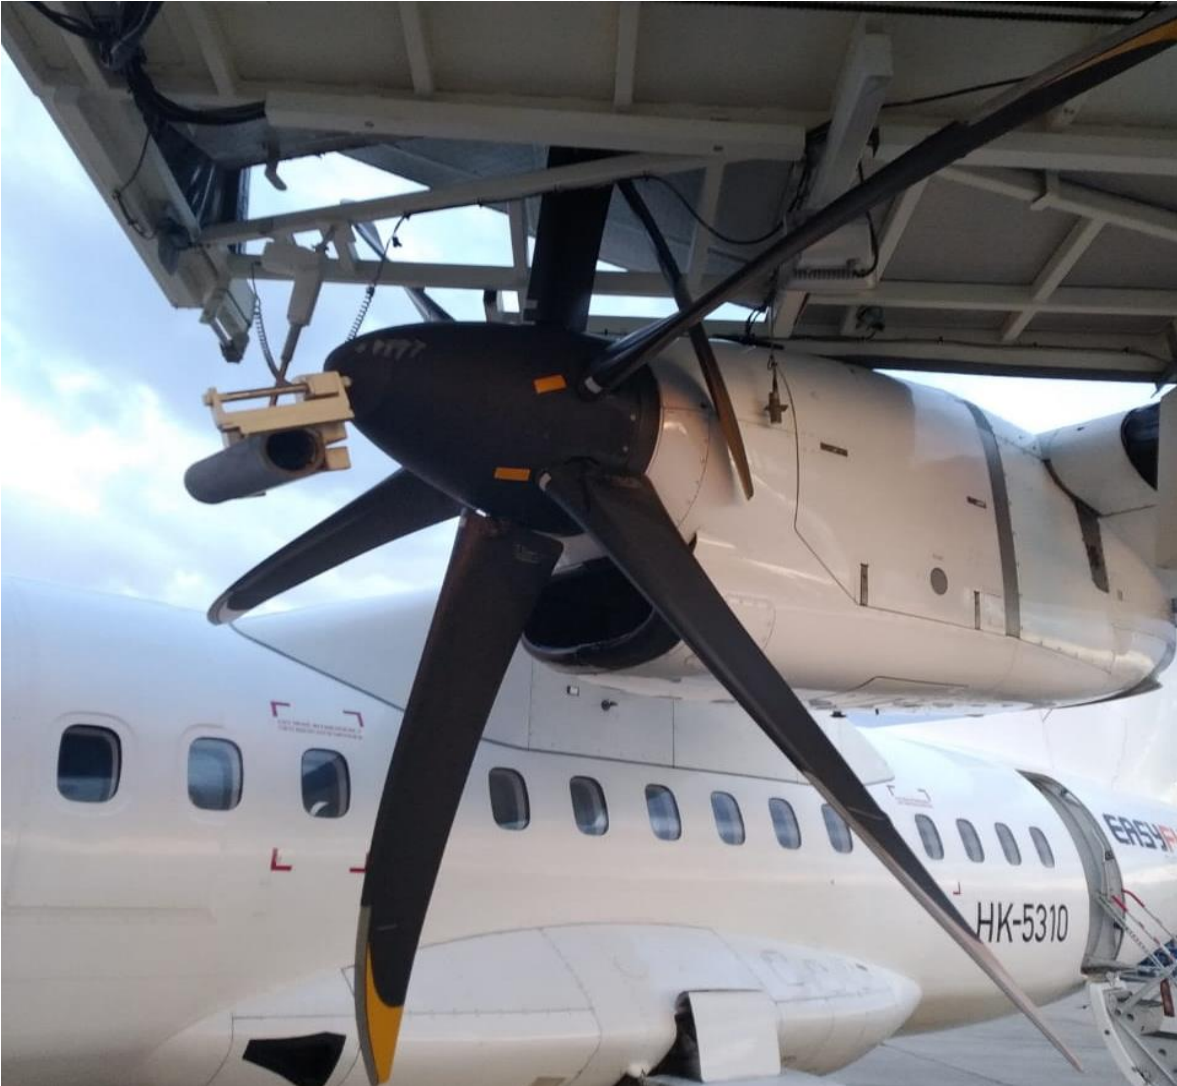
Adicionalmente, el muelle de abordaje No. 5 resultó con daños en su estructura, en las láminas metálicas del piso, y en el motor y sistema que permite su movimiento.

Fotografía No. 2: Daños estructurales en el puente de pasajeros del muelle No. 5
