**Daños en aeronave por FOD
al iniciar despegue**

Airbus A320-214

Matrícula N740AV

INFORME FINAL INCIDENTE GRAVE

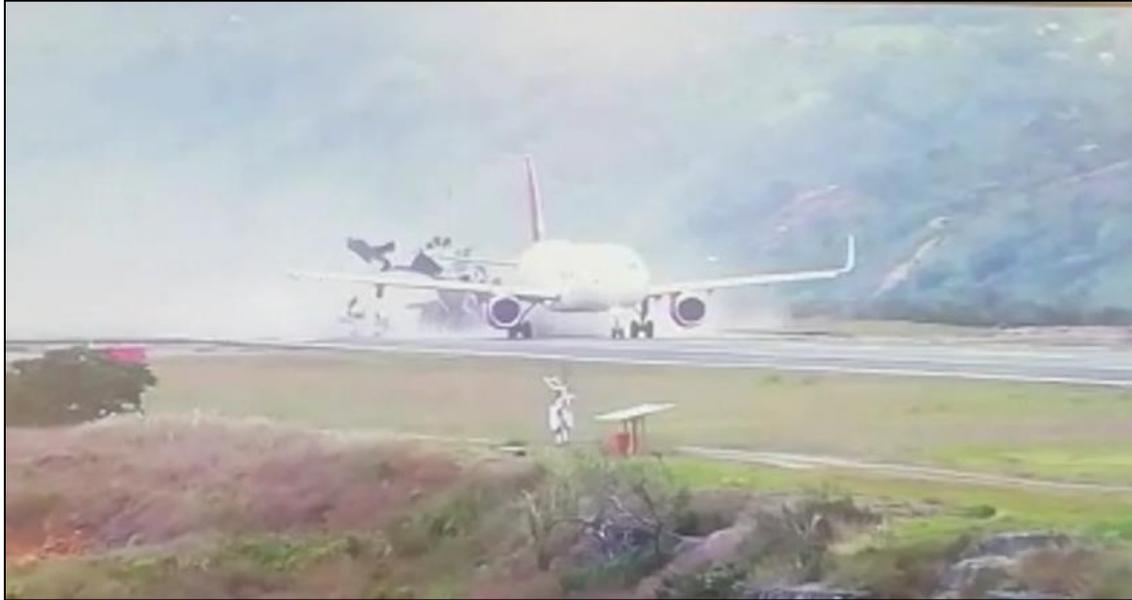
Imagen No. 1: Foto de video del desprendimiento de capa asfáltica e impacto de FOD al N740AV

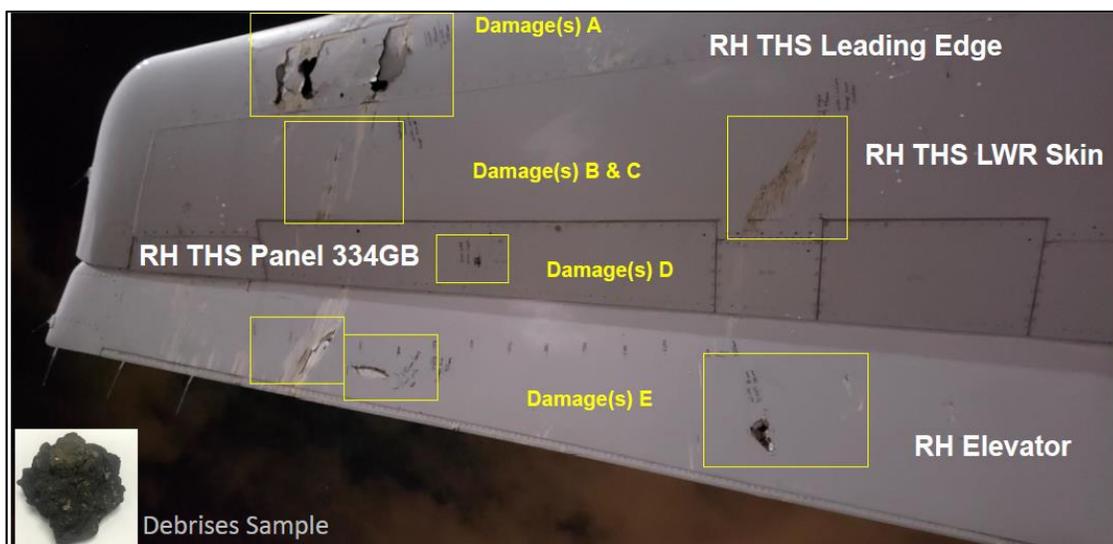
Estabilizador horizontal RH:

- Afectación del borde de ataque
- Daños en la piel inferior
- Daños en los paneles de acceso
- Daños en el “front spar”
- Daños en las costillas internas

Fotografía No. 1: Daños estabilizador horizontal RH aeronave N740AV

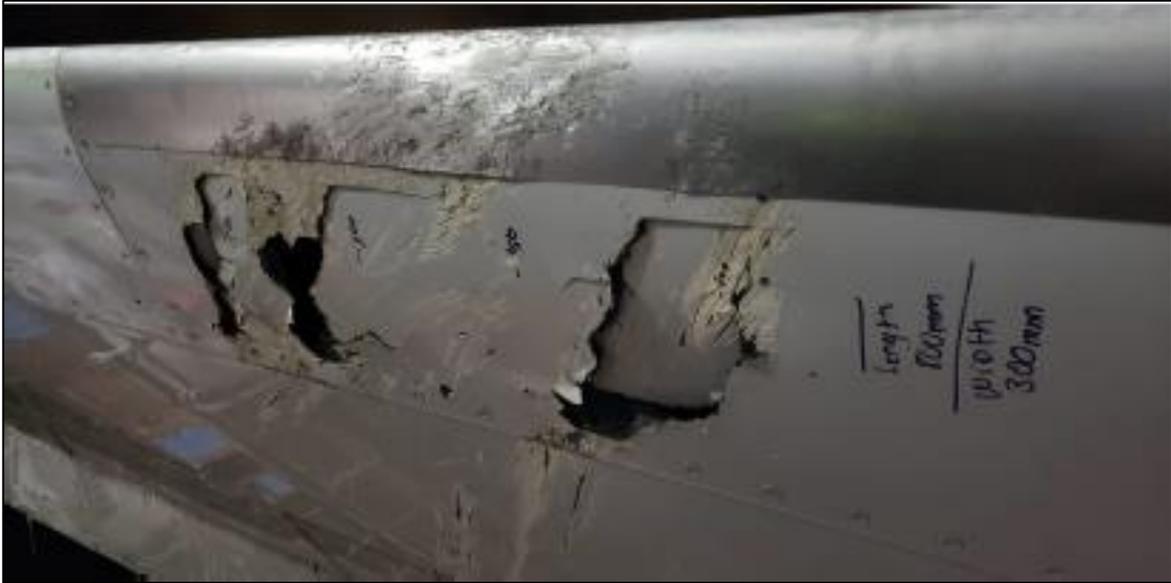
Fotografía No. 2: Acercamiento daños estabilizador horizontal RH aeronave N740AV

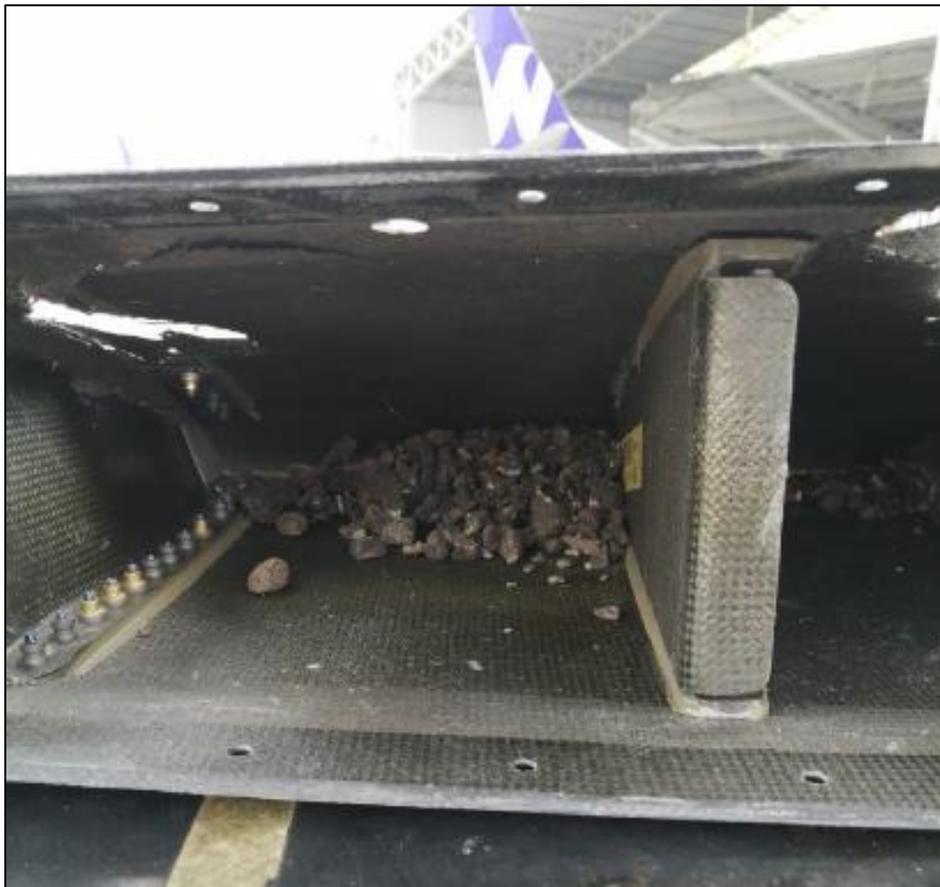
Fotografía No. 3: Daños internos y detritos alojados en estabilizador horizontal RH aeronave N740AV

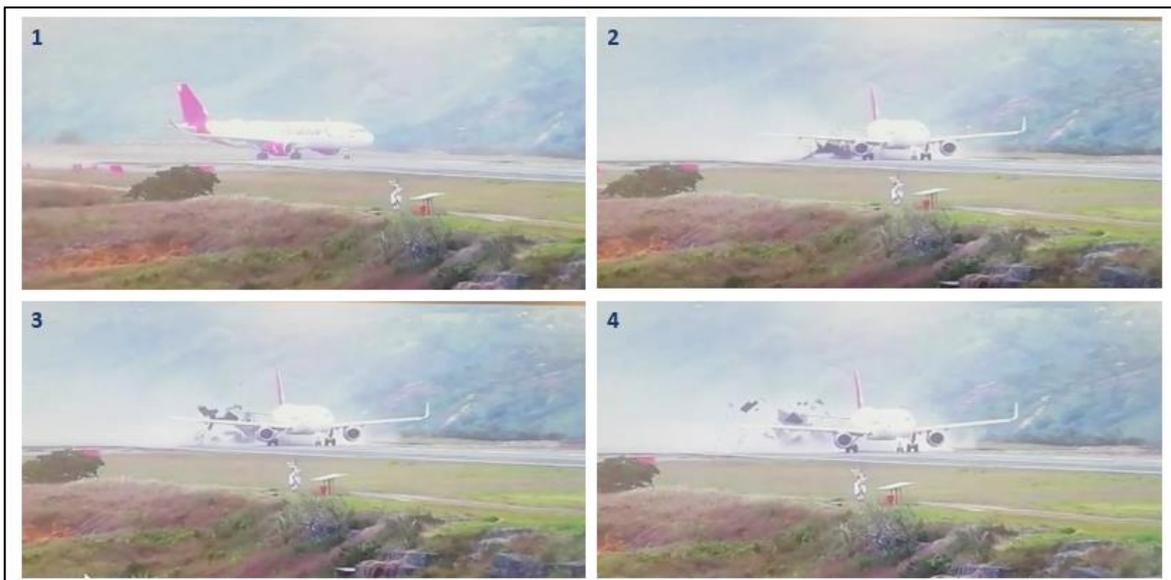
Imagen No. 2: Fotos de video de la secuencia de impacto con FOD N740AV

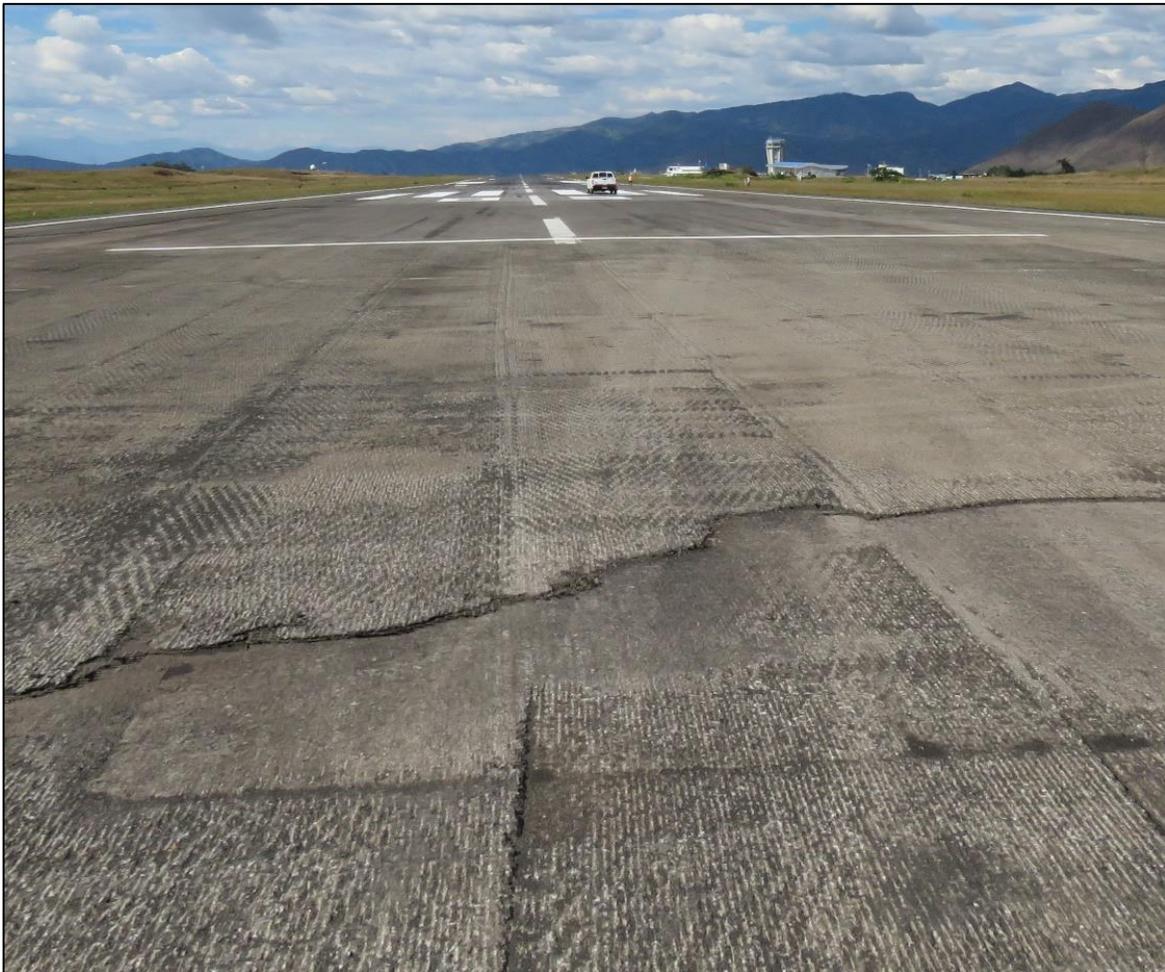
Fotografía No. 4: Superficie cabecera 02 SKPS (umbral desplazado)

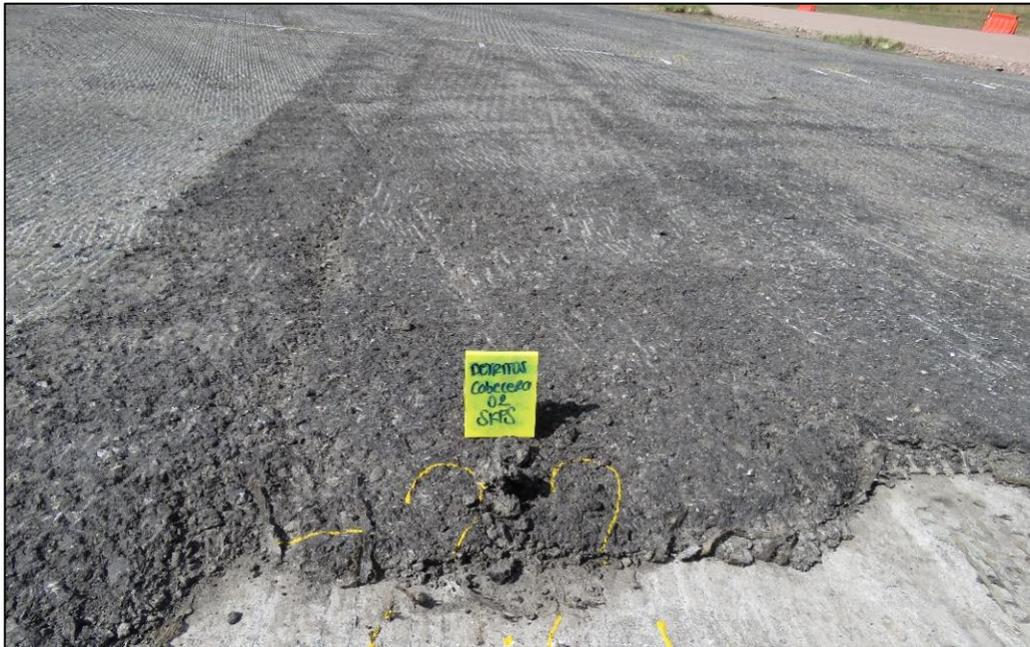
Fotografía No. 5: Superficie cabecera 02 SKPS

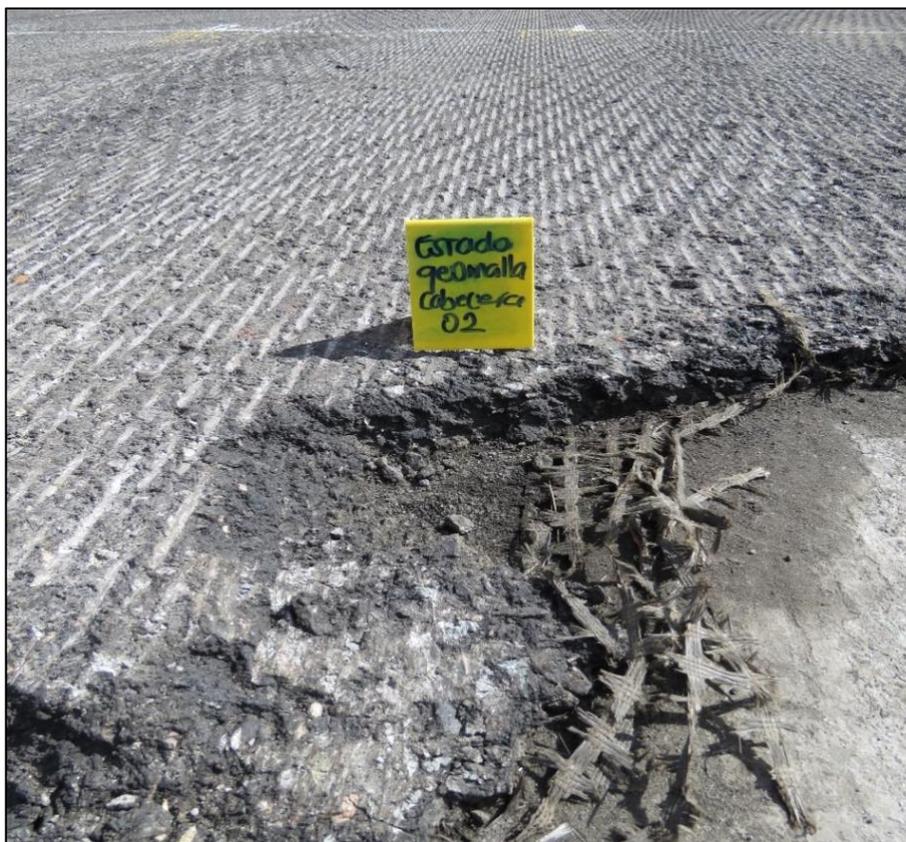
Fotografía No. 6: Superficie cabecera 02 SKPS – Geomalla de refuerzo

En el caso de la pista del aeropuerto Antonio Nariño, se evidenció que el pavimento asfáltico existente, y aplicado en los trabajos ejecutados en años anteriores, se encontraba comprometido por la falta de adherencia entre capas, como consecuencia de la deficiente instalación de la geomalla de refuerzo al no contar con la aplicación de la emulsión.

Se encontró, así mismo, que, en los trabajos anteriores, no se había aplicado la “emulsión asfáltica” sobre la carpeta existente para la instalación de asfalto; no se fijó la geomalla a la carpeta asfáltica inferior y no se aplicó ligante (emulsión asfáltica) sobre la geomalla, para la instalación del asfalto.

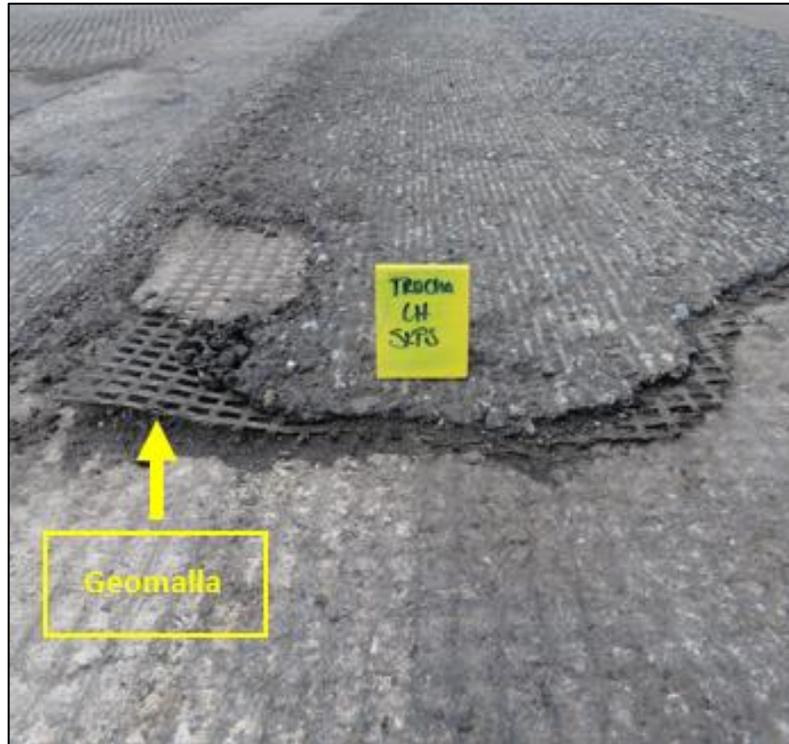
Fotografía No. 7: Falla de adherencia asfáltica Trocha LH SKPS

Esta condición generó un plano de falla entre las capas asfálticas y un posterior desprendimiento de la superficie que impactó el estabilizador horizontal derecho e izquierdo de la aeronave N740AV, ocasionando los daños señalados en el numeral 1.3. del presente informe.

De esta forma, la insuficiente adherencia entre las capas fue el resultado de la inexistencia de fresado de la carpeta asfáltica sobre la cual se extendió la geomalla y posterior carpeta de nivelación.

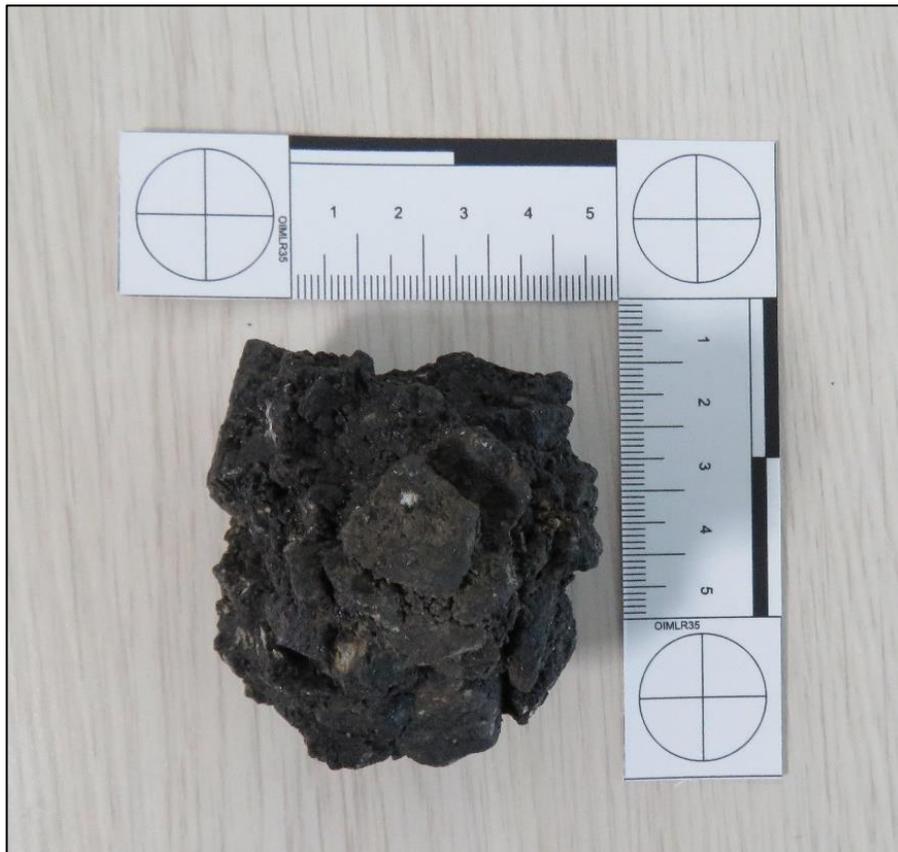
Fotografía No. 8: Detrito encontrado al interior del estabilizador horizontal RH N740AV

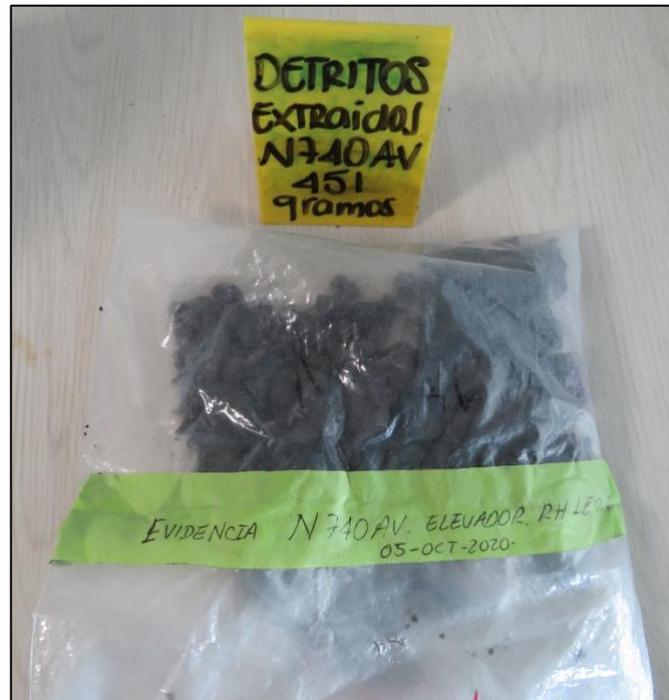
Fotografía No. 9: Detritos encontrados al interior del estabilizador horizontal RH N740AV

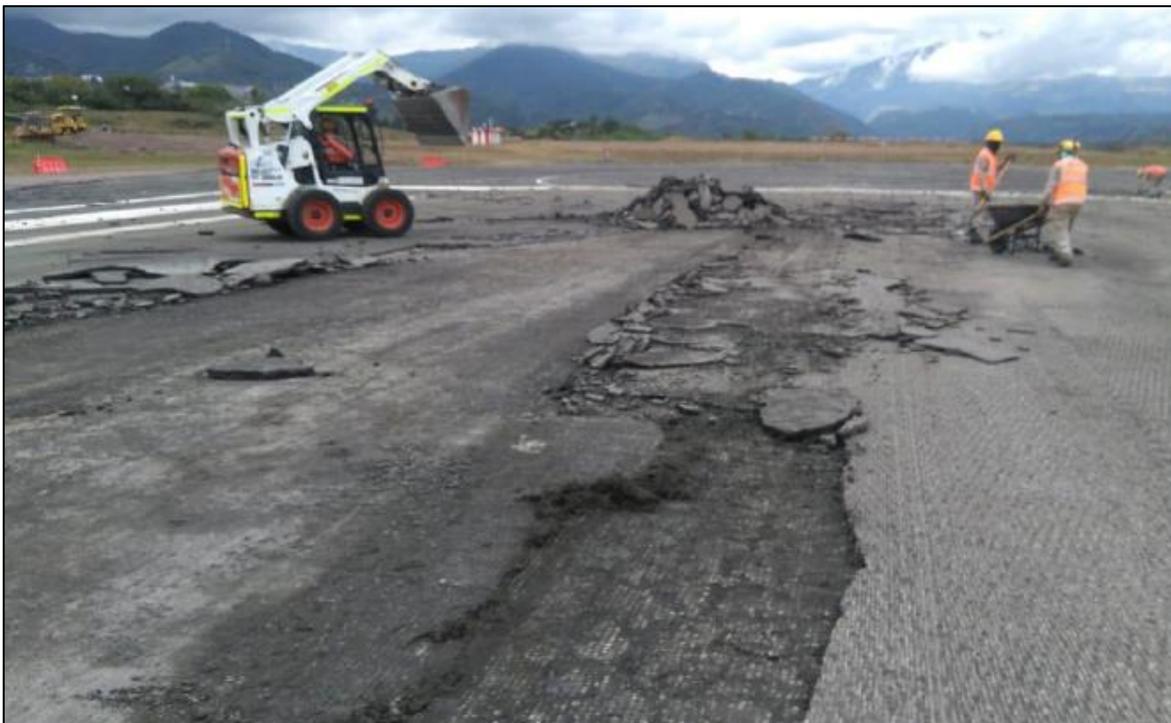
Fotografía No. 10: Estado cabecera 02 SKPS posterior al despegue del N740AV 04/10/2020

Con el fin de subsanar el estado de la pista luego del despegue del vuelo AVA8598 N740AV, el actual contratista que adelanta las obras de mantenimiento y rehabilitación en el aeropuerto, procedió a retirar los remanentes de asfalto desprendido. Adicionalmente, el umbral de la cabecera 02 fue desplazado 200 metros.

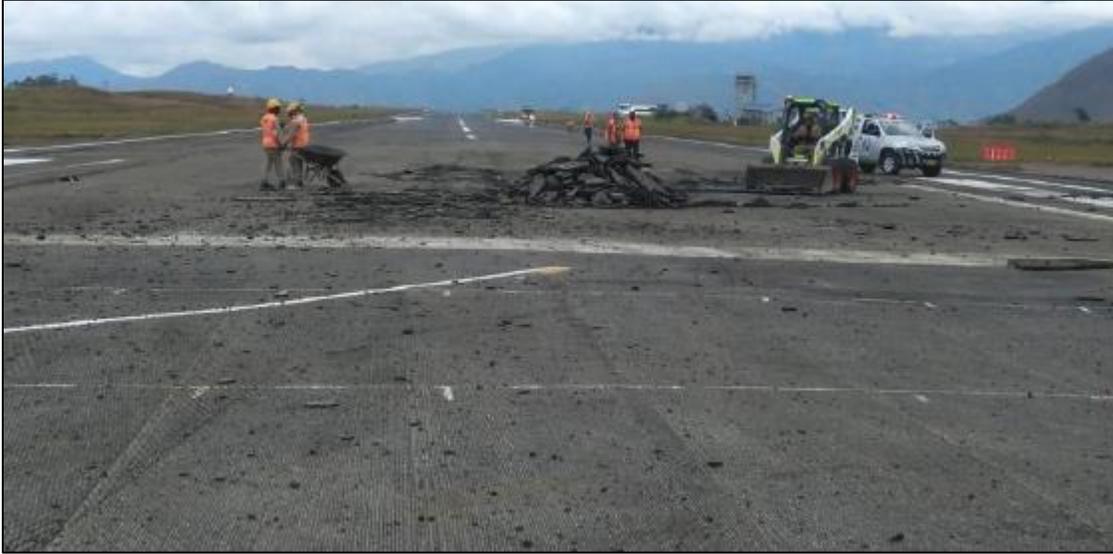
Fotografía No. 11: Estado cabecera 02 SKPS posterior al despegue del N740AV 04/10/2020
