INFORME PRELIMINAR

INCIDENTE GRAVE

COL-20-41-GIA

Airprox - Riesgo de Colisión

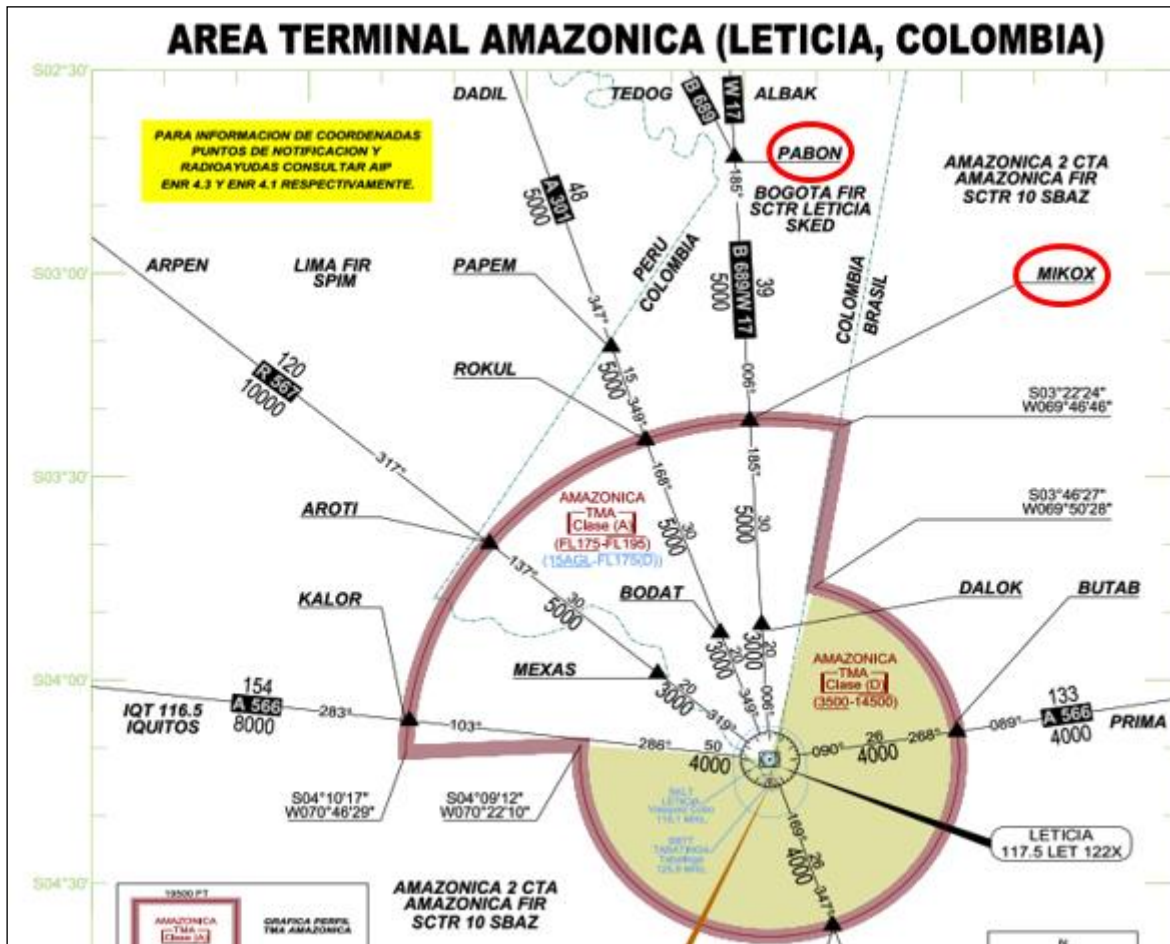
Figura No.1: Área de ocurrencia del suceso, ruta B689

Ambas aeronaves volarían a lo largo de la aerovía B689 entre los puntos de notificación obligatorios PABON y MIKOX. (Ver figura No. 1).

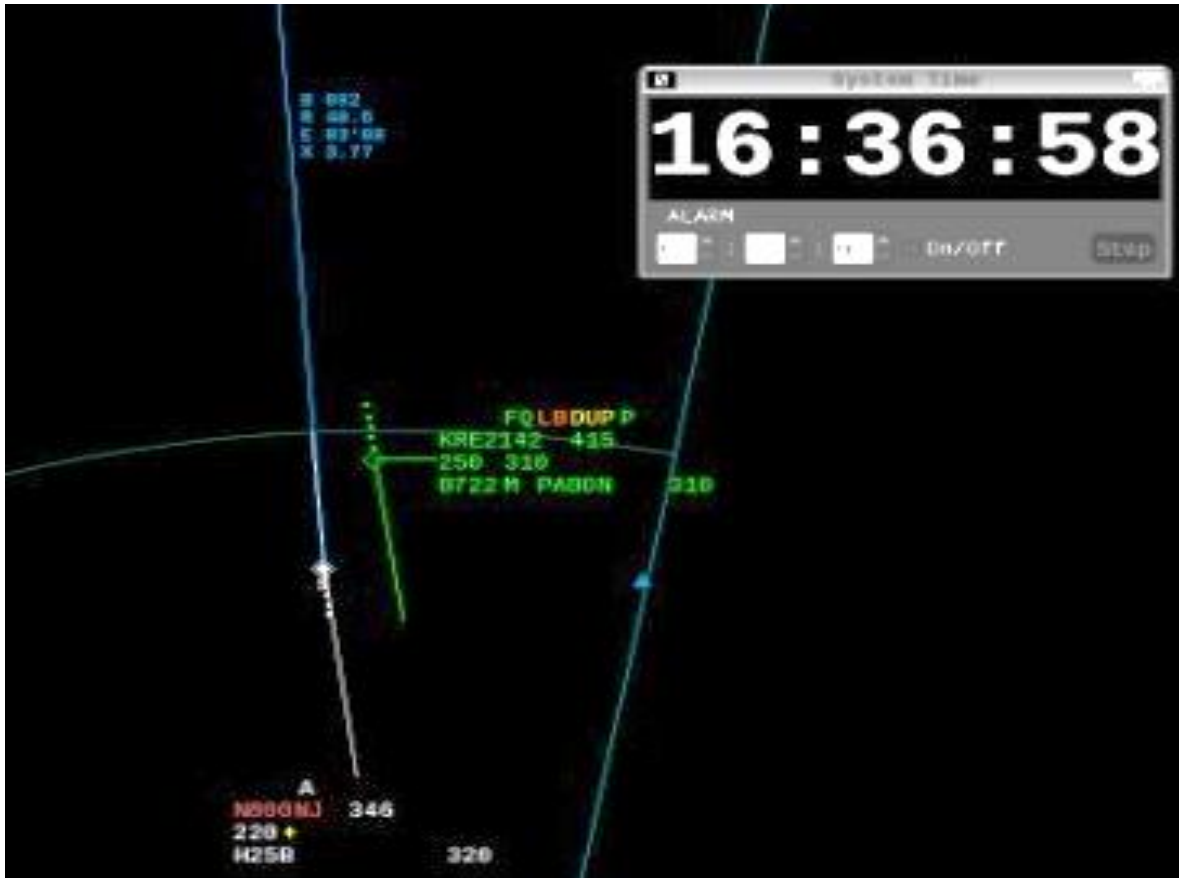
Figura No. 2: cruce sin conflicto y sin riesgo KRE 2142 y N800NJ

Las aeronaves KRE 2142 y N800NJ cruzaron las trayectorias en sentido contrario, sin información de tránsito, pero con suficiente separación vertical. (Figura No. 2).

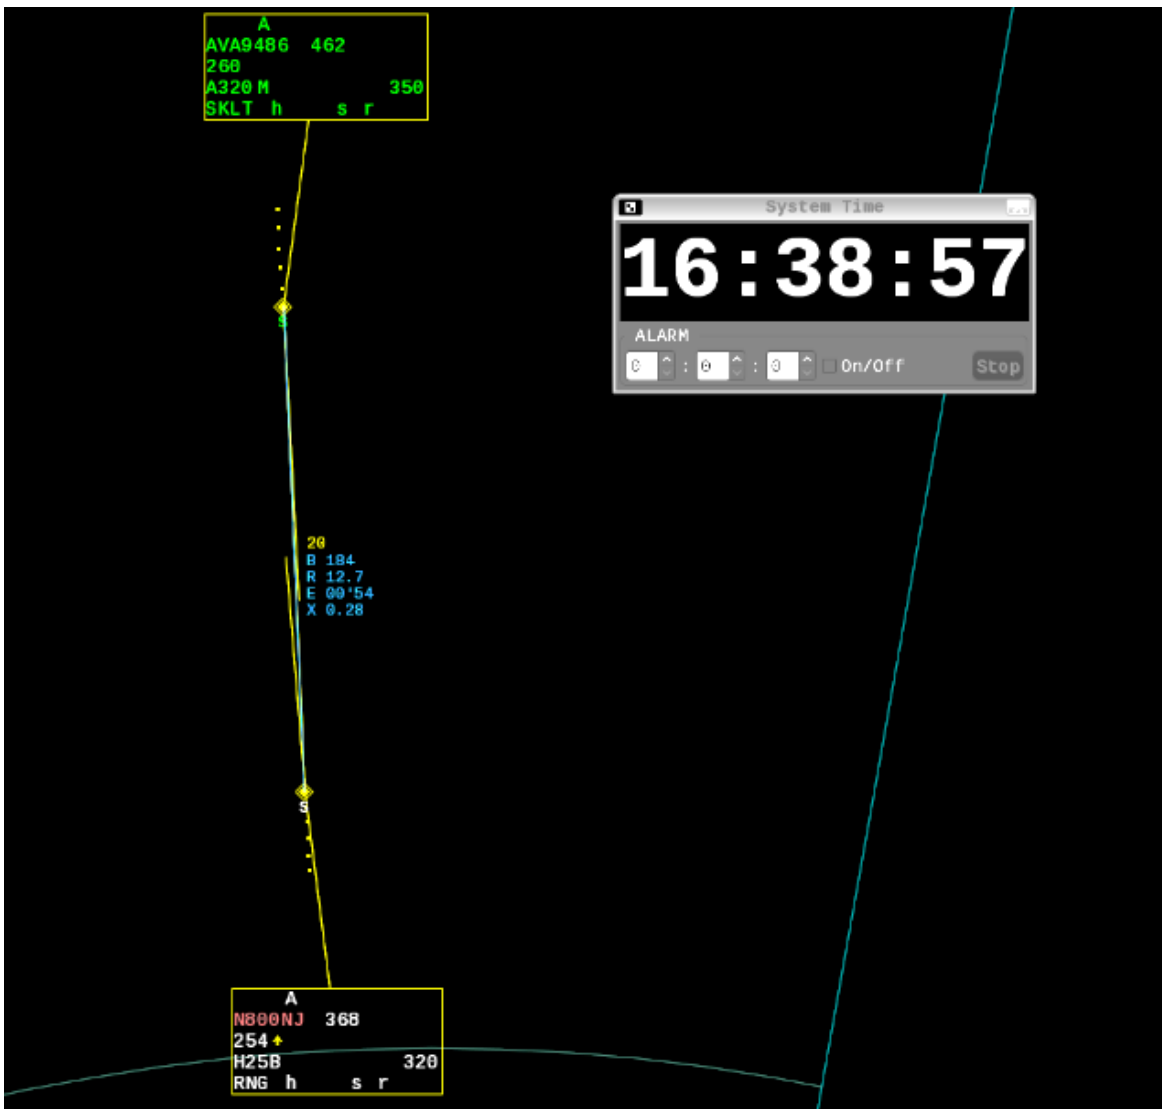
Figura No. 3: aeronaves en conflicto

A las 16:38:53 UTC Leticia Aproximación llamó a Bogotá sector SE, por el abonado o línea de coordinación ATS, para alertarlo sobre el conflicto: una aeronave ascendiendo a FL 260 y la otra aeronave nivelando a FL260. (Figura No. 3).

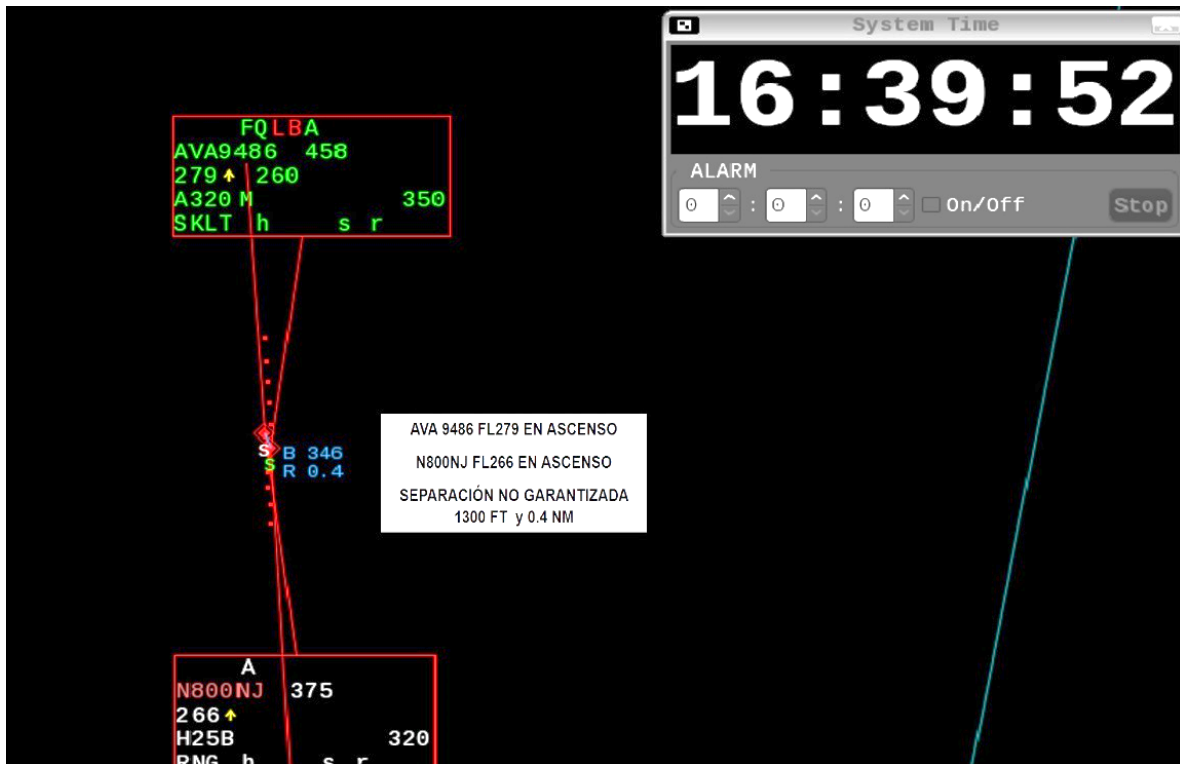
**Figura No. 4: geometría del Airprox**

Se presentó entonces una condición de “separación no garantizada” entre las dos aeronaves que volaban en sentido contrario, dando como resultado el cruce de las

aeronaves AVA 9486 y N800NJ, las dos en actitud de ascenso, con 1300 ft de separación vertical, y 0.4 NM de separación horizontal.

La velocidad RADAR de encuentro calculada para las dos aeronaves (suma de sus respectivas velocidades), fue de 813 nudos en sentido contrario. (Figura No.4).
