# INFORME FINAL

**INCIDENTE GRAVE**

## COL-21- 46-GIA

Incurción en pista

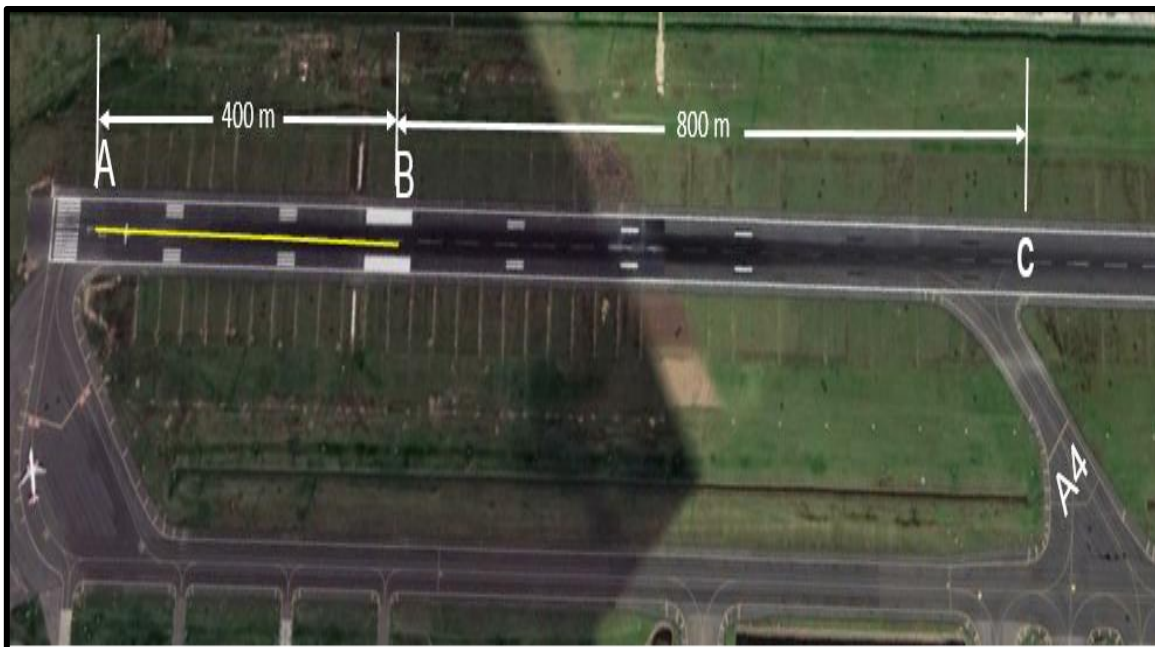
Figura No. 2. Simetría de las aeronaves involucradas en el suceso.

- A. Punto de despegue del AT-75
- B. Punto de parada del AT-75
- C. Punto de Incursión en Pista del C-208
- A4. Intersección para salida e ingreso a la pista.

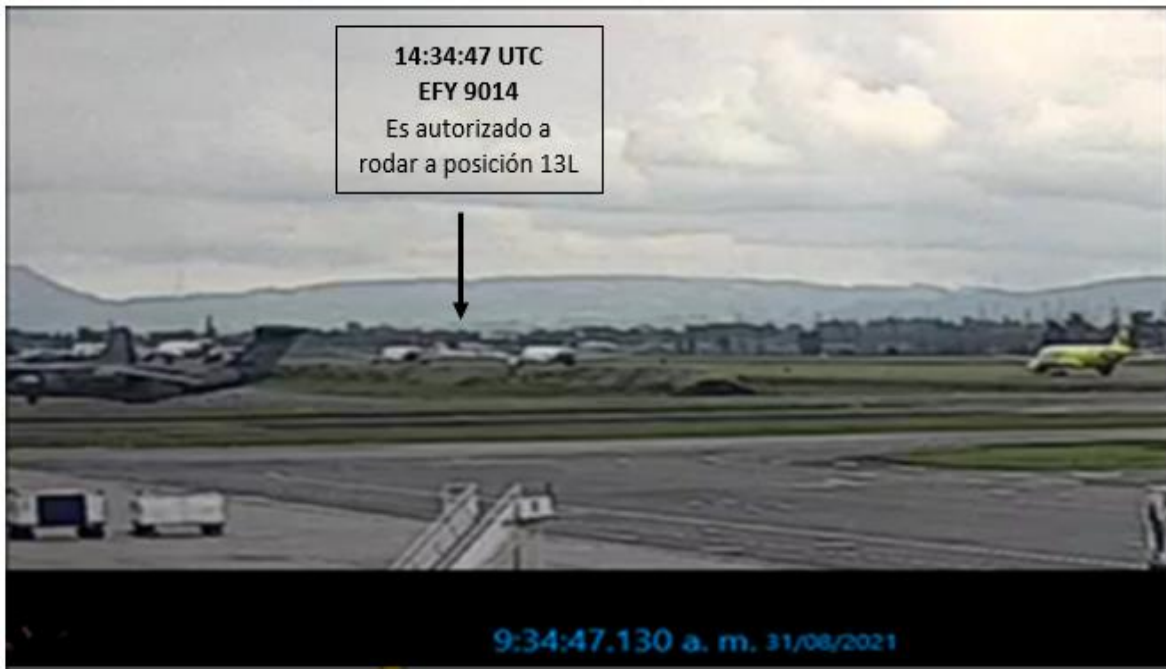
Figura No. 5. Ingreso a la pista del EFY9014

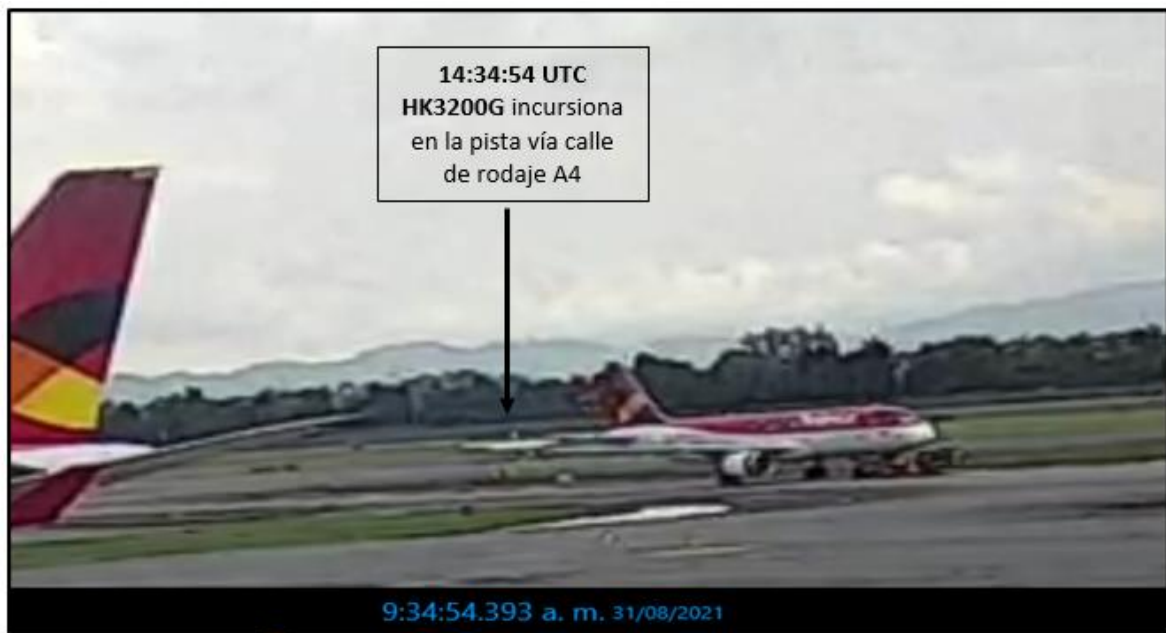
Figura No. No. 6. Ingreso no autorizado a la pista del HK3200G.

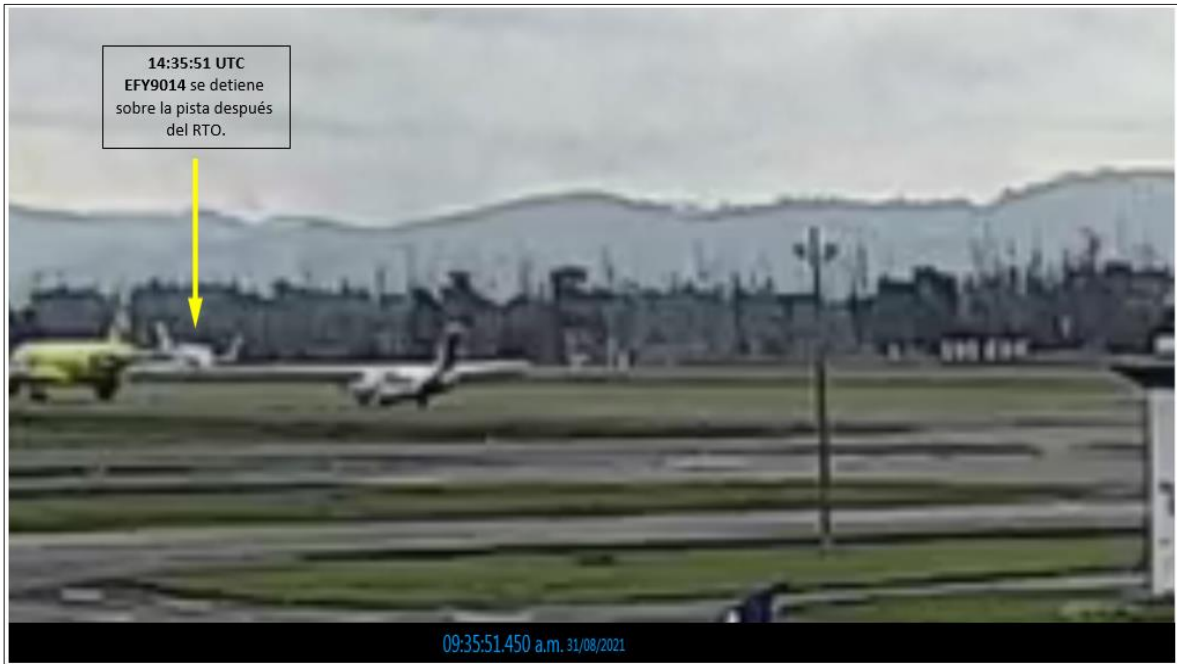
Figura No. 7. Punto de parada del EFY9014 después del (Rejected Take Off).

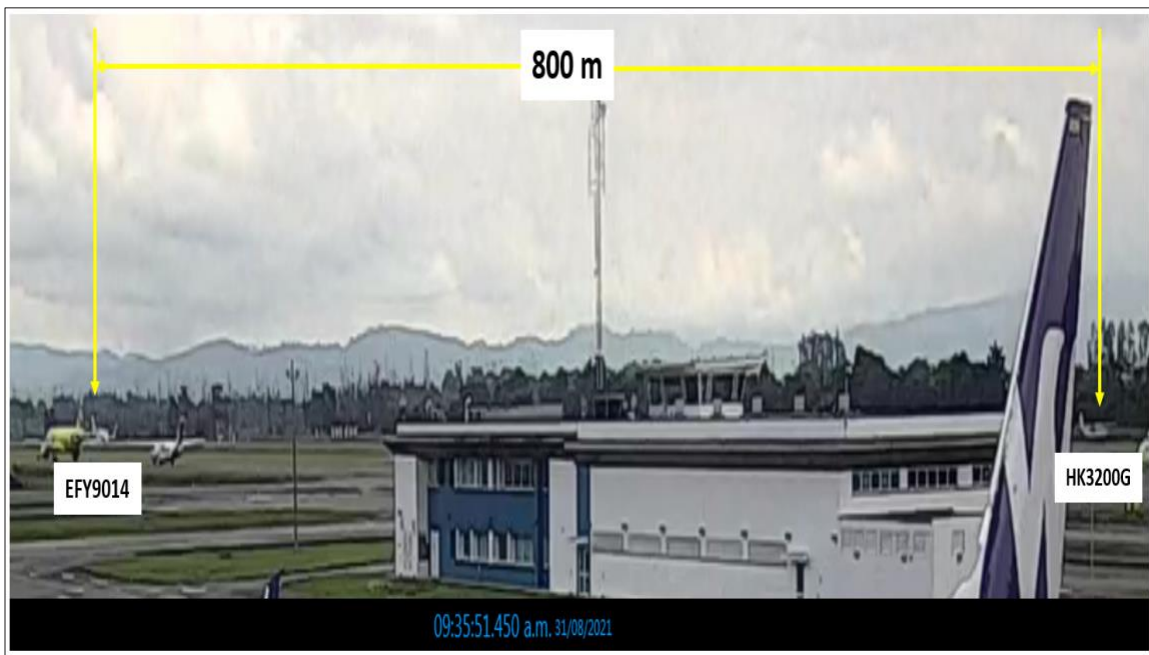
Figura No. 8. Posición final de las dos aeronaves sobre la pista, posterior al RTO del EFY9014
