# INFORME PRELIMINAR

## INCIDENTE GRAVE

## COL-22-07-GIA

**Colapso tren izquierdo  
durante aterrizaje por golpe  
con animal**

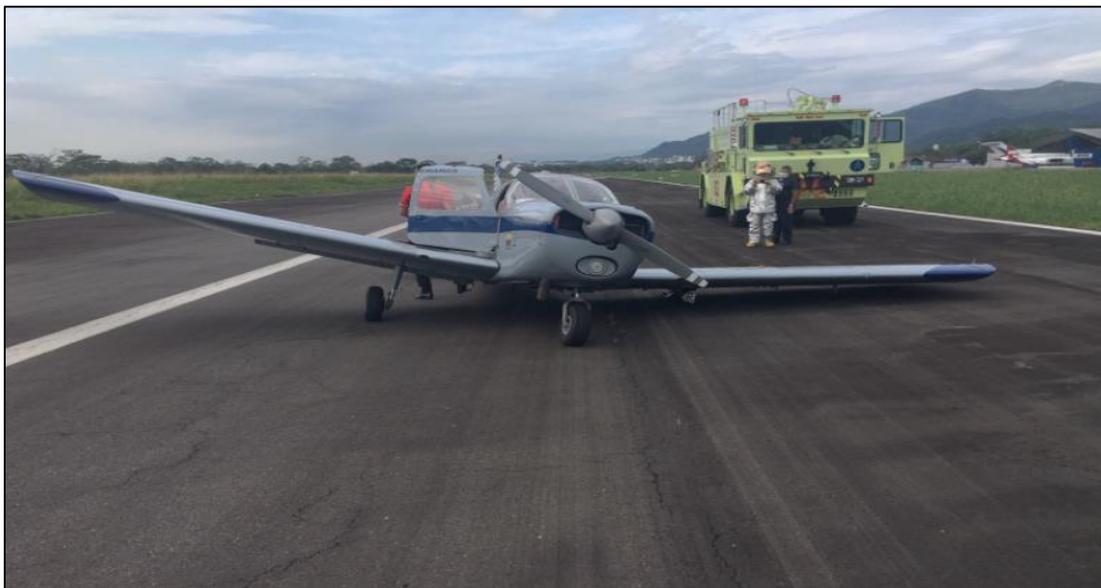
Según el informe de los dos tripulantes, durante el procedimiento de toque y despegue en Villanueva, Casanare, un canino de tamaño mediano que había invadido la pista, golpeó el lado izquierdo de la aeronave (tren principal izquierdo); la tripulación terminó la maniobra y se dirigió al aeropuerto de Vanguardia, previendo que el tren de aterrizaje podría estar afectado.

La aeronave aterrizó por la pista 05 de Villavicencio, normalmente. Al desacelerar, súbitamente la aeronave empezó a inclinarse hacia la izquierda hasta que el tren de aterrizaje colapsó, quedando la aeronave en la mitad de la pista en las coordenadas N 04°10'9.61" – W 073°36'45.27", con un rumbo final de 029°, a una elevación de 413 metros a nivel del mar en un sitio de fácil acceso.

Se evidenciaron daños en la totalidad del tren izquierdo por desprendimiento, así como en el flap del plano izquierdo.

Fotografía No. 1 - Condición final de la aeronave HK5234
