INFORME PRELIMINAR

INCIDENTE GRAVE

COL-22-20-GIA

**Falla del sistema de dirección
de la rueda de nariz**

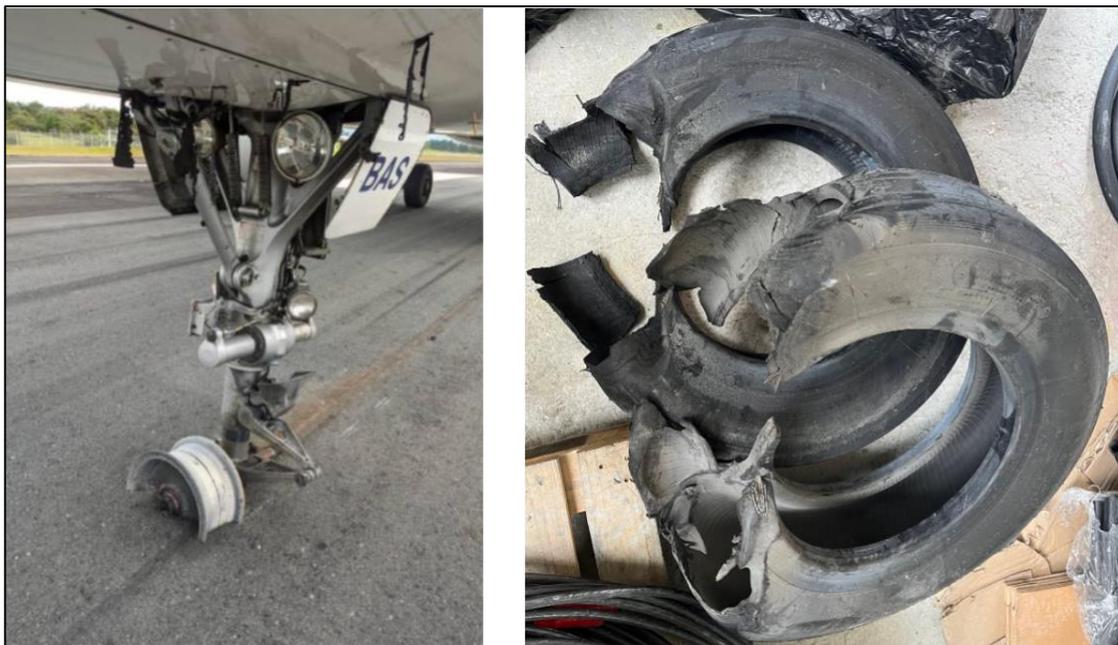
La aeronave sufrió daños en el tren de nariz.

Fotografía No. 1 – Condición final del tren de nariz y ruedas CC-BAS

Como consecuencia del evento, se produjeron daños importantes en la estructura del tren de nariz de la aeronave, relacionados con extensiva y significativa abrasión de los rines y el *strut* del tren de nariz.

Así mismo, se presentó el desgaste y separación de las dos ruedas del tren de nariz. No se evidenció ingestión de objetos extraños en los motores, ni otros daños en la aeronave.

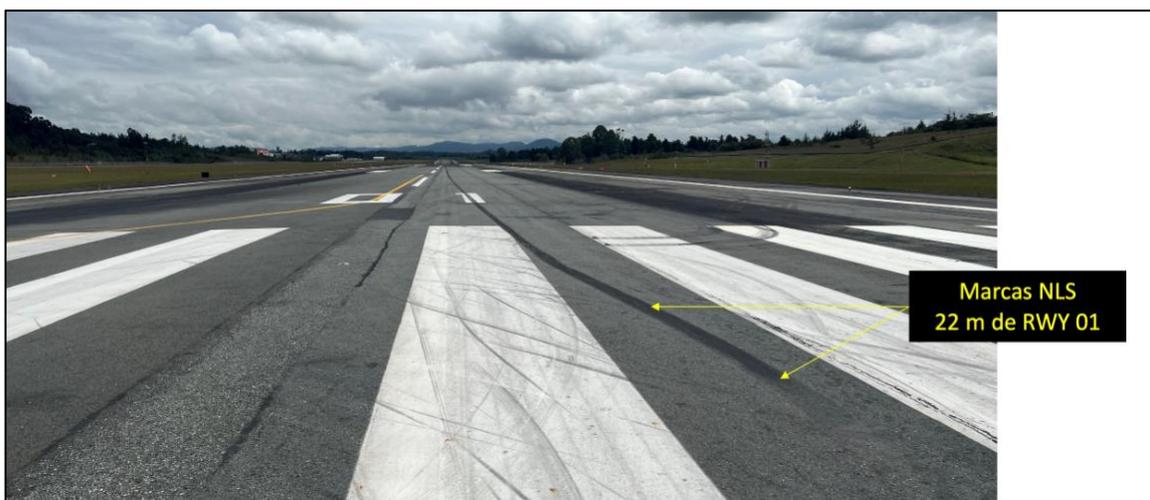
Se determinó que los trenes principales hicieron contacto a 610 m de la cabecera 01; y el tren de nariz a 1,304 m después se evidenció la toma de contacto del tren de nariz. La aeronave se detuvo finalmente 680 m más adelante.

La llanta derecha del tren de nariz, que se desprendió durante el despegue, se encontró sobre la pista, 240 m más adelante del punto de despegue, es decir a 1,060 mt aproximadamente de la cabecera 01.

La llanta izquierda del tren de nariz, se mantuvo en el tren hasta que este hizo contacto al aterrizar; luego se desintegró y se desprendió por completo romperse aproximadamente a 150 m del punto de contacto del tren de nariz.

A 22 m de la cabecera 01 se evidenció el inicio de una marca de caucho de neumático correspondiente a la fricción de las llantas del tren de nariz durante el despegue.

Fotografía No. 3 – Distancias generales de tomas de contacto en pista 01/19 - CC-BAS

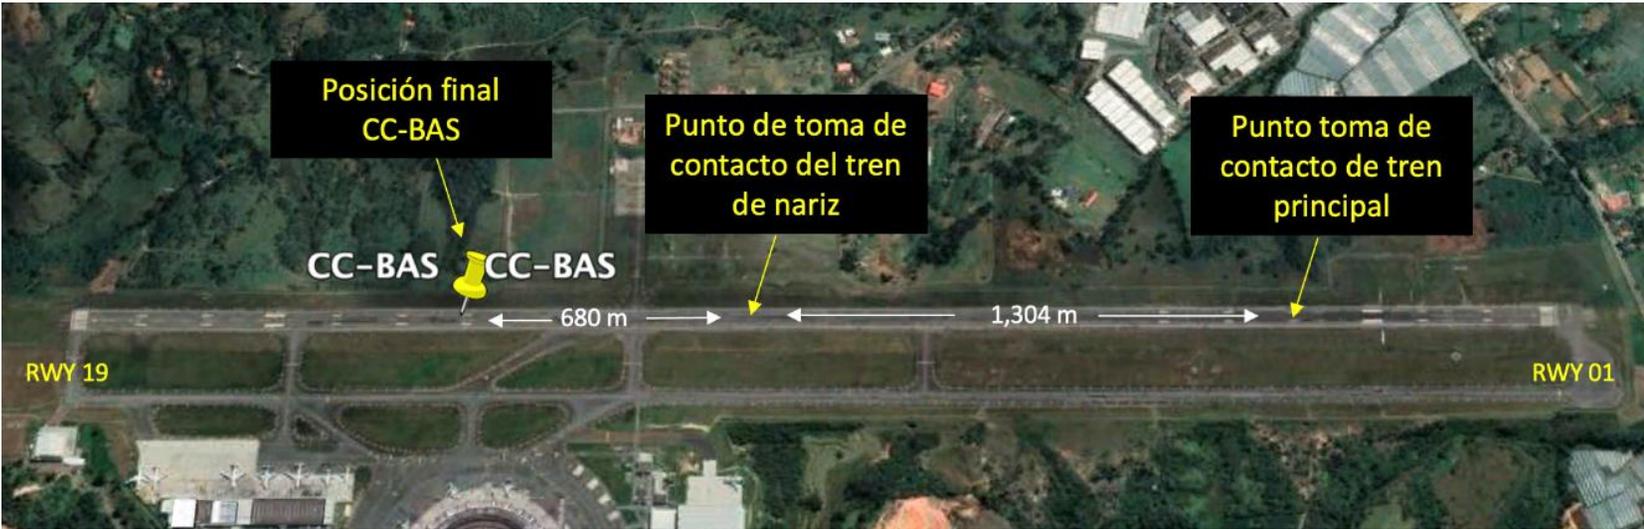
Fotografía No. 2 – Distancias generales de tomas de contacto en pista 01/19 - CC-BAS

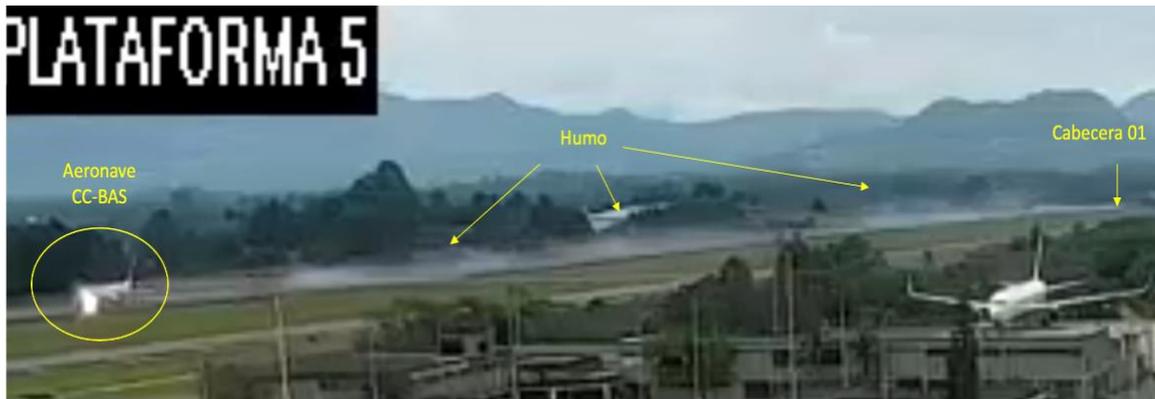
A las 19:33 UTC, en el registro de la carrera de despegue del CC-BAS se evidencia el humo producido por la abrasión del tren de nariz sobre la superficie de la pista.

Fotografía No. 4 – Fotograma de momento de carrera de despegue aeronave SKBO/SKCG - CC-BAS

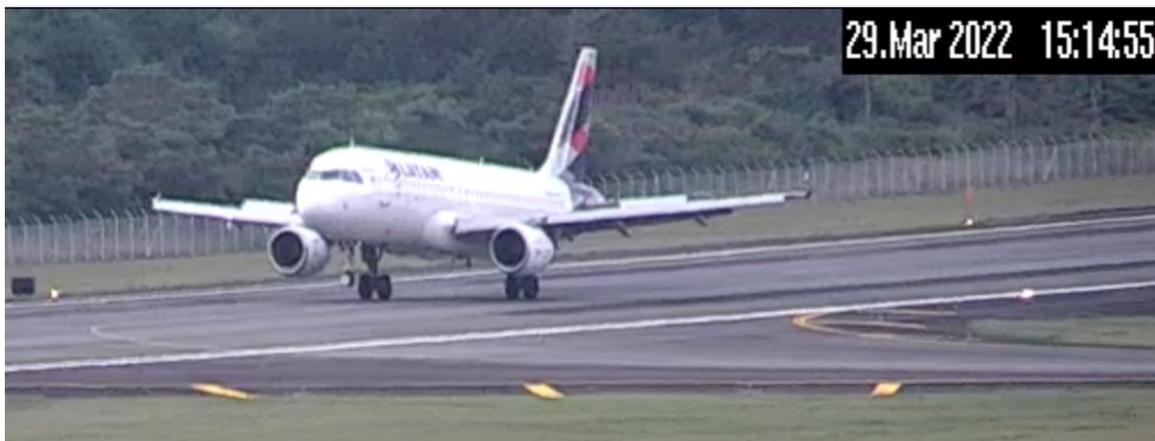
A las 20:14:55 UTC, en el registró del aterrizaje, durante la toma de contacto de los trenes principales con la pista, se observa el tren de nariz posicionado a 90° con relación a la dirección de la aeronave.

Fotografía No. 5 – Fotograma de momento de aterrice de emergencia - CC-BAS

Instruir y vigilar que, de inmediato, los operadores de aeronaves Airbus A318, A319, A320, A321, den cumplimiento a lo establecido en el FOT 999.0016-22 emitido por AIRBUS el 17 de febrero del 2022, en relación con ítem MEL 32-51-01. La aplicación inmediata de esta acción tiene por objeto prevenir que ocurran nuevos sucesos aéreos por una rotación de 90 grados del tren de nariz.

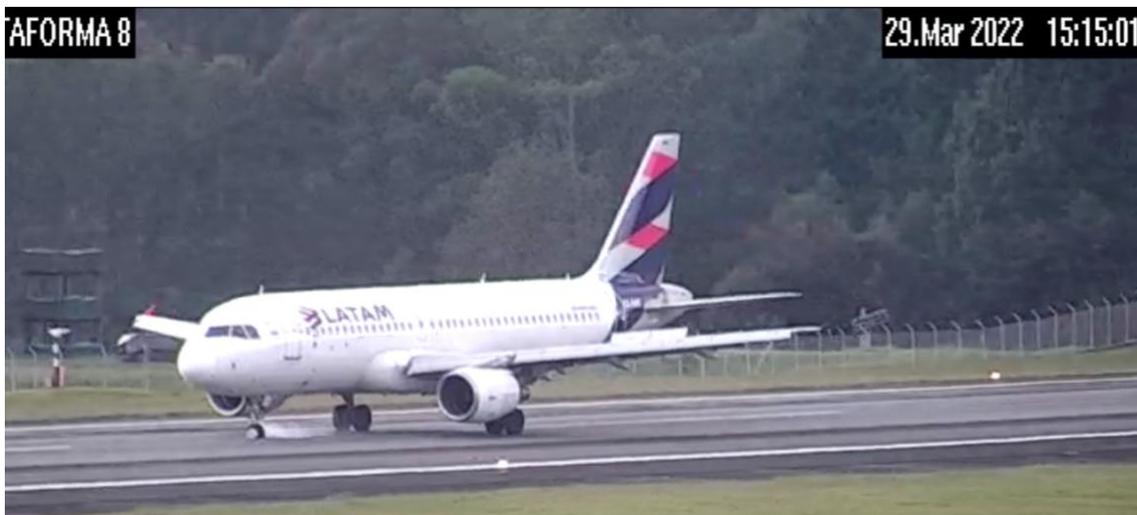
A las 15:15:01 UTC, el registró muestra el momento de la toma de contacto del tren de nariz de la aeronave CC-BAS y la abrasión posterior generada.

Fotografía No. 6 – Fotograma de momento de toma de contacto tren de nariz - CC-BAS

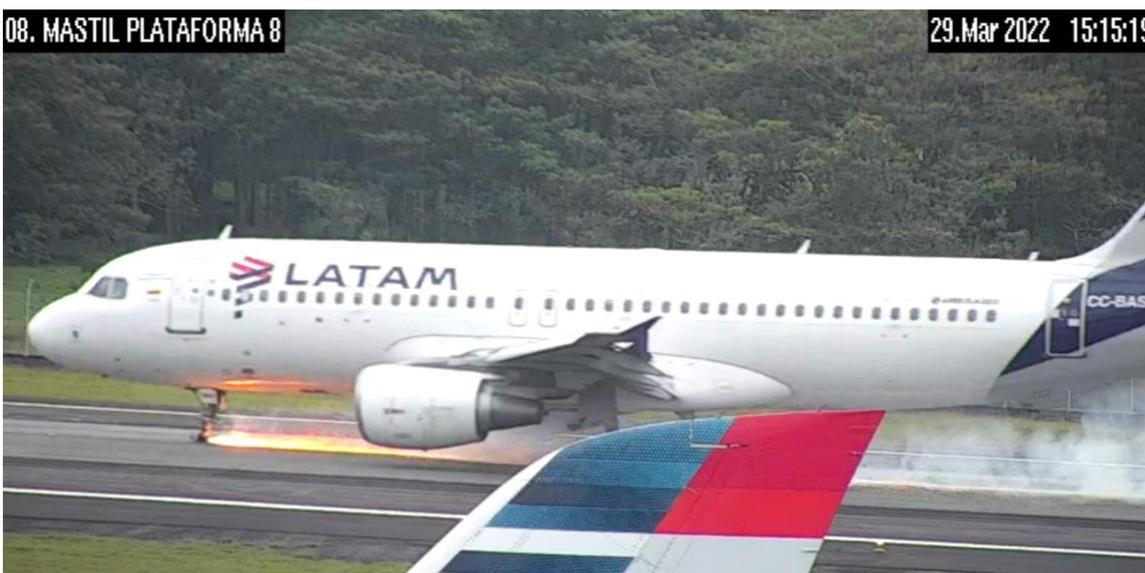
Fotografía No. 7 – Fotograma de deslizamiento y abrasión de la estructura - CC-BAS
