INFORME PRELIMINAR

INCIDENTE GRAVE

COL-22-26-GIA

**Malfuncionamiento del tren
de nariz durante el aterrizaje**

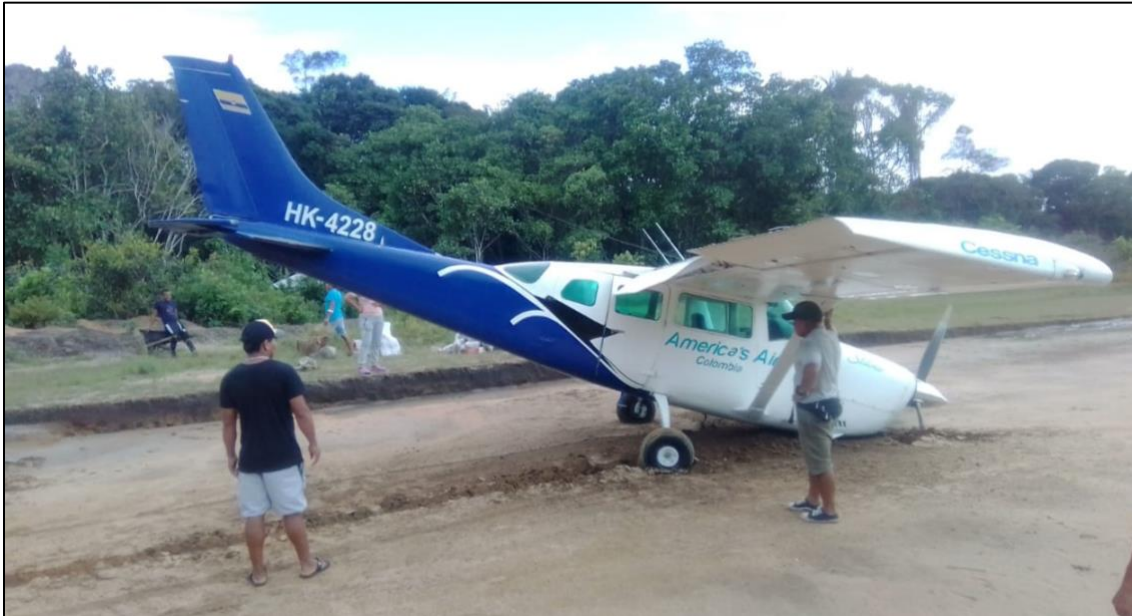
Fotografía No. 1 – Posición final aeronave HK4228

La aeronave quedó ubicada en sentido 07 – 25 del aeródromo SQKM, sobre la pista, en coordenadas N 01°43'25.27" – W 069°50'23.48", después de recorrer aproximadamente 400 m, desde el punto de aterrizaje hasta la posición final.

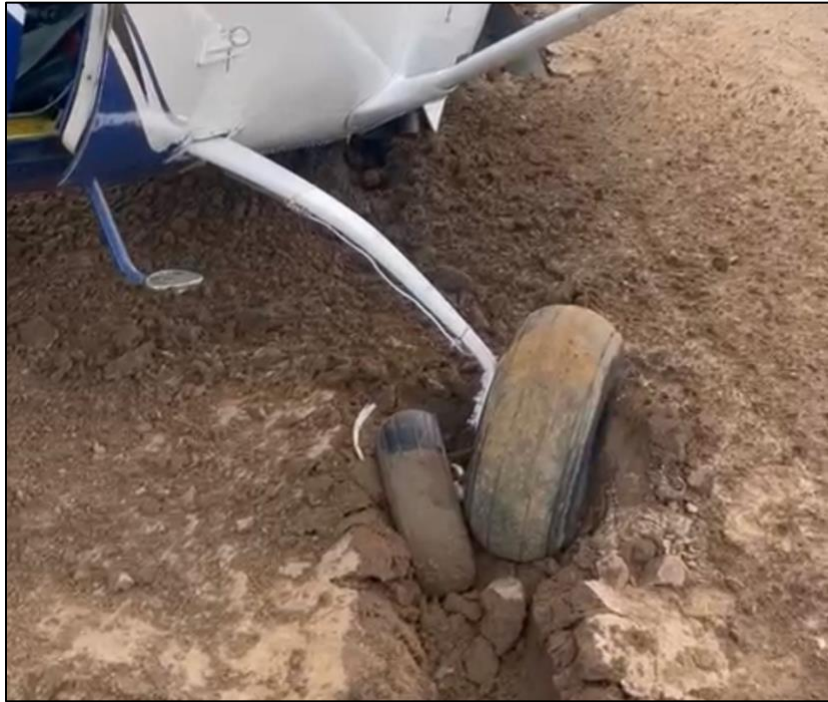
La aeronave yacía en posición normal posada sobre la estructura de la sección frontal de del tren de nariz de la aeronave, con evidente desprendimiento de la rueda del tren de nariz, a una elevación de 578 pies y con rumbo final 303°.

Figura No. 1 – Posición de la rueda del tren de nariz aeronave HK4228

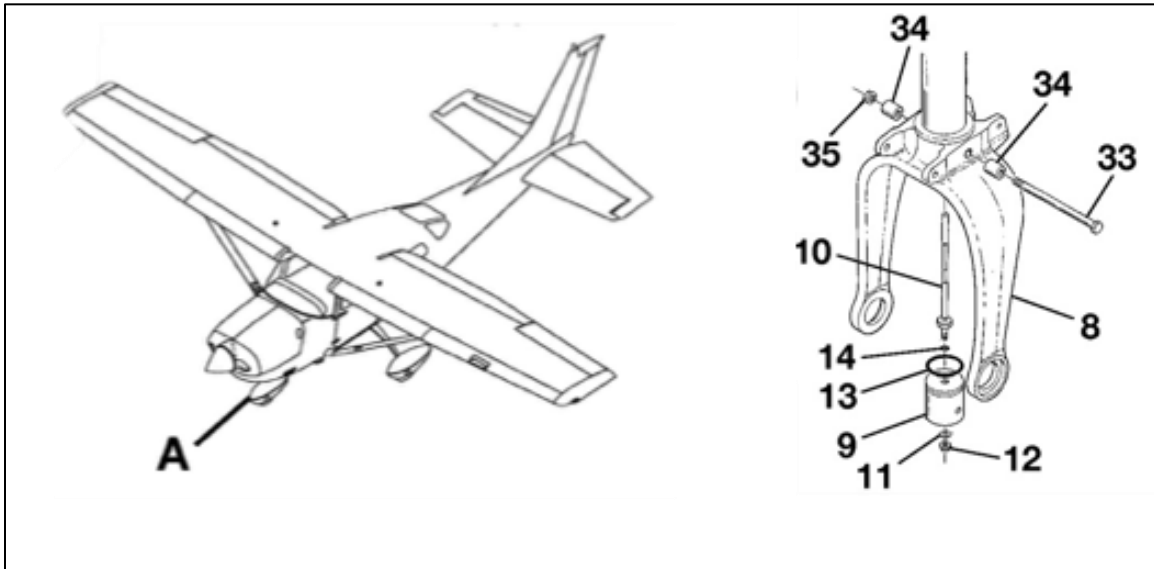
La inspección detallada del componente reveló la fractura del *fork-heavy duty nose gear* PN: 1243634-1, en la sección superior, en el anidamiento al shock strut del tren de nariz.

Imagen No. 2 – componente Fork heavy Duty Nose Gear aeronave HK4228.
