INFORME FINAL INCIDENTE GRAVE

COL-21-45-GIA

**Excursión de pista posterior a
contacto anormal**

Cessna 402B

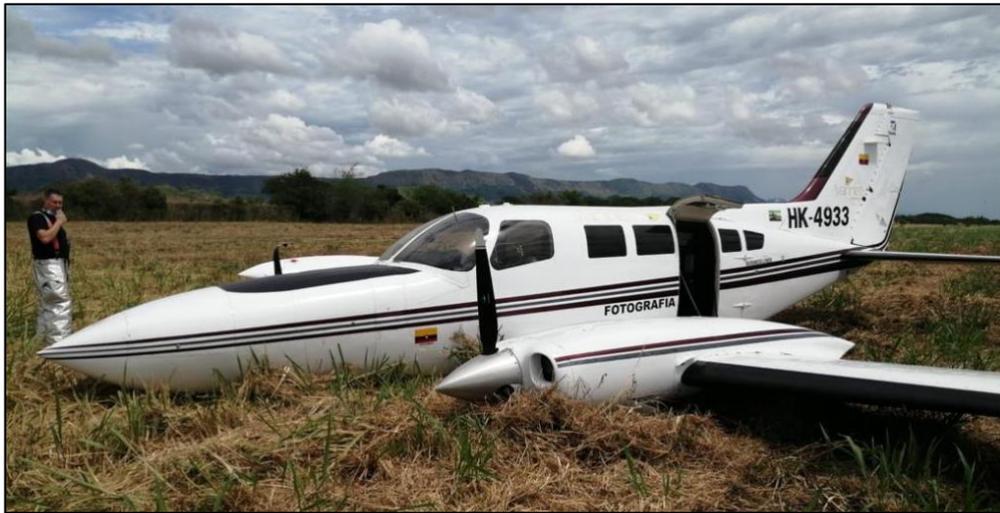
Fotografía No. 1 – Posición final aeronave HK4833

A consecuencia de la excursión de pista, los ocupantes resultaron ilesos. La aeronave presentó daños en ambos motores y hélices y sección ventral de la misma.

La aeronave yacía en posición normal y no se encontraba posada sobre sus trenes de aterrizaje. Era evidente la deformación de las palas de ambas hélices; sin embargo, no se presentaban otros daños evidentes en las superficies de la aeronave.

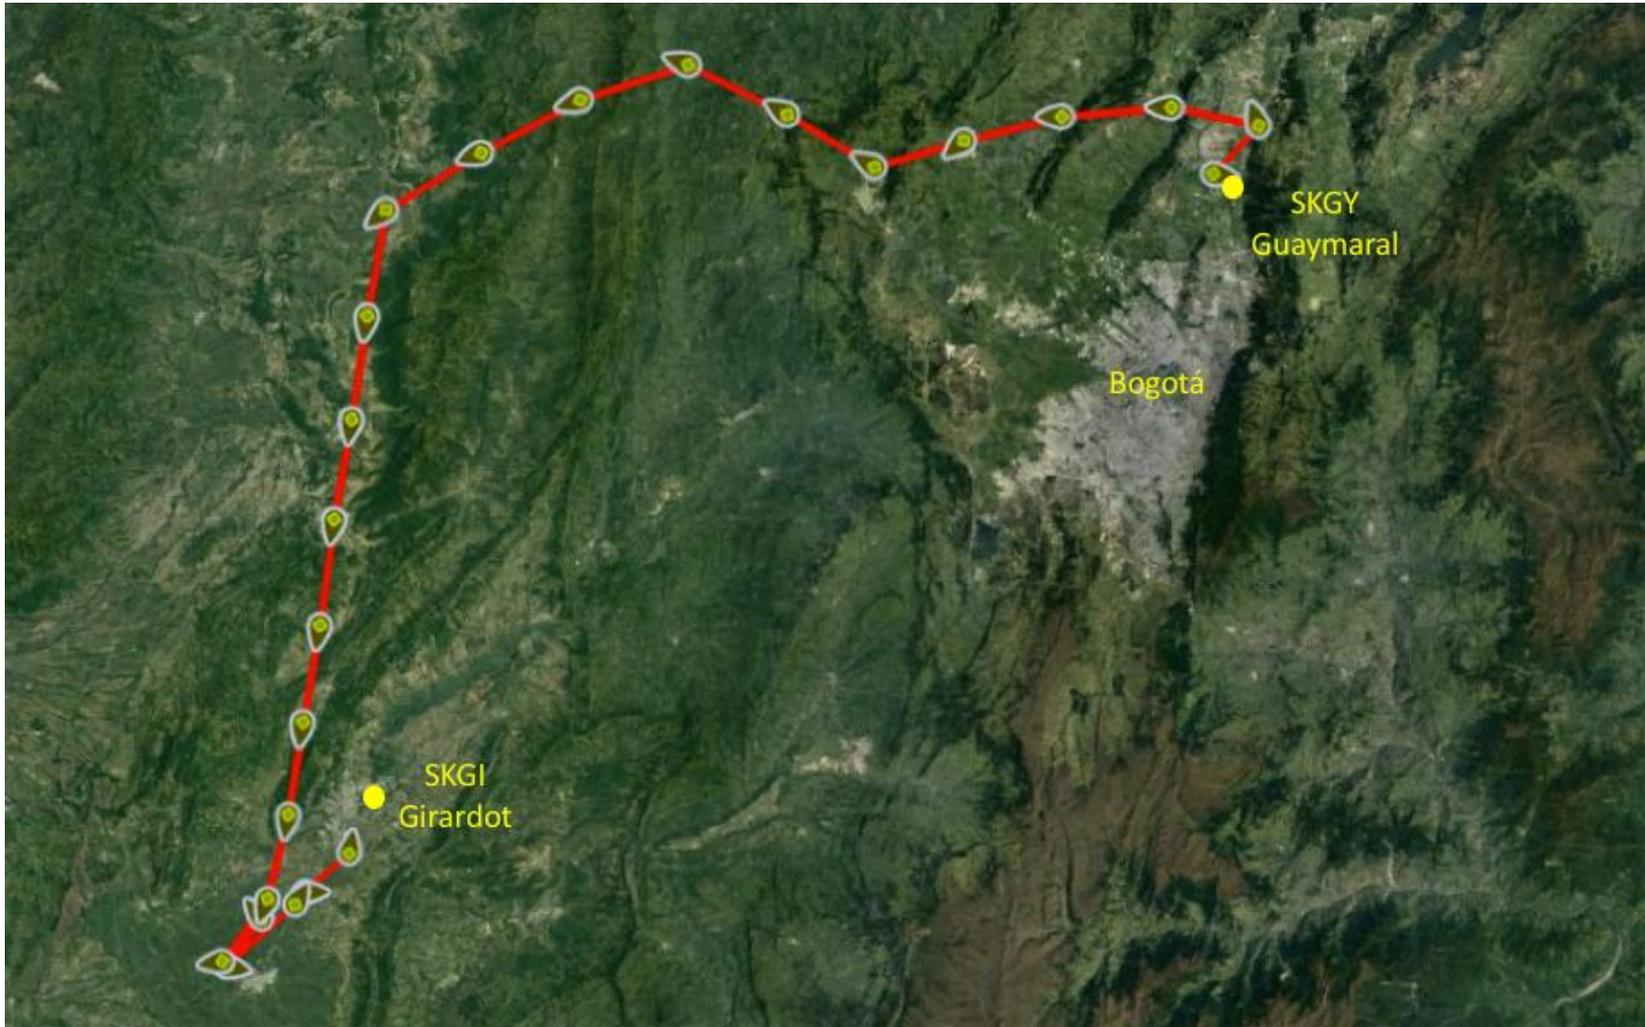
Imagen No. 1 – Registro satelital aeronave HK4933

La traza inició a las 12:26 HL y terminó a las 13:12 HL, a una distancia de la pista 02 de 0.77NM, una altitud de 1,198 pies, 96 nudos y rumbo 11.

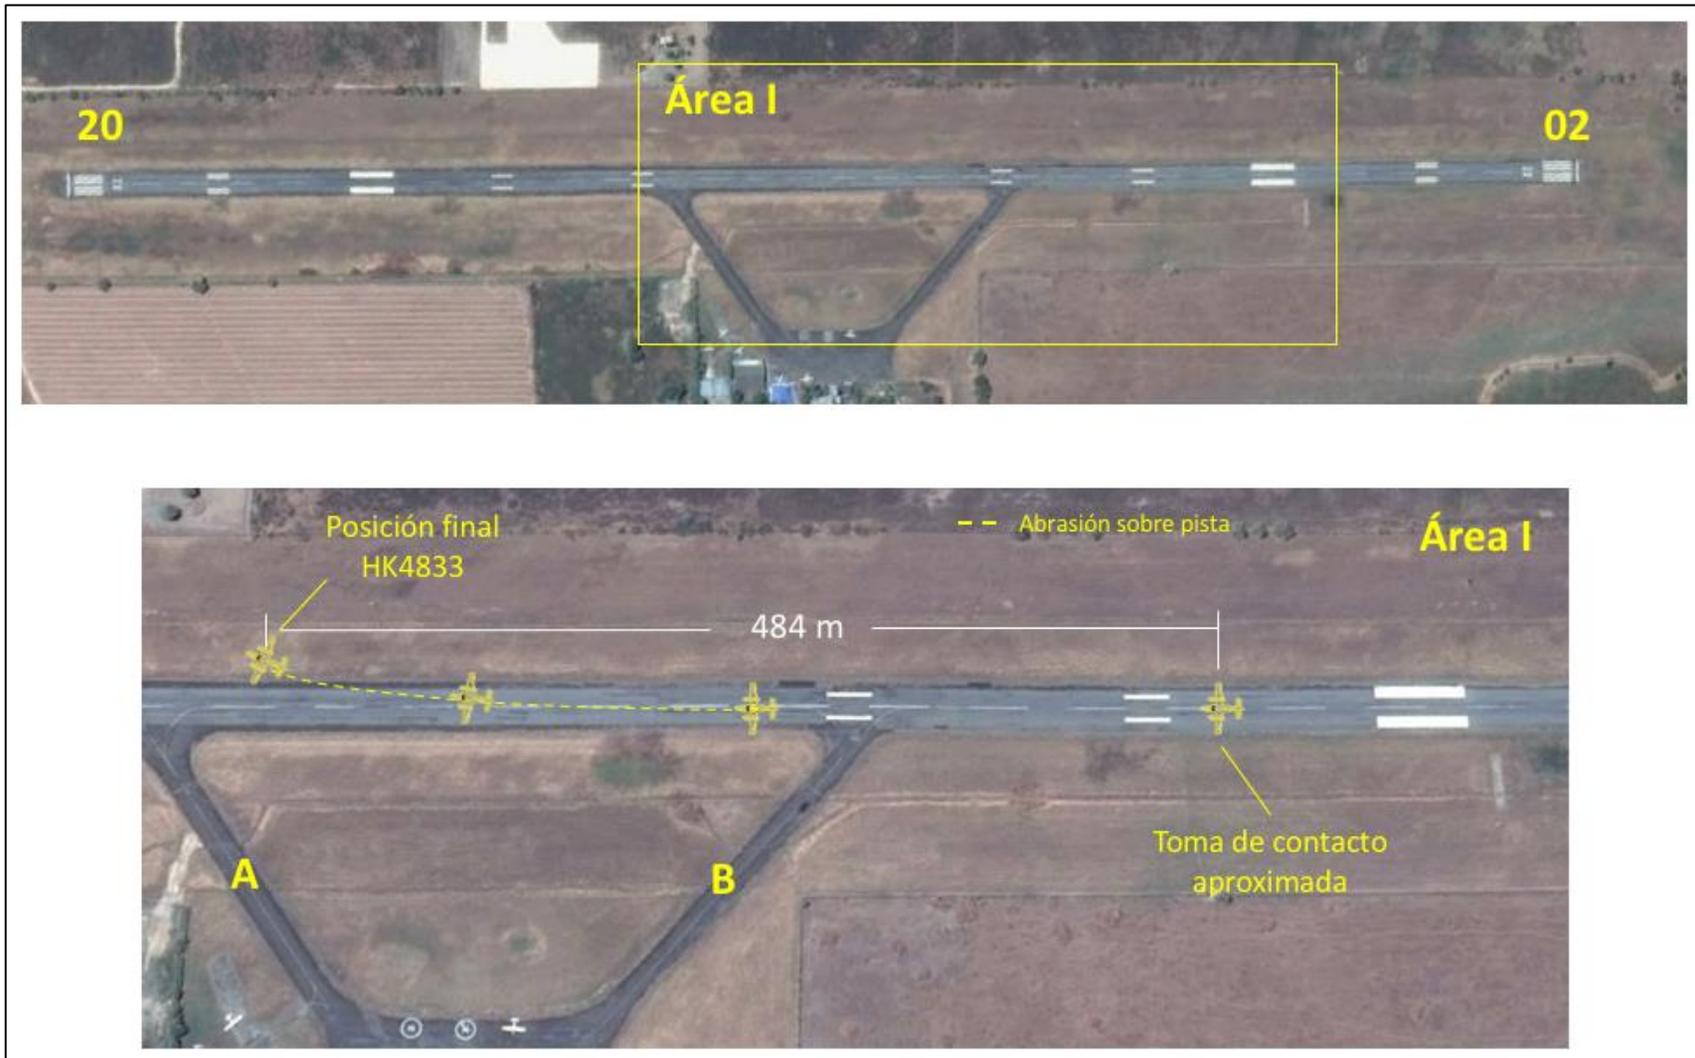
Imagen No. 2 – Posición final aeronave HK3065

La aeronave quedó ubicada sobre la zona de seguridad del costado derecho de la pista 02 – 20 del aeródromo SKGI a una elevación de 989 pies, y con rumbo final de 049 grados.
