INFORME FINAL INCIDENTE GRAVE

COL-21-25-GIA

Excursión parcial de pista
durante el aterrizaje

ATR 72-212A

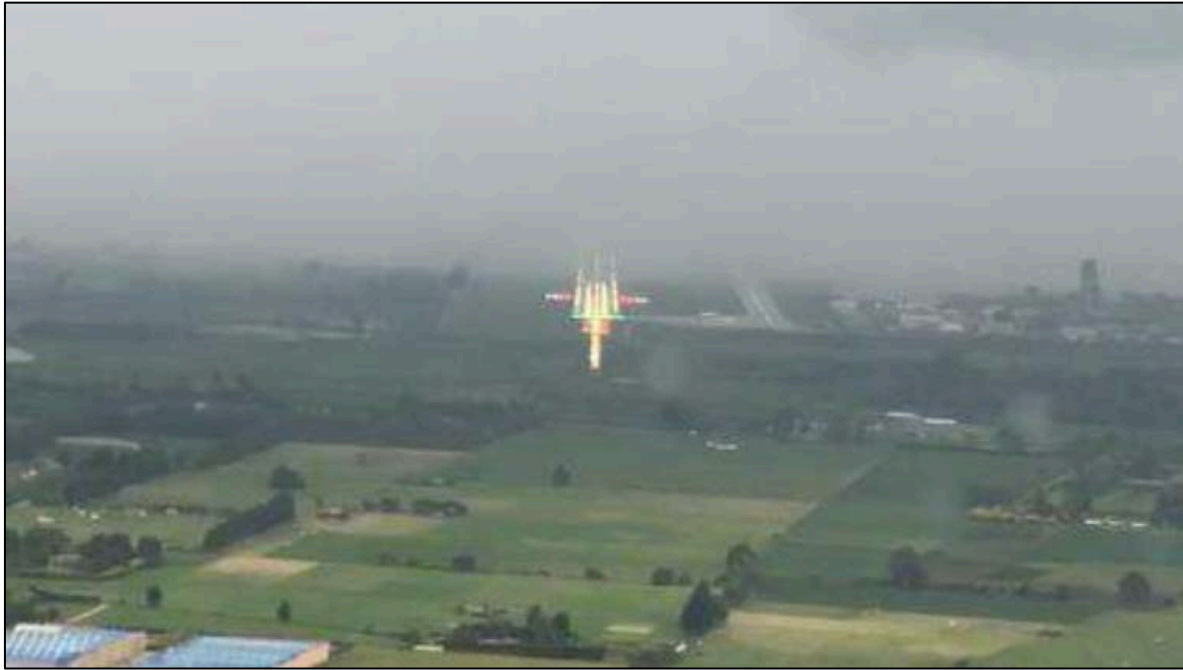
La investigación obtuvo una fotografía que proporciona un panorama general de las condiciones meteorológicas presentes siete (7) minutos antes de producirse el evento. En la imagen se muestra la prominente reducción de visibilidad hacia la pista 13L por precipitación.

Fotografía No 1. – Condiciones meteorológicas en aproximación final pista 13L.

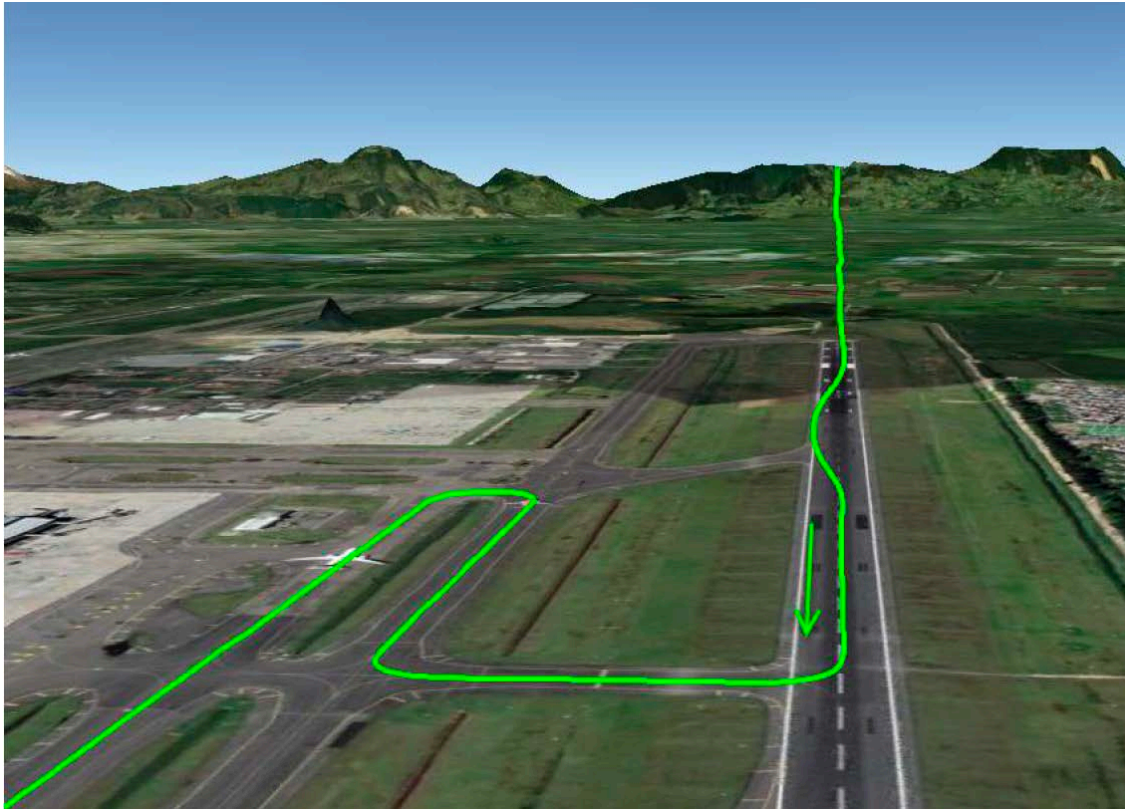
Con base en los registros del Localizador LOC, la desviación máxima alcanzó probablemente 25 m a la derecha del eje de la pista, es decir, fuera de los límites de la pista, lo que fue confirmado por las fotografías de salida de pista.

La aeronave volvió al eje de la pista, y continuó con la fase de desaceleración, abandonó la pista principal por la calle de rodaje y continuó e hacia la plataforma.

Imagen No. 4 - Traza GPS del vuelo en el aterrizaje

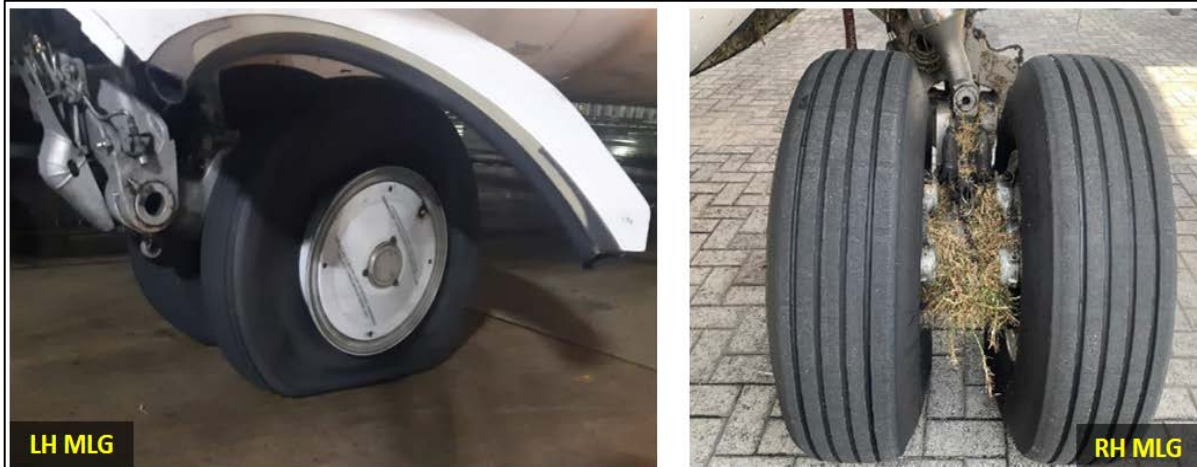
Menores. A consecuencia de la salida parcial de pista, la aeronave presentó los siguientes daños:

- Daño de freno RH del tren principal.
- Rayones y pérdida de pintura en el eje del tren principal.
- Golpe en el rin interno LH del tren principal.
- Amortiguador del tren de nariz con juego y fuga.

- Separadores de compuertas LH/RH de tren principal perdidos.
- Pérdida de presión de aire en la rueda No. 1.
- Cortes en la coraza de la rueda No. 2.

Ni los cortes encontrados en la rueda No. 2, ni el estado final de las ruedas de los trenes, presentaban marcas o signos característicos de algún tipo hidroplaneo. La aeronave no sufrió otros daños en su estructura, hélices o plantas motrices.

Fotografía No. 2: Condición de los trenes de aterrizaje - HK5040

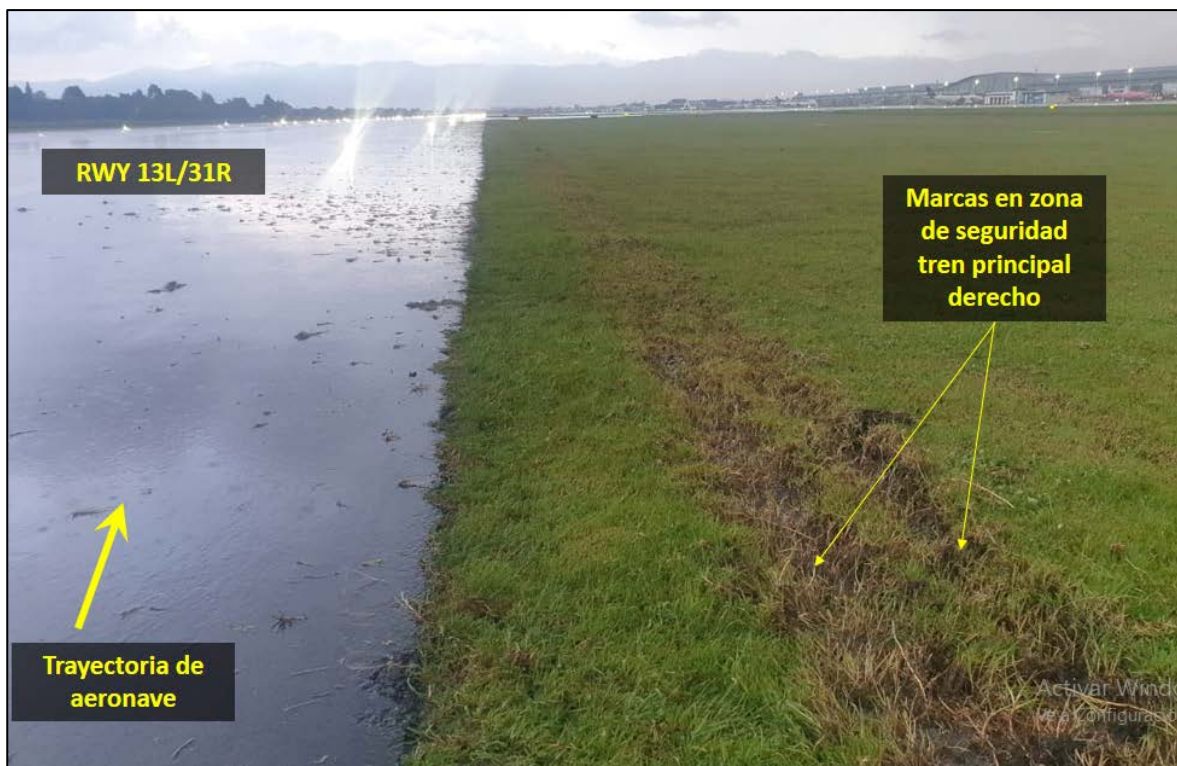
En la pista, se evidenció la excursión de la aeronave con marcas del tren principal derecho sobre la zona de seguridad alcanzando 90 cm a la derecha del borde de pista. La excursión se dio a 2,929 pies en coordenadas N04°42'30" – W074°08'45" hasta las coordenadas N04°42'26" – W074°08'39", sitio en donde nuevamente ingresó la aeronave a la pista, con un total de 240 m aproximadamente de excursión.

Se produjo, adicionalmente, el daño de las luces de borde de pista derecha No. 030 y 038.

La zona de seguridad se encontraba semi compactada debido a la reciente acumulación de agua. La hierba mantenía una altura de 6 a 9 cm. No se evidenció hundimiento excesivo de los trenes sobre la zona de seguridad.

La diferencia de altura entre el área pavimentada y no pavimentada era de 2,0 a 2,5 cm.

Fotografía No. 3: Marcas de excursión de pista 13L - HK5040

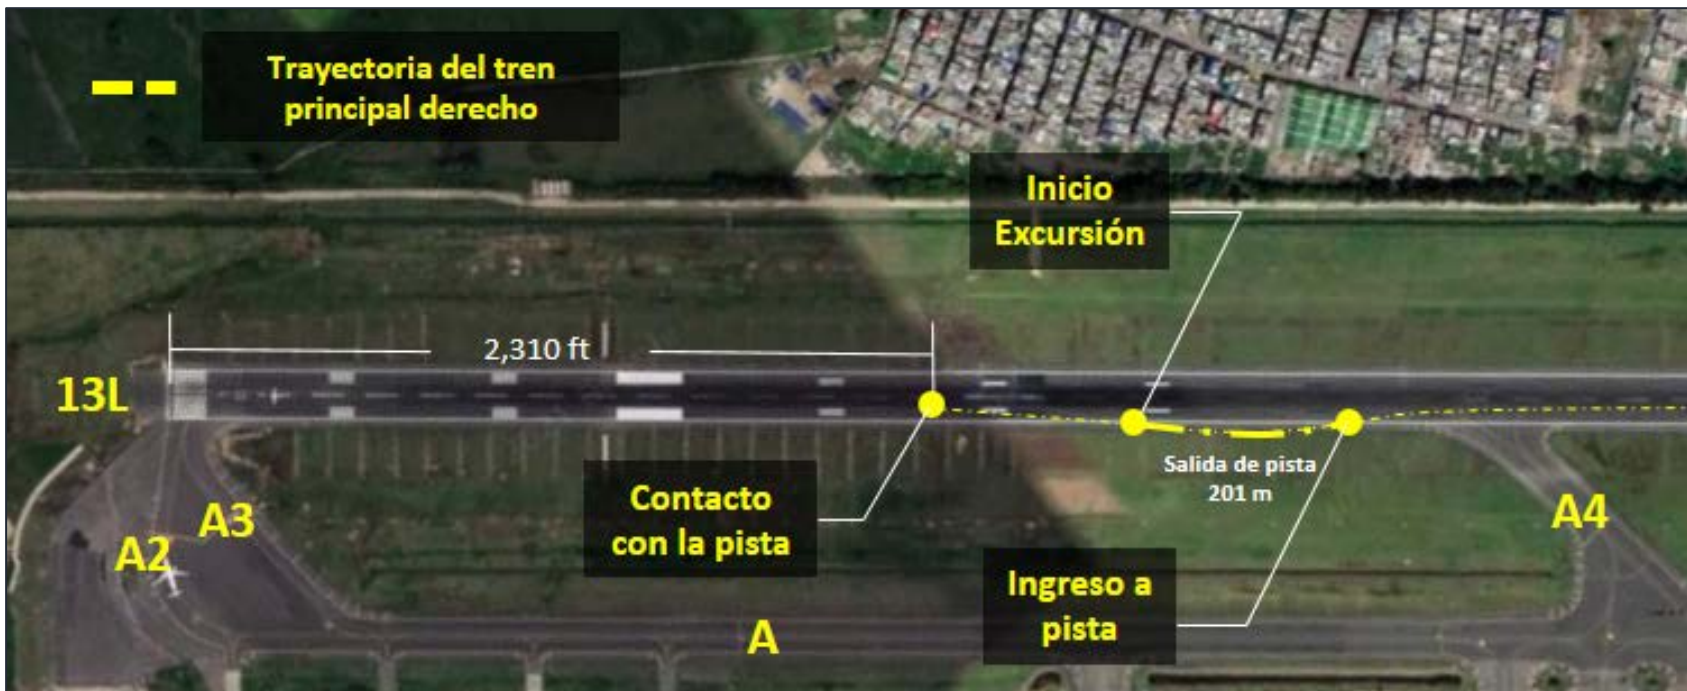
Gráfica No. 2: Referencias de Contacto con la pista, excursión e ingreso a pista HK5040

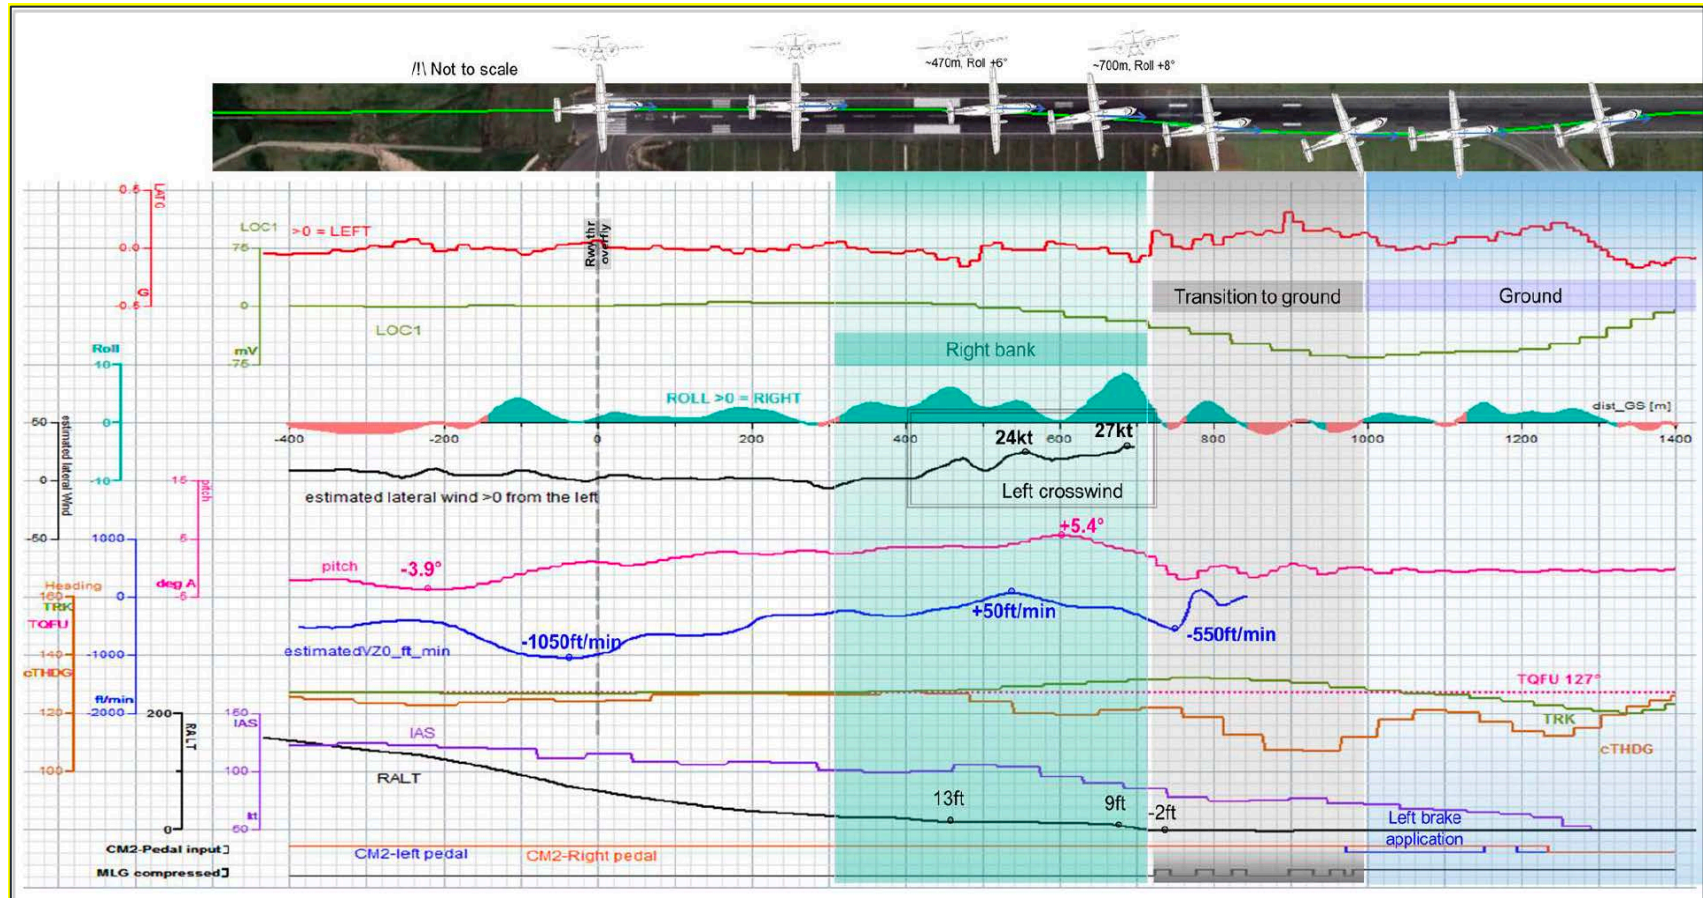
La altura radio altimétrica disminuyó de 10 pies a -2 pies AGL, la aceleración vertical (VRTG) aumentó de +0,83G a +2,19G. El ángulo de banqueo disminuyó.

La aeronave realizó la toma de contacto a unos 730 m después del umbral de la pista con una desviación a la derecha de unos 15 m (dentro de los límites de la pista), aumentando hacia la derecha.

Gráfica No. 3 - Visualización de los principales parámetros en el aterrizaje, y ubicación aproximada de la aeronave en la pista Los vientos se muestran en referencia de la pista.

aeronave probablemente rebotó (basado en la disminución de la aceleración vertical VRTG a +0,58G), luego, el siguiente contacto probablemente se realizó primero con el tren de aterrizaje de nariz.

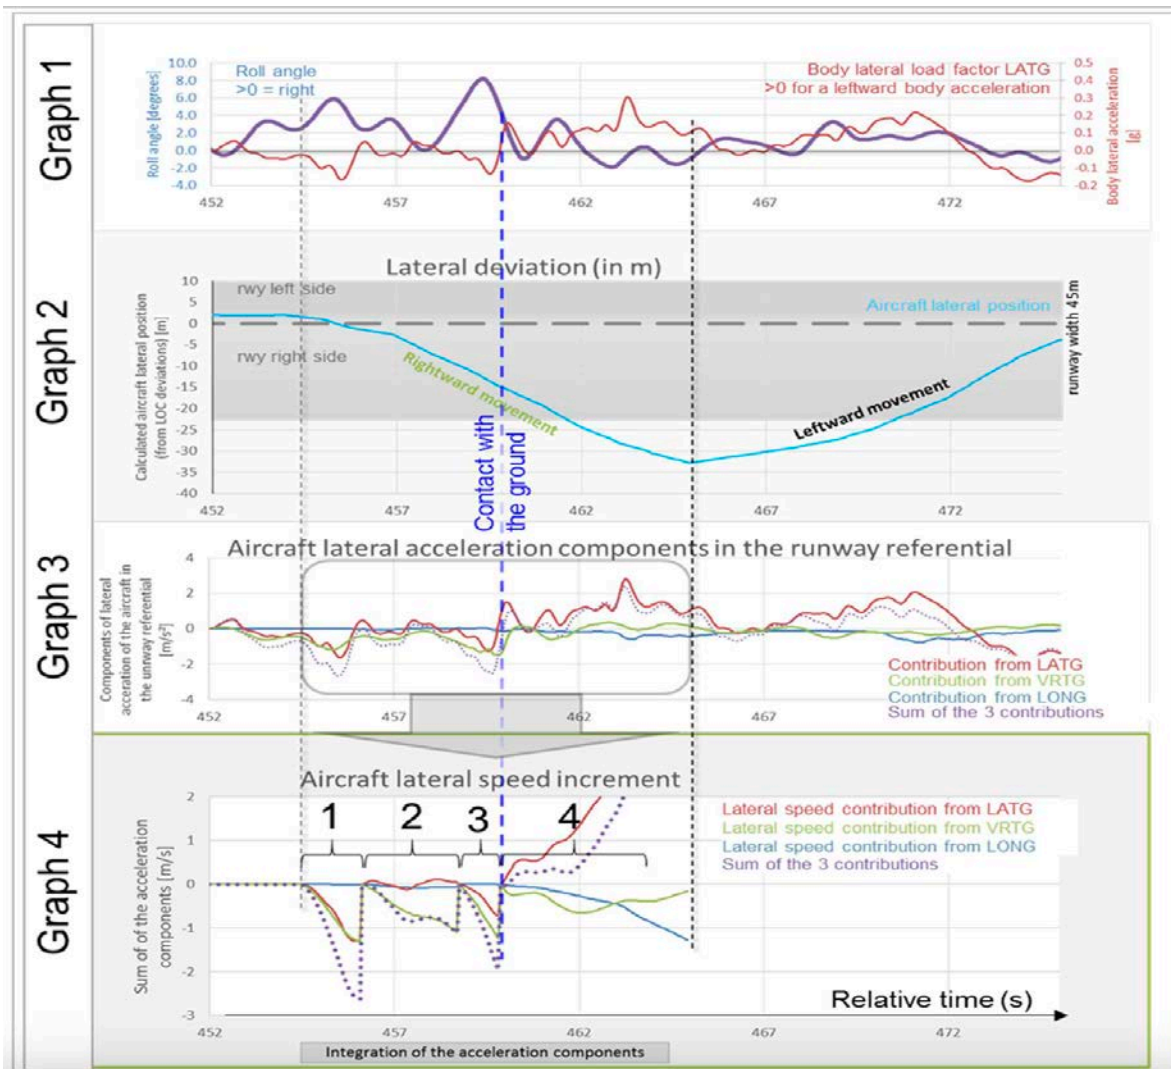
Así, la integración de la aceleración puede entenderse como incrementos en la velocidad lateral de la aeronave (en m/s, positivos para un aumento de la velocidad hacia la izquierda), y las curvas resultantes muestran la variación de la velocidad lateral de la aeronave.

Grafica No. 4 - Gráficas de variación de velocidad lateral en el aterrizaje
