INFORME FINAL INCIDENTE GRAVE

COL-21-25-GIA

Excursión parcial de pista
durante el aterrizaje

ATR 72-212A

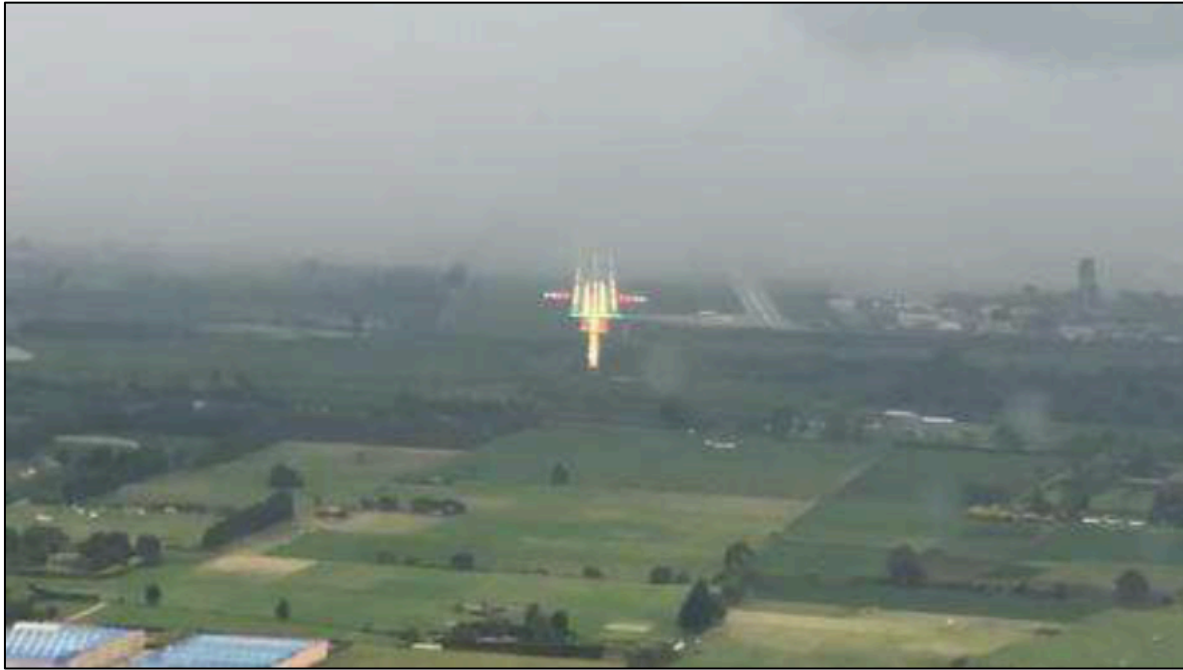
La investigación obtuvo una fotografía que proporciona un panorama general de las condiciones meteorológicas presentes siete (7) minutos antes de producirse el evento. En la imagen se muestra la prominente reducción de visibilidad hacia la pista 13L por precipitación.

Fotografía No 1. – Condiciones meteorológicas en aproximación final pista 13L.

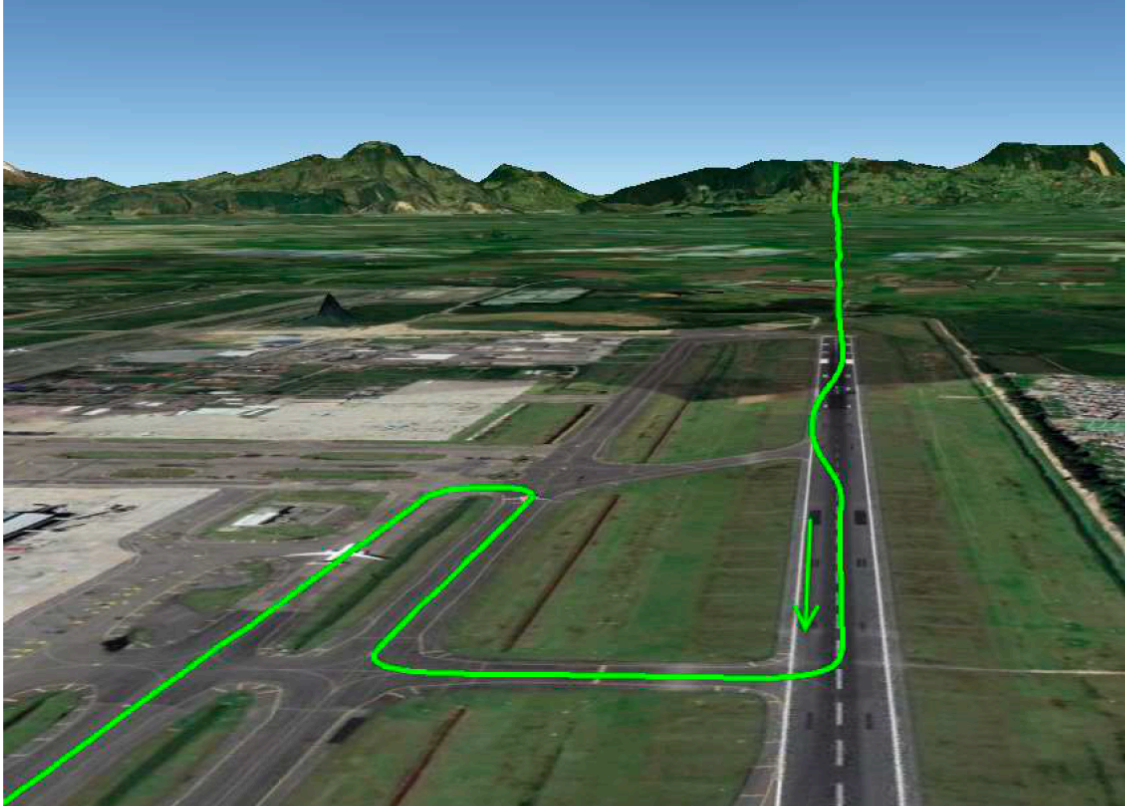
Con base en los registros del Localizador LOC, la desviación máxima alcanzó probablemente 25 m a la derecha del eje de la pista, es decir, fuera de los límites de la pista, lo que fue confirmado por las fotografías de salida de pista.

La aeronave volvió al eje de la pista, y continuó con la fase de desaceleración, abandonó la pista principal por la calle de rodaje y continuó hacia la plataforma.

Imagen No. 4 - Traza GPS del vuelo en el aterrizaje

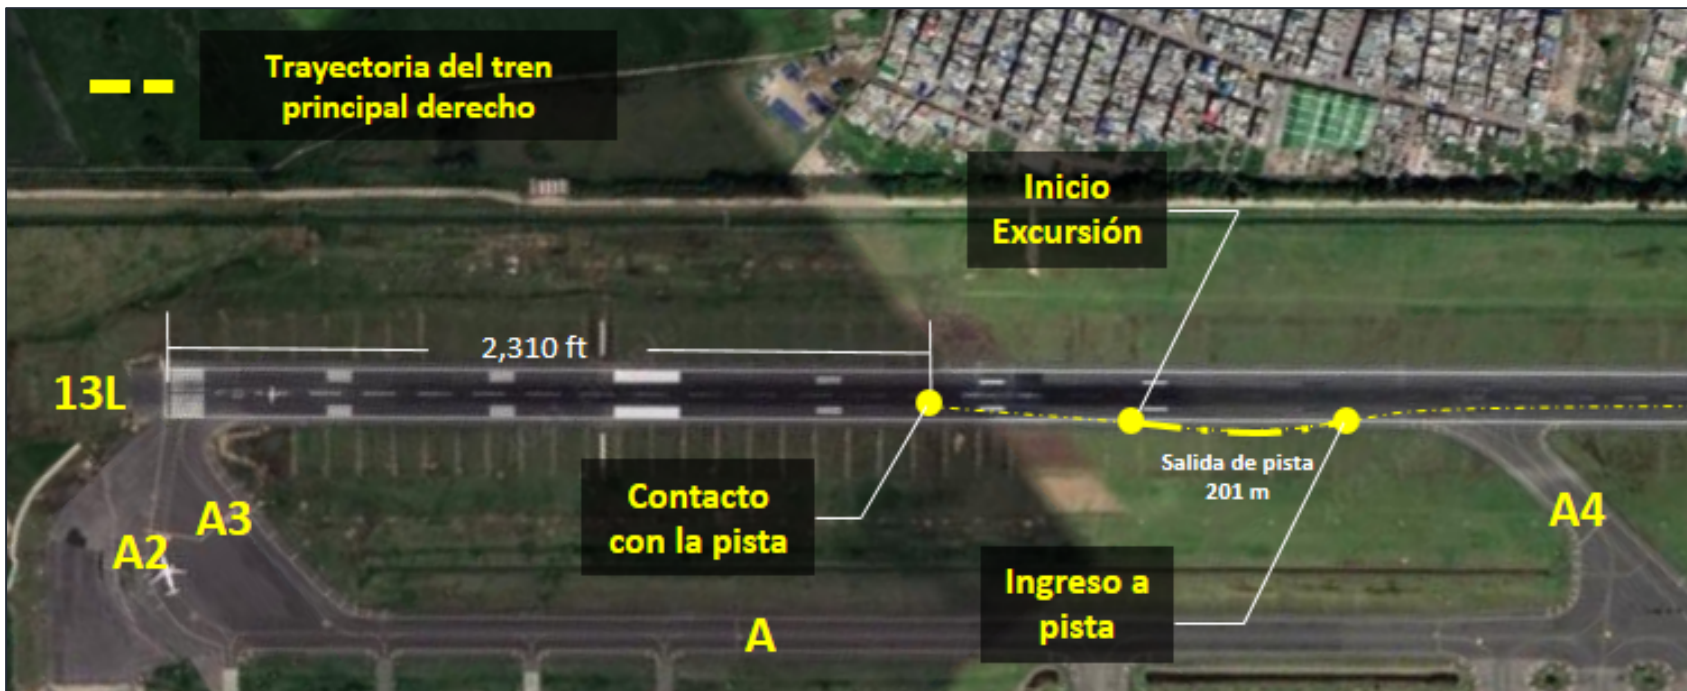
Gráfica No. 2: Referencias de Contacto con la pista, excursión e ingreso a pista HK5040
