INFORME FINAL INCIDENTE GRAVE

COL-21-25-GIA

Excursión parcial de pista
durante el aterrizaje

ATR 72-212A

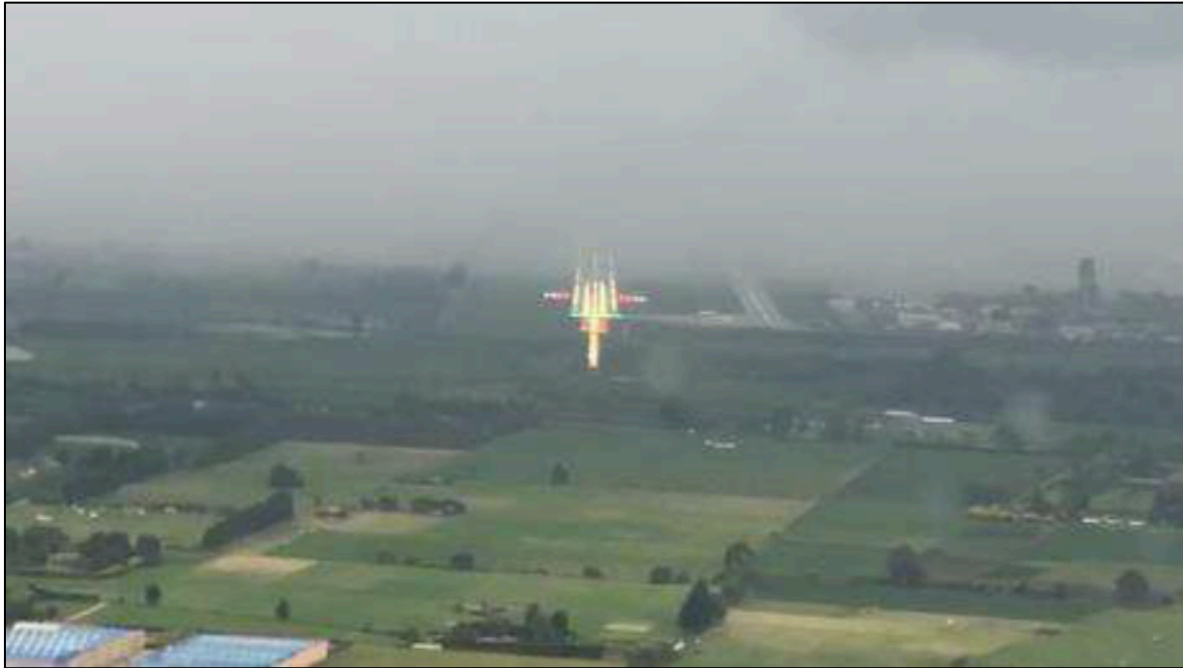
Fotografía No 1. – Condiciones meteorológicas en aproximación final pista 13L.

La investigación obtuvo una fotografía que proporciona un panorama general de las condiciones meteorológicas presentes siete (7) minutos antes de producirse el evento. En la imagen se muestra la prominente reducción de visibilidad hacia la pista 13L por precipitación.

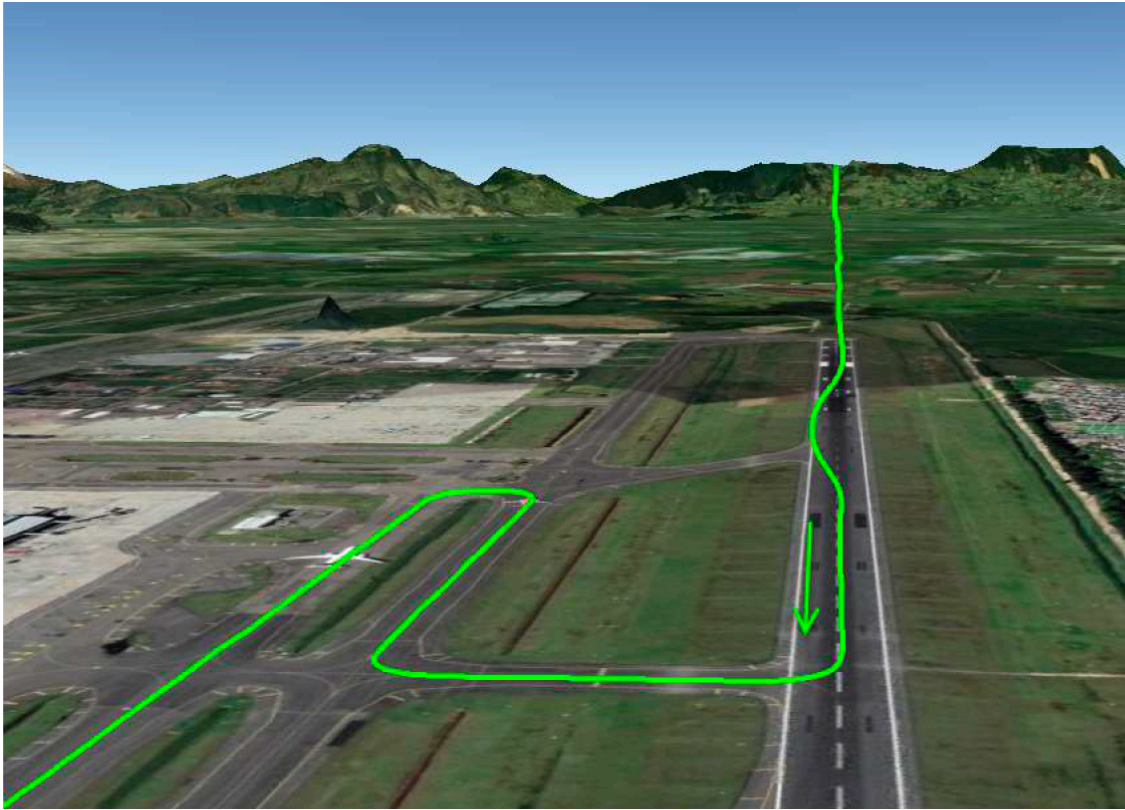
Imagen No. 4 - Traza GPS del vuelo en el aterrizaje

Con base en los registros del Localizador LOC, la desviación máxima alcanzó probablemente 25 m a la derecha del eje de la pista, es decir, fuera de los límites de la pista, lo que fue confirmado por las fotografías de salida de pista.

La aeronave volvió al eje de la pista, y continuó con la fase de desaceleración, abandonó la pista principal por la calle de rodaje y continuó hacia la plataforma.

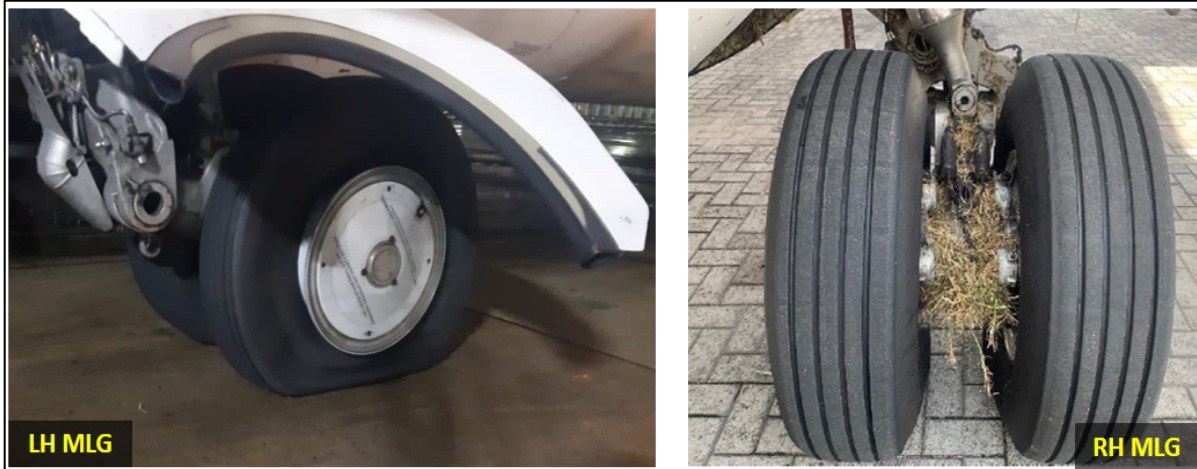
Fotografía No. 2: Condición de los trenes de aterrizaje - HK5040

Menores. A consecuencia de la salida parcial de pista, la aeronave presentó los siguientes daños:

- Daño de freno RH del tren principal.
- Rayones y pérdida de pintura en el eje del tren principal.
- Golpe en el rin interno LH del tren principal.
- Amortiguador del tren de nariz con juego y fuga.

- Separadores de compuertas LH/RH de tren principal perdidos.
- Pérdida de presión de aire en la rueda No. 1.
- Cortes en la coraza de la rueda No. 2.

Ni los cortes encontrados en la rueda No. 2, ni el estado final de las ruedas de los trenes, presentaban marcas o signos característicos de algún tipo hidroplaneo. La aeronave no sufrió otros daños en su estructura, hélices o plantas motrices.

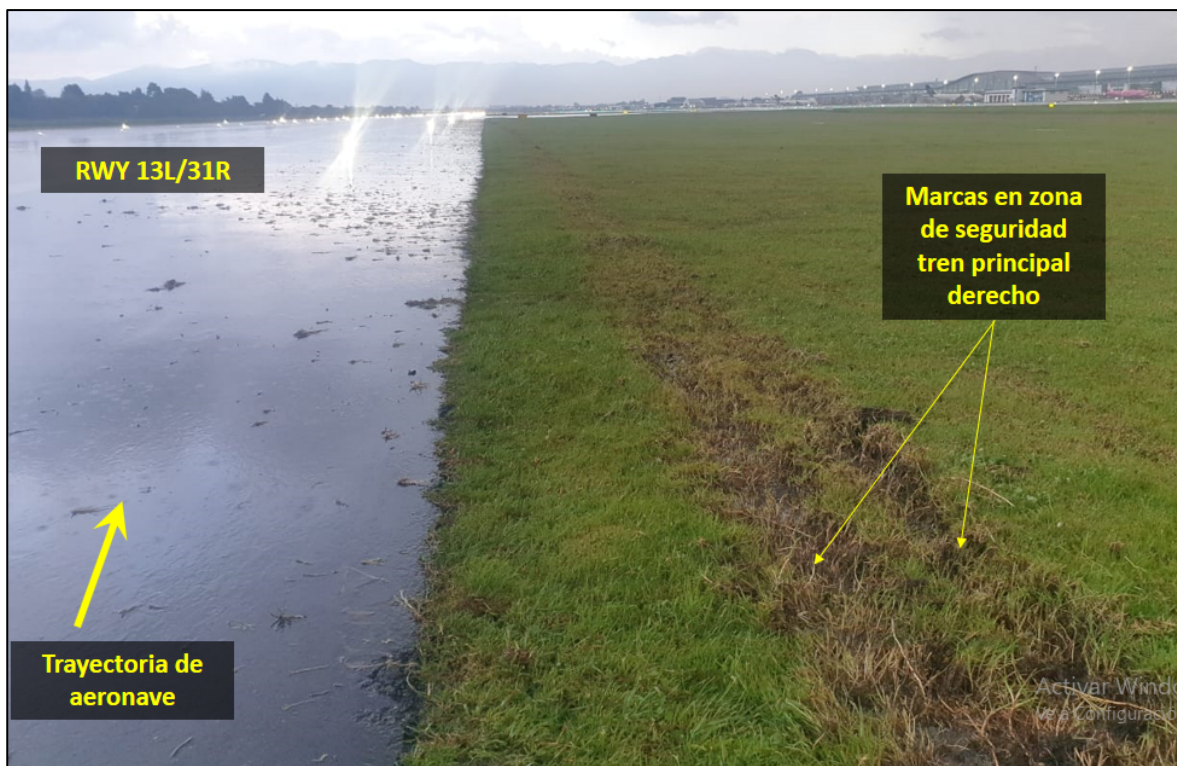
Fotografía No. 3: Marcas de excursión de pista 13L - HK5040

En la pista, se evidenció la excursión de la aeronave con marcas del tren principal derecho sobre la zona de seguridad alcanzando 90 cm a la derecha del borde de pista. La excursión se dio a 2,929 pies en coordenadas $N04^{\circ}42'30'' - W074^{\circ}08'45''$ hasta las coordenadas $N04^{\circ}42'26'' - W074^{\circ}08'39''$, sitio en donde nuevamente ingresó la aeronave a la pista, con un total de 240 m aproximadamente de excursión.

Se produjo, adicionalmente, el daño de las luces de borde de pista derecha No. 030 y 038.

La zona de seguridad se encontraba semi compactada debido a la reciente acumulación de agua. La hierba mantenía una altura de 6 a 9 cm. No se evidenció hundimiento excesivo de los trenes sobre la zona de seguridad.

La diferencia de altura entre el área pavimentada y no pavimentada era de 2,0 a 2,5 cm.

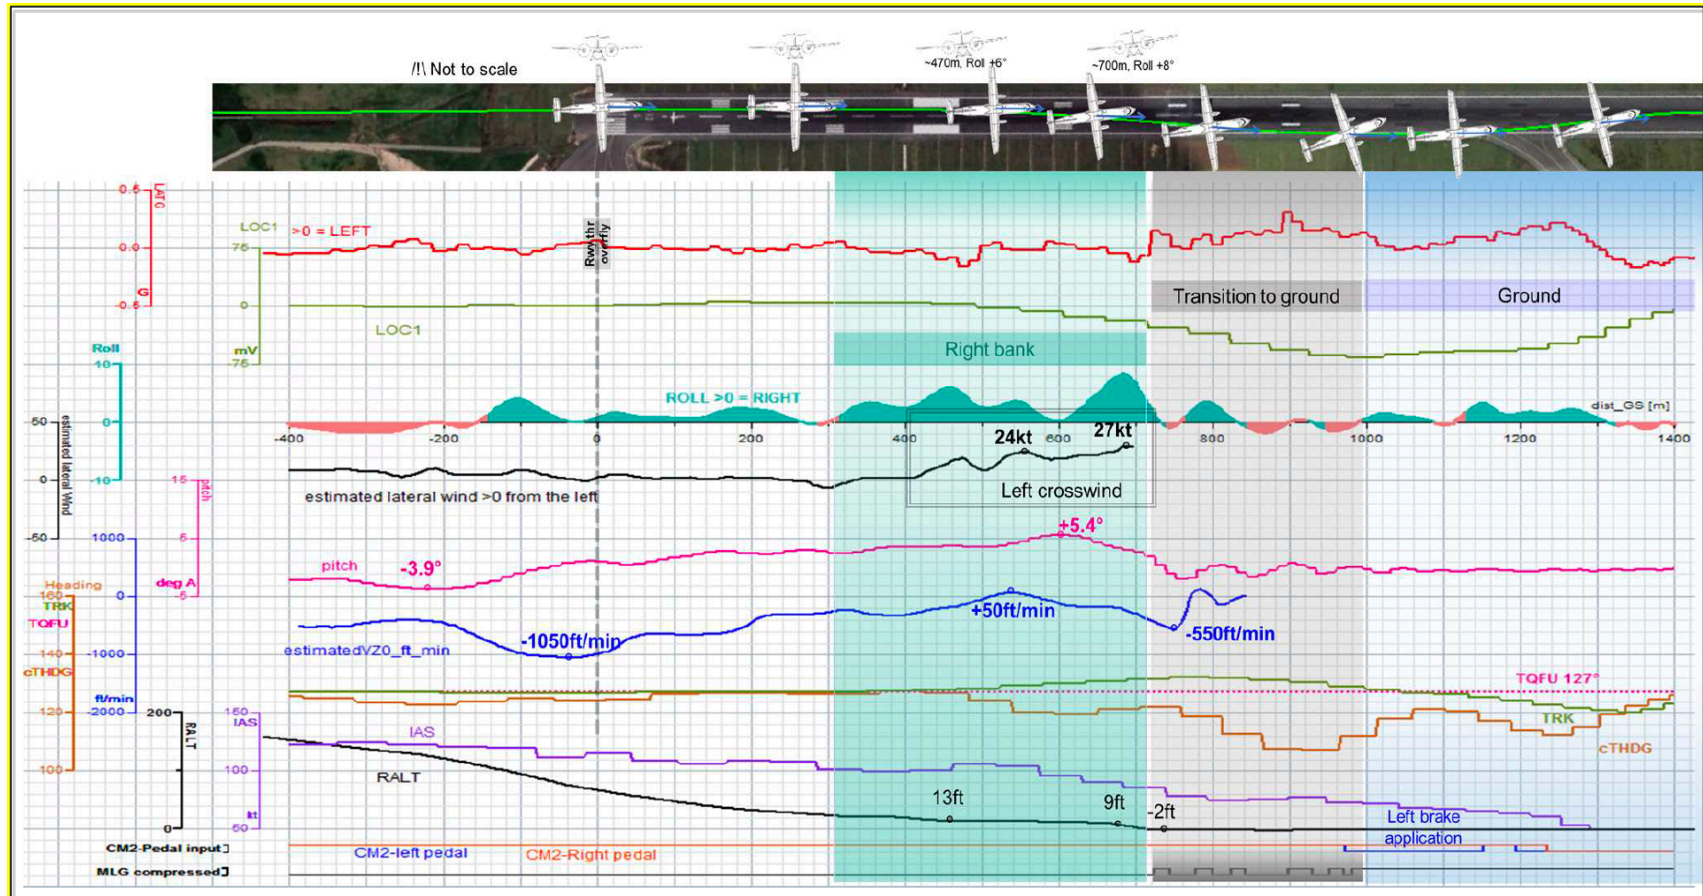
Gráfica No. 3 - Visualización de los principales parámetros en el aterrizaje, y ubicación aproximada de la aeronave en la pista Los vientos se muestran en referencia de la pista.

La altura radio altimétrica disminuyó de 10 pies a -2 pies AGL, la aceleración vertical (VRTG) aumentó de +0,83G a +2,19G. El ángulo de banqueo disminuyó.

La aeronave realizó la toma de contacto a unos 730 m después del umbral de la pista con una desviación a la derecha de unos 15 m (dentro de los límites de la pista), aumentando hacia la derecha.

aeronave probablemente rebotó (basado en la disminución de la aceleración vertical VRTG a +0,58G), luego, el siguiente contacto probablemente se realizó primero con el tren de aterrizaje de nariz.
