INFORME FINAL INCIDENTE GRAVE

COL-14-15-GIA

Excursión de Pista durante la Fase de Despegue

Antonov AN-26B, Matrícula HK4728

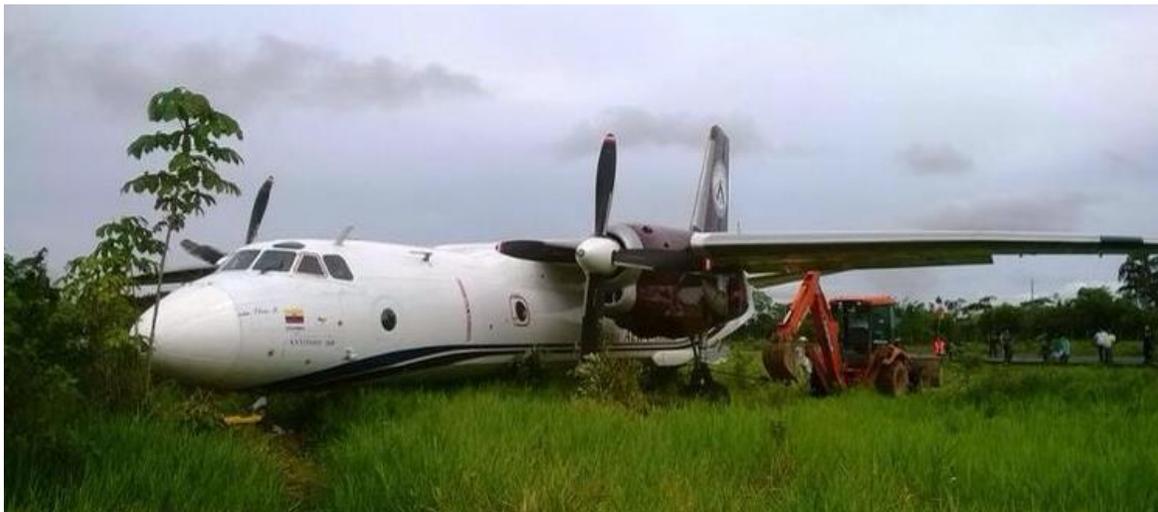
Durante el incidente grave la aeronave sufrió daños en el costado derecho del fuselaje, parada súbita del motor derecho No.2, deterioro en el cono de la hélice, deformaciones por impacto en la totalidad de las palas de dicho motor y daños en la nacela del motor.

Condición final de la aeronave HK4728

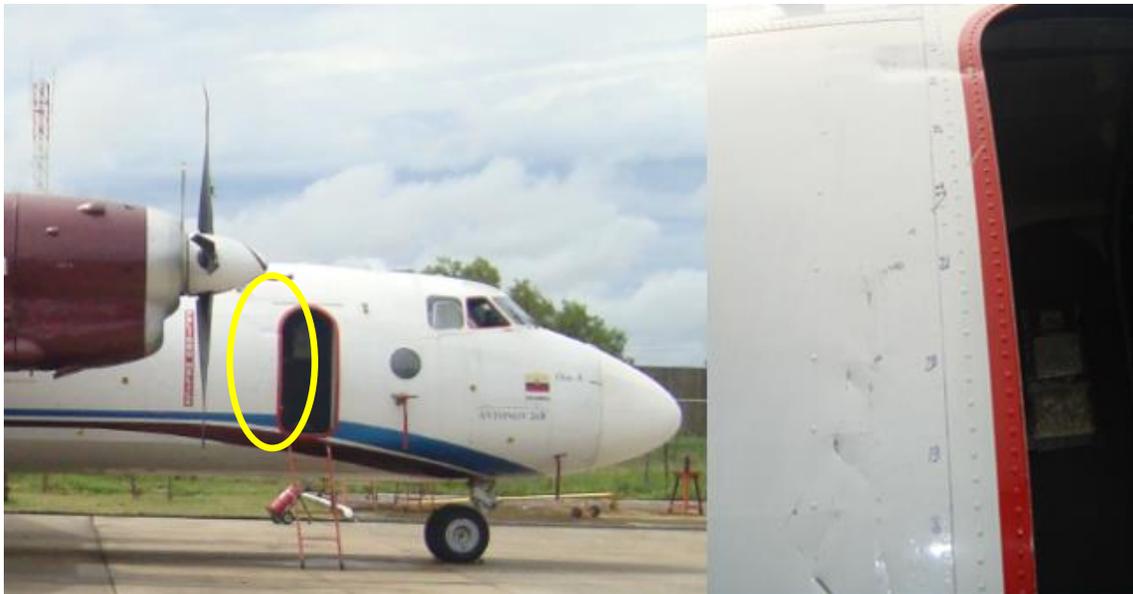
1. Sección derecha del fuselaje atrás de la puerta delantera de acceso

Daños en la parte trasera de la compuerta derecha a la aeronave

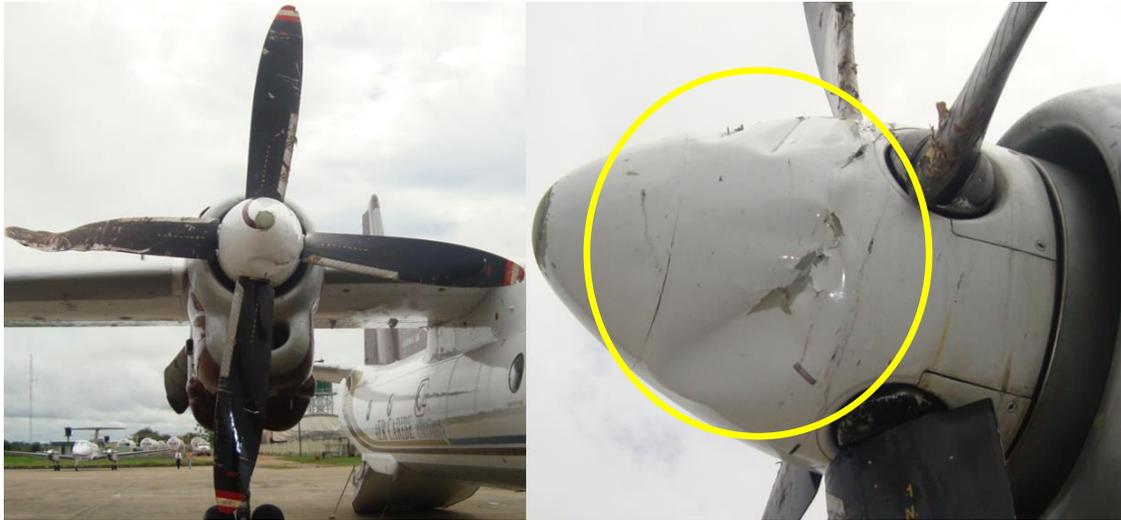
2. Hélice completa motor derecho, y vista lateral de la cúpula del mismo componente

Daños en la cúpula y palas de la hélice del motor derecho HK-4728

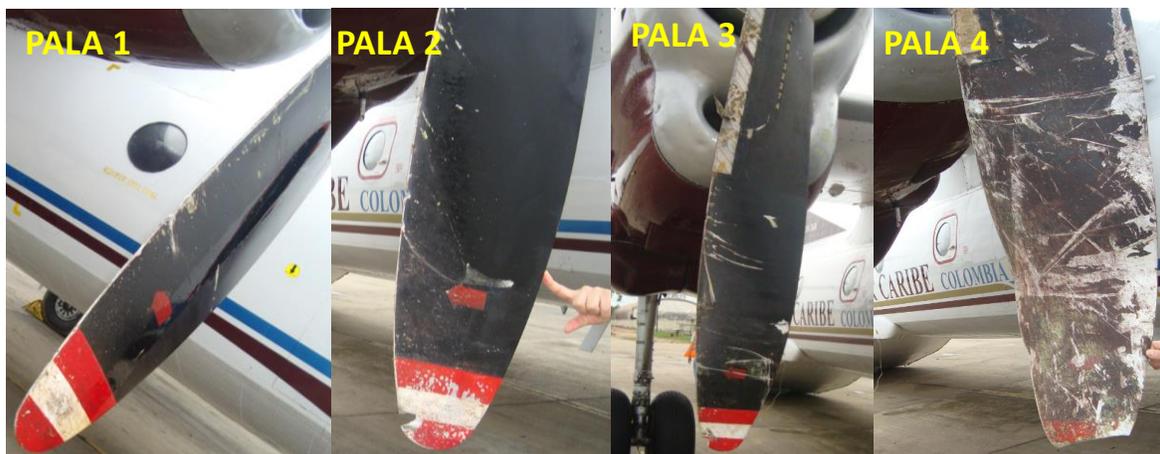
Deterioro ocasionado en cada una de las palas de la hélice del motor derecho

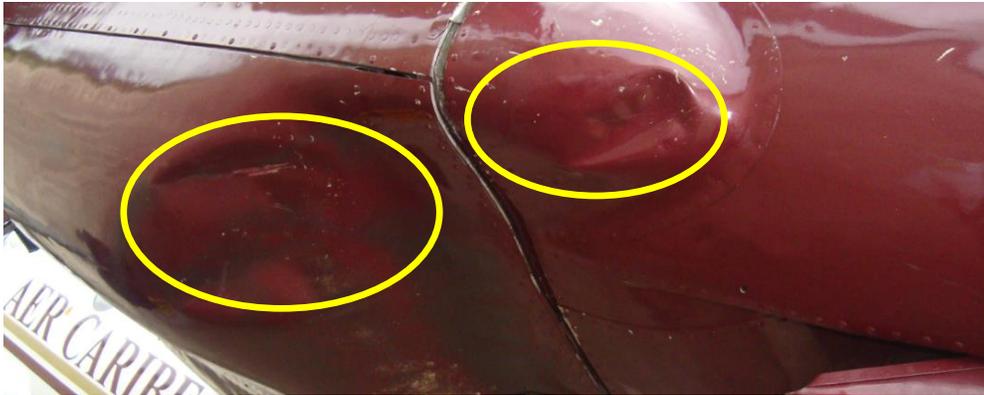
3. Nacela motor y compuerta externa tren principal derecho

Daño en la nacela y compuerta externa Tren principal izquierdo

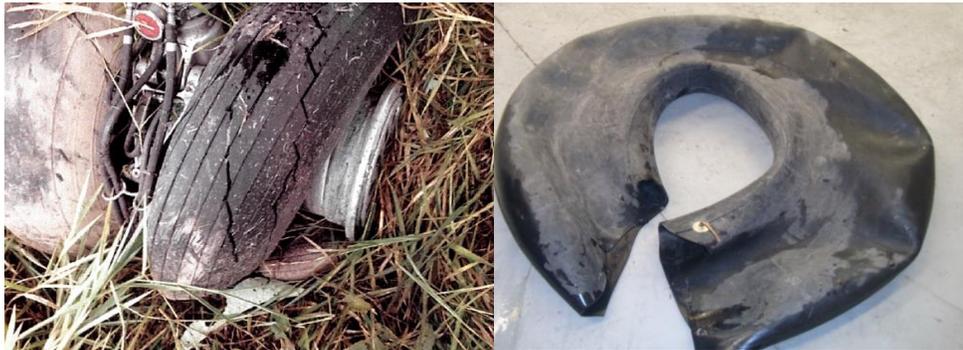
4. Condición de la Rueda No.02 (interna lado izquierdo del tren principal)

Estado final llanta interna tren principal izquierdo y neumático estallado

La llanta retirada de la aeronave por estallada del neumático P/N 1050 x 400, fue etiquetada con la tarjeta de componente rechazado No.0261 del 07-06-2014.

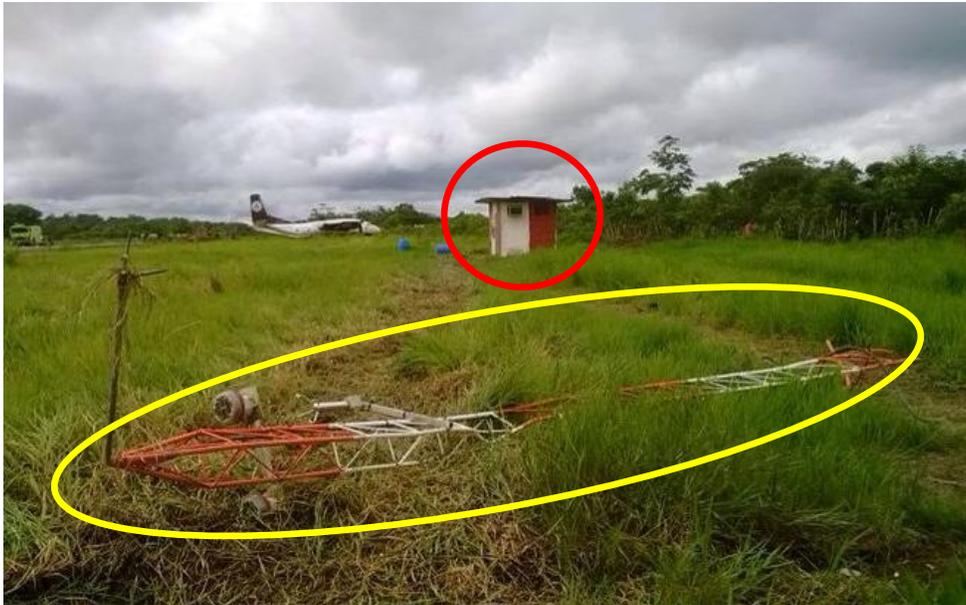
Estado final de la antena EMA, accesorios y cubierta caseta de Vigilancia

La cubierta de la caseta presentó ligeras escoriaciones en la parte superior, sin afectación en su estructura por el tipo de concreto utilizado en su construcción.

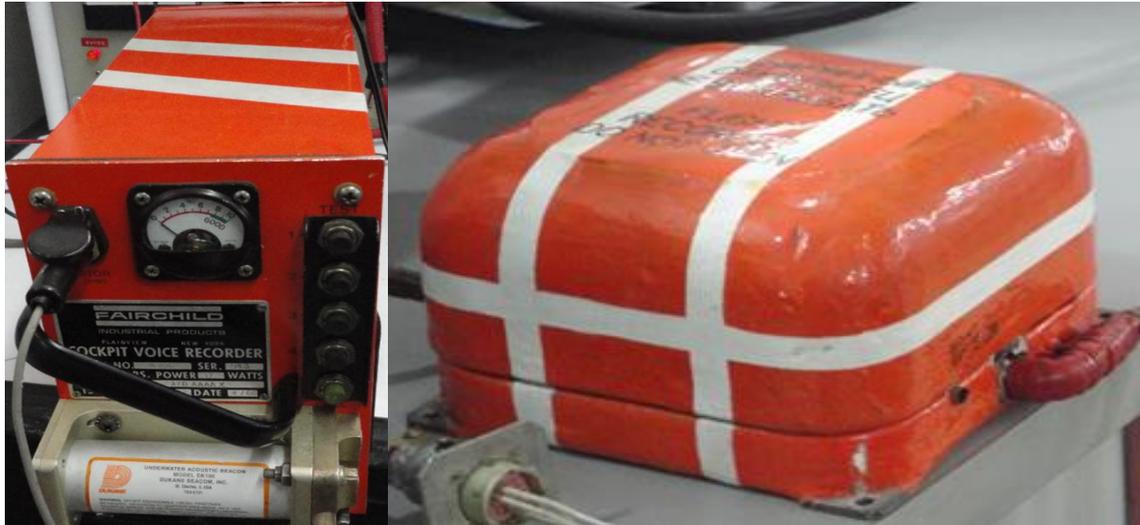
los sistemas transmisión de intercomunicación de audio de la aeronave se encontraban inoperativos. Sin embargo el CVR tenía todos los canales operativos de acuerdo a las pruebas en laboratorio efectuadas.

Dispositivos FDR y CVR de la aeronave HK4728

Se evidenciaron fallas de funcionamiento en el CVR, ya que los canales internos de los pilotos se encontraban inoperativos y el dispositivo grabó los sonidos del canal externo localizado en la cabina de vuelo.

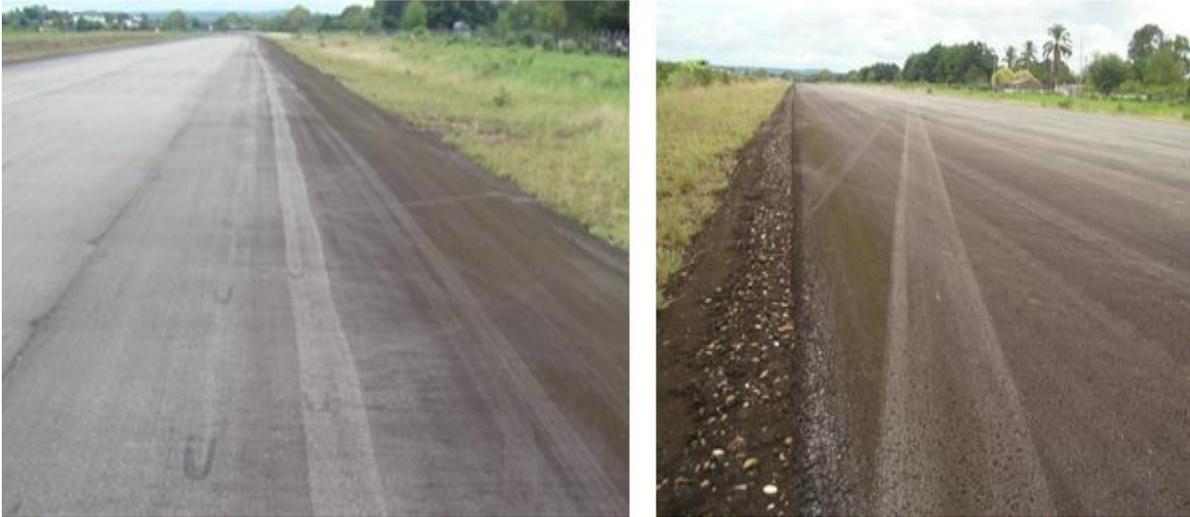
Gráficas de las marcas irregulares en pista ruedas No 01 y 02 (izquierdas) del tren principal y de la excursión de pista de la aeronave HK4728 el 07 de Junio de 2014 en SKSJ

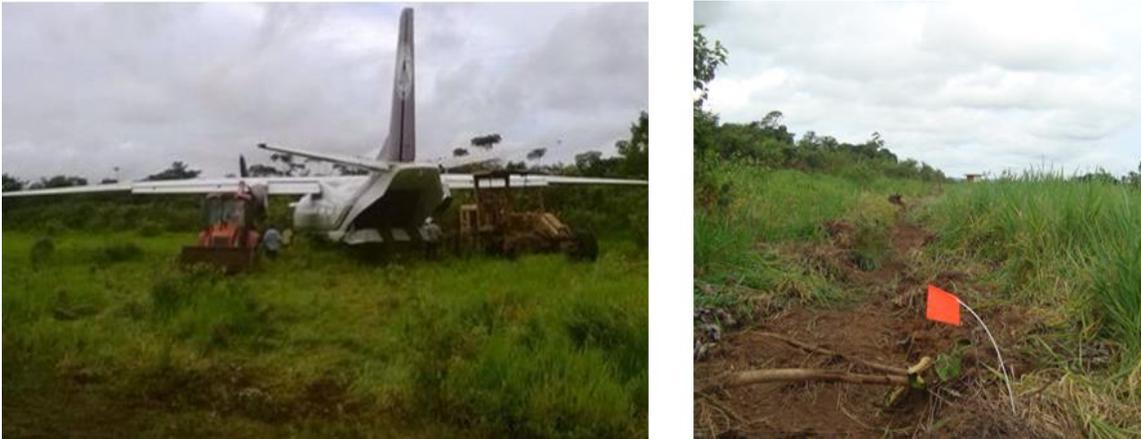
La aeronave quedó en su posición final con rumbo 072° a 54 metros del eje central de la pista en las coordenadas N02°35'05,89" W 072°38'18,43".

Gráficas posición final del HK4728 (izq.) y marcas de la trayectoria a la posición final de la aeronave (der.)
