INFORME FINAL DE INCIDENTE GRAVE

**Incidente Grave ocurrido el día 23 Noviembre del
2012 a la aeronave Cessna 182P, Matrícula HK-1519 en
la Finca La Esperanza Vereda Santa Cruz,
Departamento del Meta Colombia.**

**Unidad Administrativa Especial
Aeronáutica Civil de Colombia**

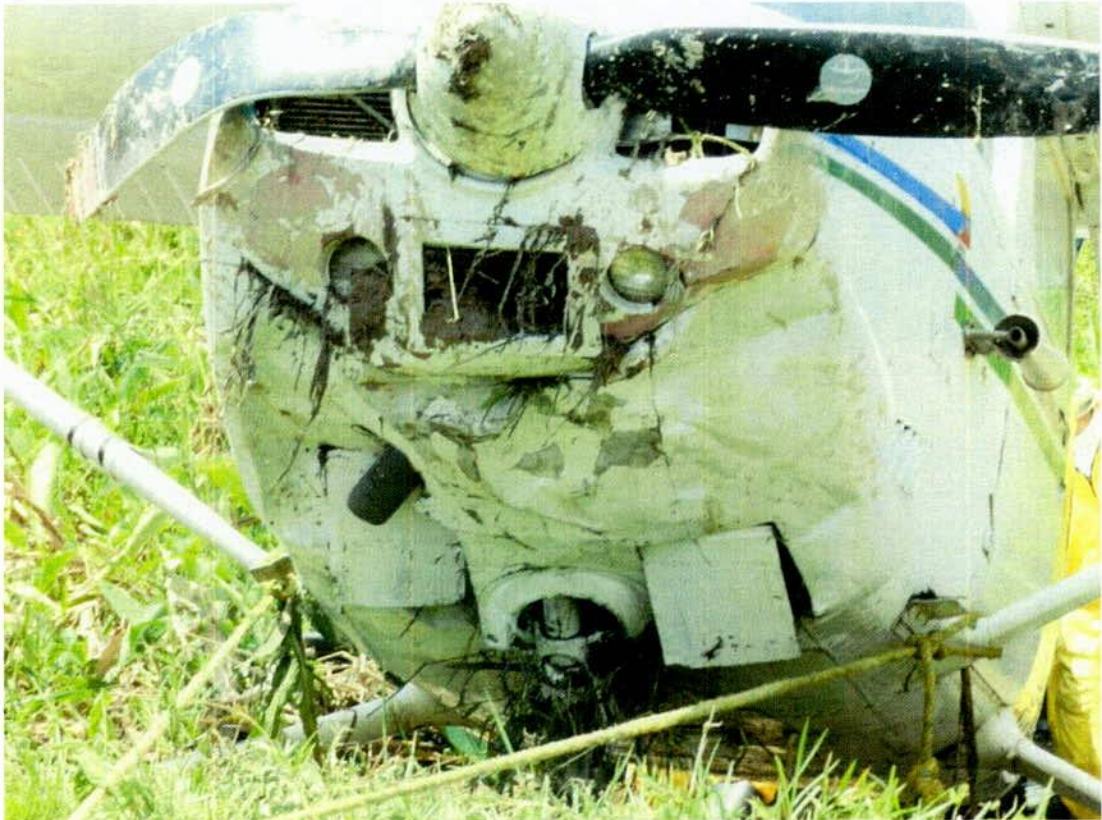
Durante su recorrido se desprende el tren de nariz terminando su recorrido en una zanga ocasionando abolladuras en la parte inferior del capot y la dobladura de una pala de la hélice.

La aeronave sufrió la ruptura del tren de nariz, pala de la hélice golpeada, capot del motor abollado en la parte inferior delantera.

Estado y ubicación final de la aeronave
