INFORME FINAL DE INCIDENTE GRAVE

Incidente Grave ocurrido el día 03 de Octubre de 2013 a la aeronave Cessna 172M, Matrícula HK1626G en el aeropuerto Enrique Olaya Herrera de la Ciudad de Medellín, Antioquia.

**Unidad Administrativa Especial
Aeronáutica Civil de Colombia**

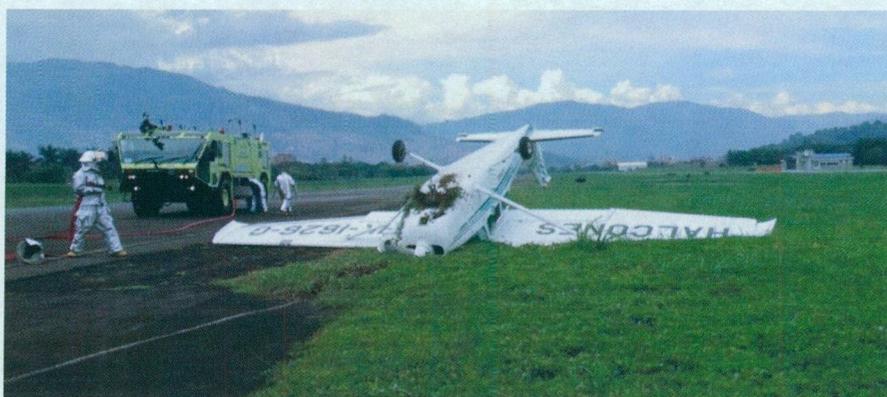
Estado final de la aeronave incidentada

La aeronave sufrió desprendimiento de la rueda del tren de nariz, parada súbita del motor, doblamiento en rulo hacia atrás de las puntas de pala de la hélice y deformación de la punta del estabilizador vertical.

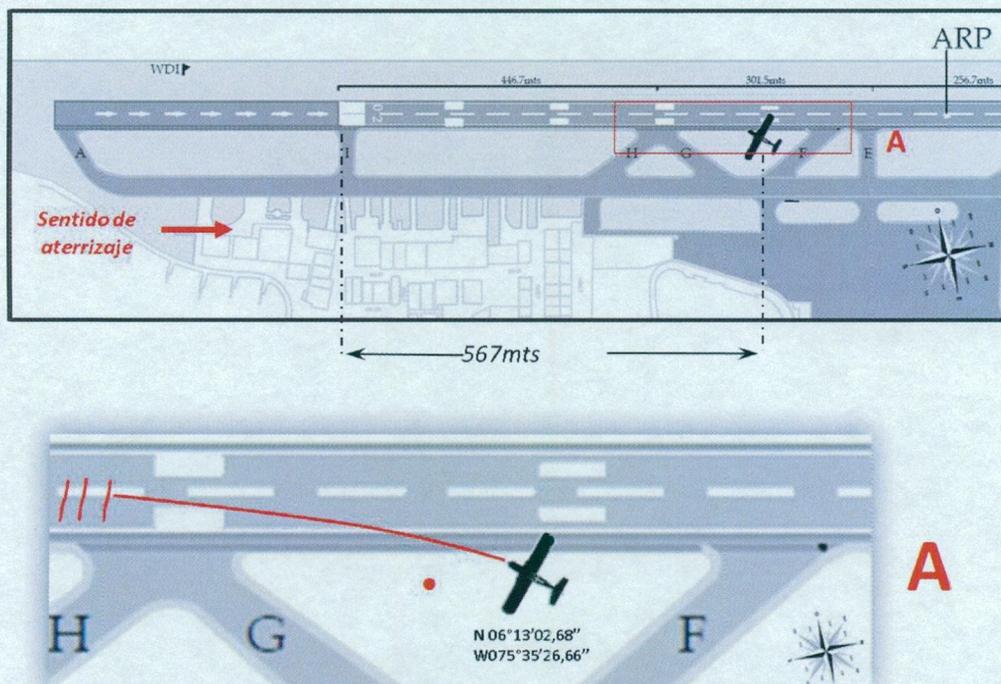
Ubicación general de la aeronave

La aeronave quedó en posición invertida con evidente desprendimiento de la rueda de nariz que quedó ubicada aproximadamente a 10mts de la posición final de la aeronave. En la inspección de pista, se encontraron 4 marcas longitudinales espaciadas 70cms una de la otra producidas por el contacto de las palas de la hélice que así mismo, produjeron el entorchamiento hacia atrás de la punta de las mismas. El cálculo aproximado de las RPM de la hélice al momento del impacto fue de 1560RPM

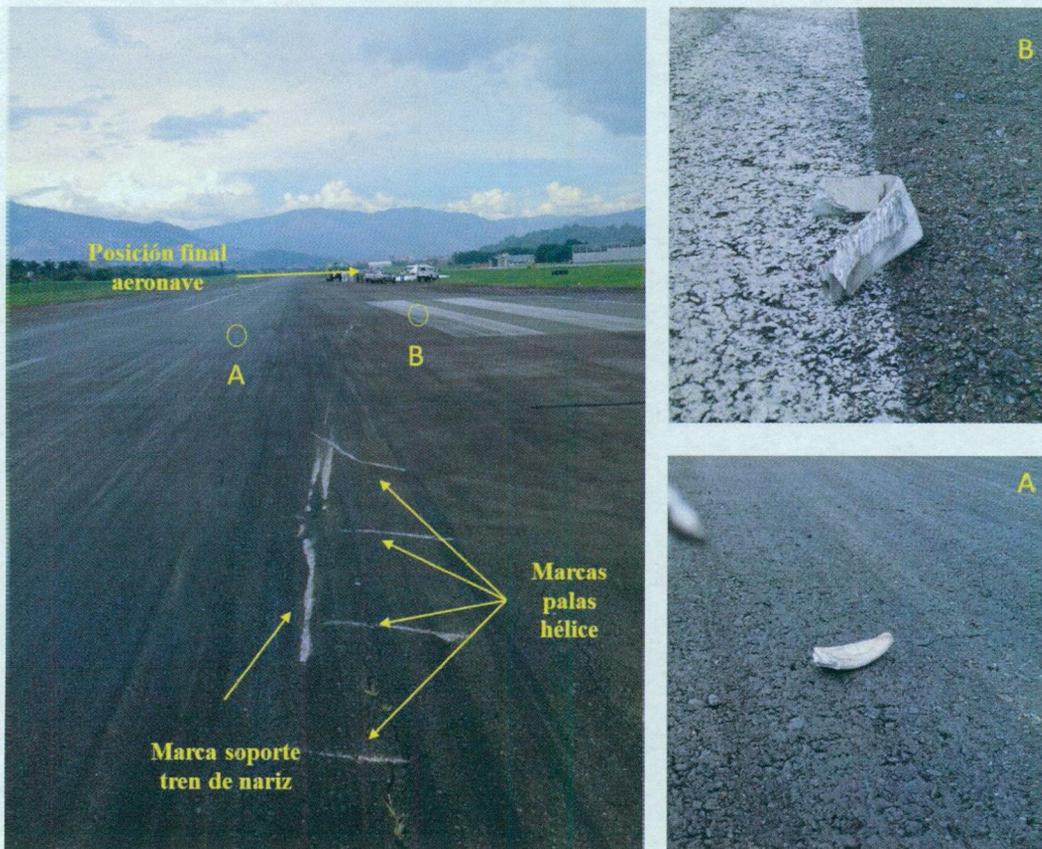
Se encontró seguido a las marcas de las palas de la hélice, una marca abrasiva sobre la superficie asfáltica de 95mts de longitud desde la última marca de pala hasta la ubicación final de la aeronave. Ésta marca se origina tras el desprendimiento de la rueda de nariz y la abrasión generada por el soporte del tren de nariz.

A lo largo de la longitud de las marcas sobre la pista se hallaron dos piezas pertenecientes al soporte del tren de nariz y rueda de nariz. Se efectuó la inspección a los componentes del tren de nariz observando la tijera del tren deformada y fracturada por evidente sobrecarga. Así mismo, se observaron marcas de abrasión lineal por la pared lateral derecha de la llanta.

Marcas sobre la superficie asfáltica y componentes del tren desprendidos por el impacto

Dentro de la inspección de campo se encontraron marcas sobre la superficie asfáltica de la pista relacionadas con el impacto de las palas de la hélice y una marca de abrasión longitudinal de 60mts hasta la posición final de la aeronave.

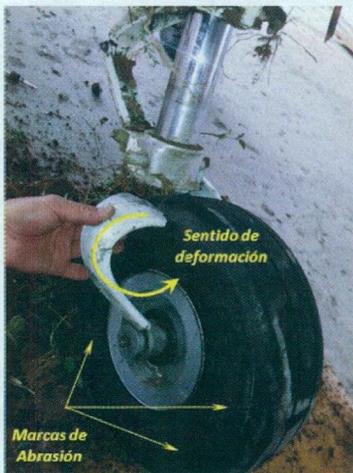
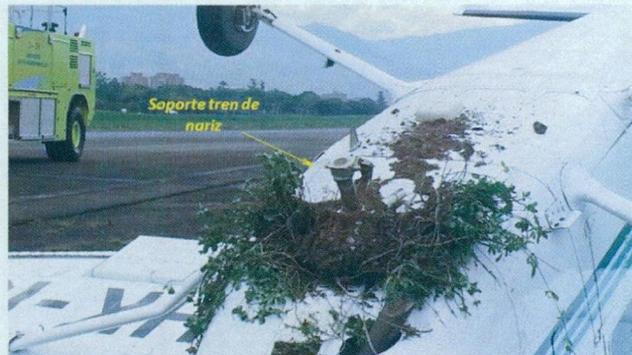
*Sentido de deformación de la estructura del tren de nariz (Izquierda)
Condición final del soporte del tren de nariz (Derecha)*

En cabina, el ajuste altimétrico marcaba 30.32InHg, ajuste de un punto de flaps, magnetos en OFF y mezcla cortada. La inspección de las marcas en tierra y daños aparentes de la aeronave, evidenciaron una toma de contacto fuerte sobre el tren de nariz que provocó su fractura.

Se efectuó la inspección a los componentes del tren de nariz observando la tijera del tren deformada y fracturada por evidente sobrecarga. Así mismo, se observaron marcas de abrasión lineal por la pared lateral derecha de la llanta.

El volteo dinámico se produjo ante el pivote generado por la estructura principal del tren de nariz y la superficie en grama de la zona de seguridad adyacente a la pista.

REC. 01 Para que a través de la Dirección de Entrenamiento se modifique el Volumen II, Capítulo 3 del Programa de Entrenamiento del Manual General de Operaciones, para que se incluyan un ítem adicional en el formato de evaluación relacionado con técnicas de recuperación durante aterrizajes con rebotes DE MANERA DETALLADA..
