INFORME FINAL INCIDENTE GRAVE

COL-14-39-GIA

**Pérdida de Control en Tierra y Excursión de Pista durante la Maniobra
de Toque y Despegue**

Piper PA-28, Matrícula HK1685G

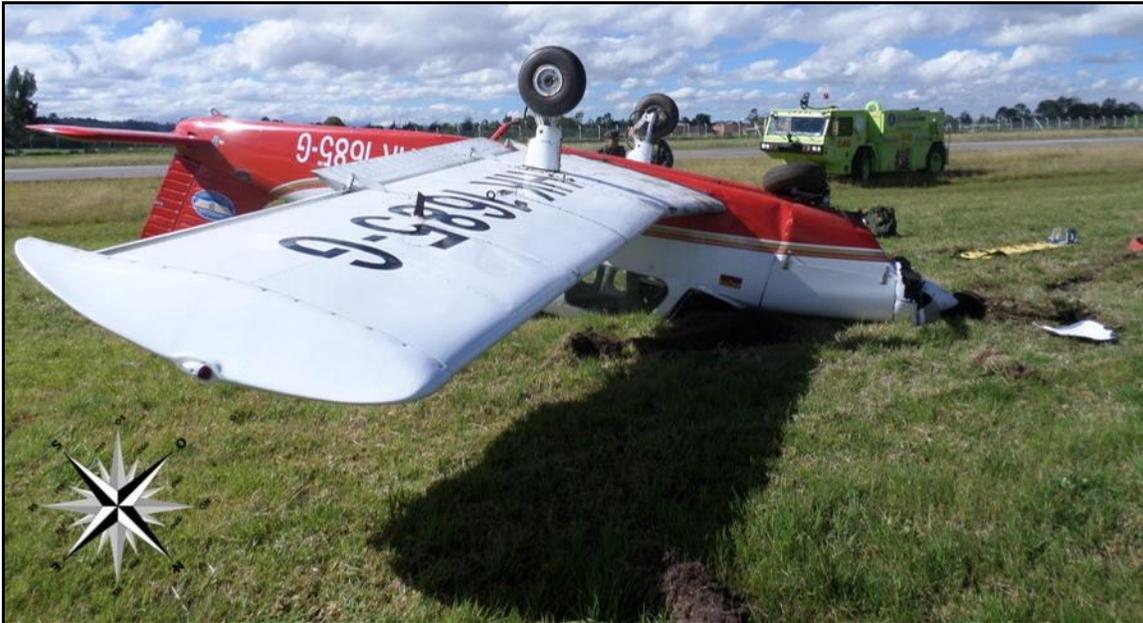
Condición final de la aeronave HK1685G

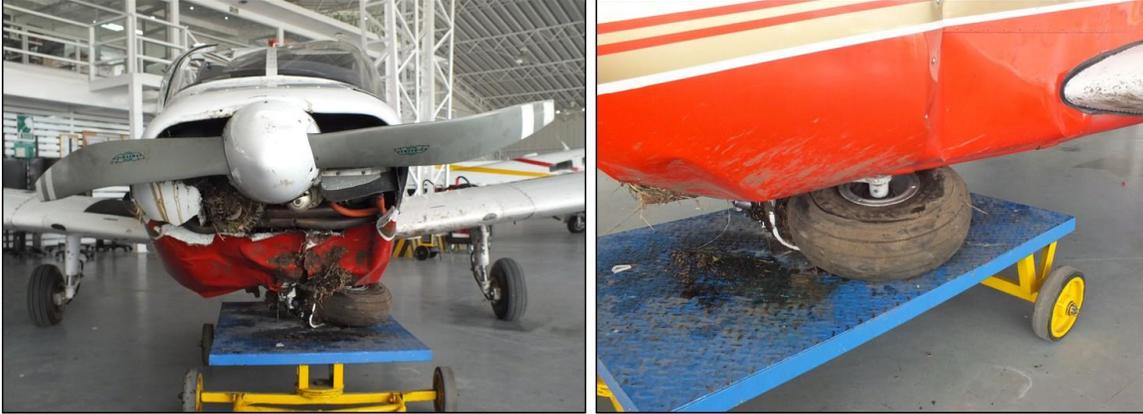
Fractura del tren de aterrizaje delantero y abolladuras en la cubierta inferior del motor

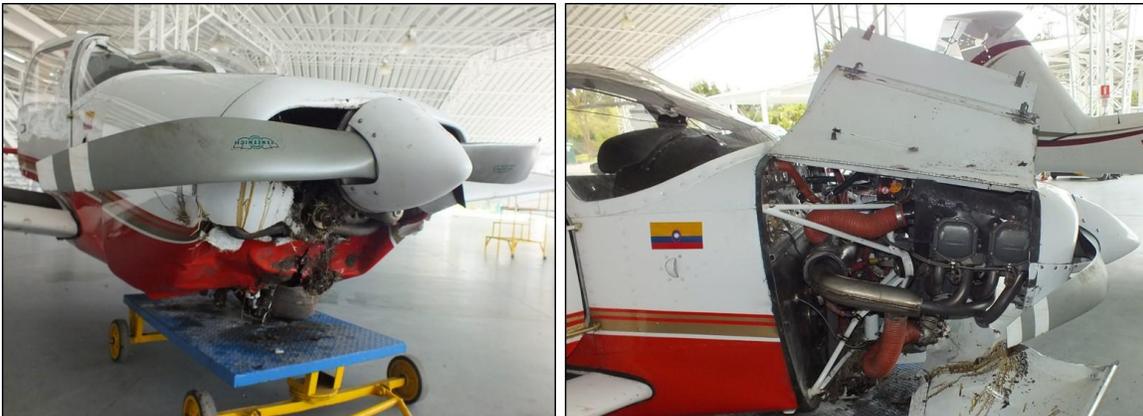
Deformación en las puntas de las palas de la hélice y parada súbita del motor

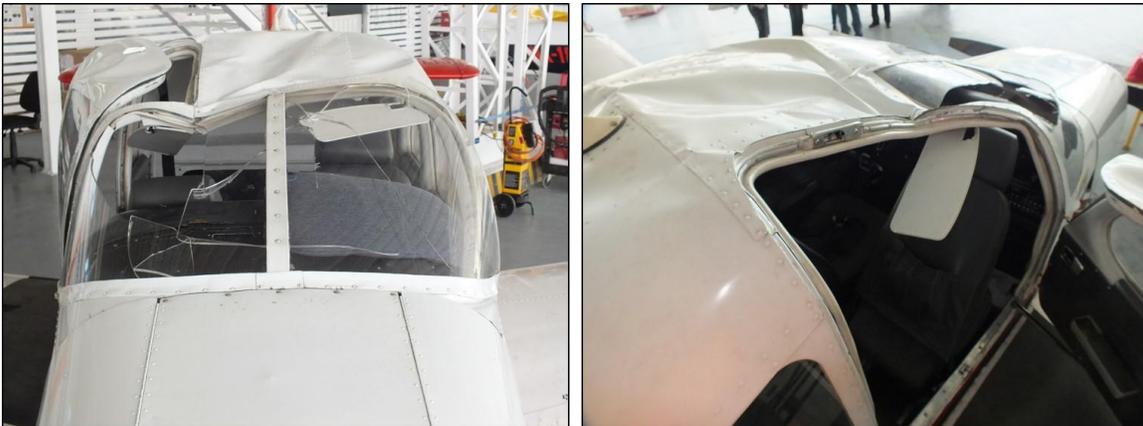
Aplastamiento en la parte superior en la cabina de vuelo y fractura del parabrisas

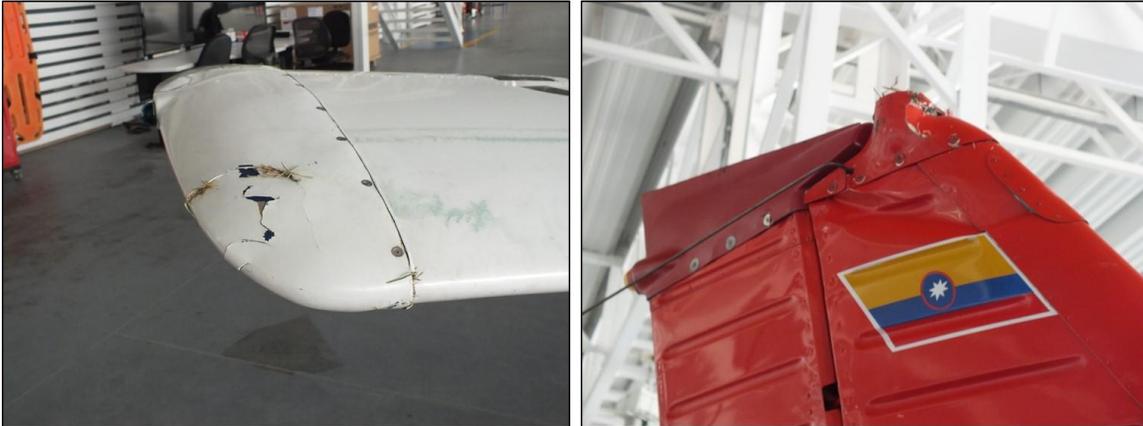
Abolladuras en las puntas del plano derecho y estabilizador vertical

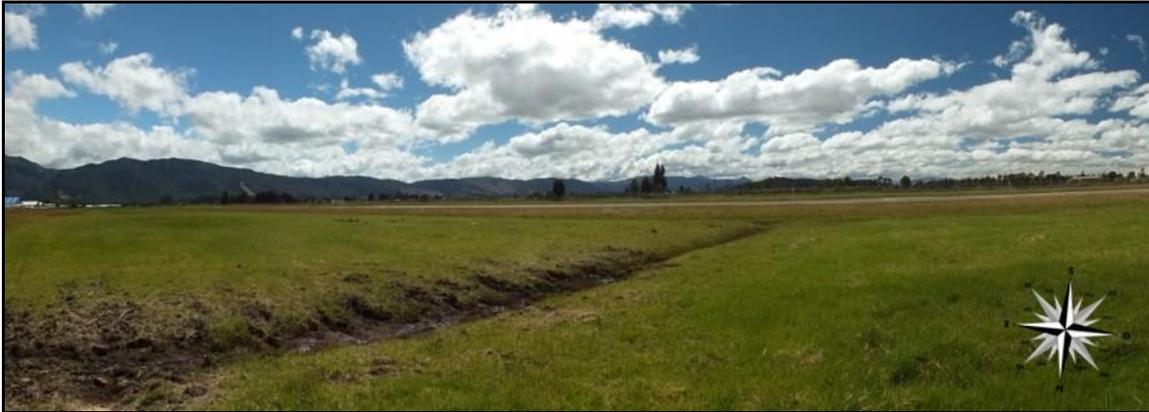
El aeródromo Flaminio Suarez Camacho (SKGY), administrado por la Unidad Administrativa Especial de Aeronáutica Civil se encuentra ubicado al norte de la ciudad de Bogotá aledaño al municipio de Chía, Cundinamarca; localizado en las coordenadas geográficas N04° 48' 45.9" W074° 03' 54.28". La pista de aterrizaje cuenta con 1720 metros de longitud, 20 metros de ancho, superficie en asfalto, orientación 11-29 y una elevación de 8.360 ft sobre el nivel medio del mar. Aunque durante el desarrollo de la investigación se determinó que este factor no tuvo relación en la excursión de pista, es importante resaltar que la infraestructura aeroportuaria de SKGY presenta ondulaciones y zanjas profundas de drenaje al interior de las zonas de seguridad que actuaron como punto de pivote para el volteo dinámico de la aeronave.

Zanjas presentes en las zonas de seguridad de SKGY

- Las condiciones meteorológicas eran visuales y no influenciaron en el Incidente Grave.
- La infraestructura aeronáutica del aeródromo SKGY presenta ondulaciones y zanjas profundas de drenaje en el costado norte dentro de la zona de seguridad.

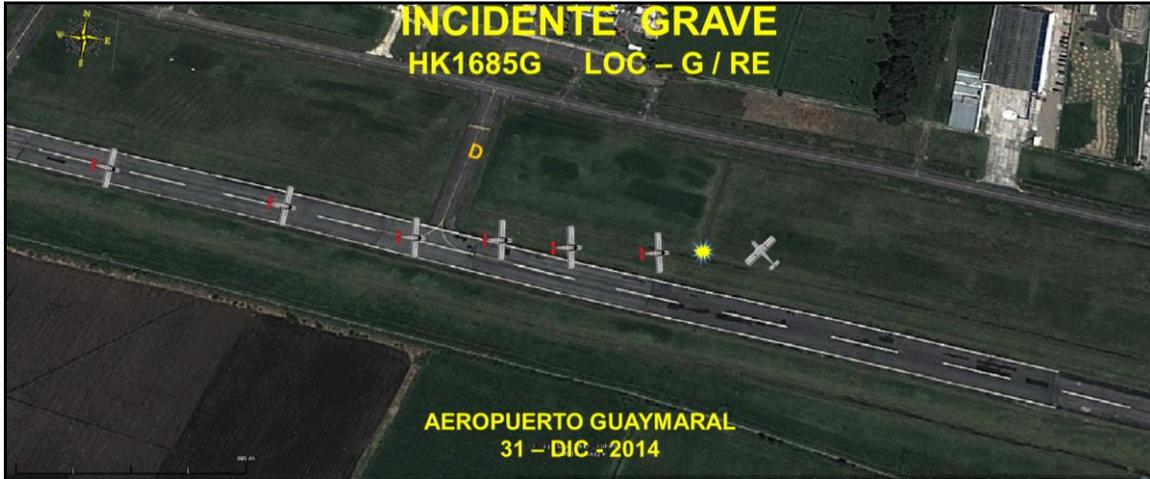
La aeronave finalmente se detuvo y quedó invertida en la posición geográfica N04°48'46,25"/W074°03'53,63" a treinta y cuatro (34) metros del borde de la pista en la zona de seguridad entre las calles de rodaje D (Delta) y E (Eco) con rumbo final fue de 319°.

Diagrama de la Excursión de Pista y posición final de la aeronave HK1685G

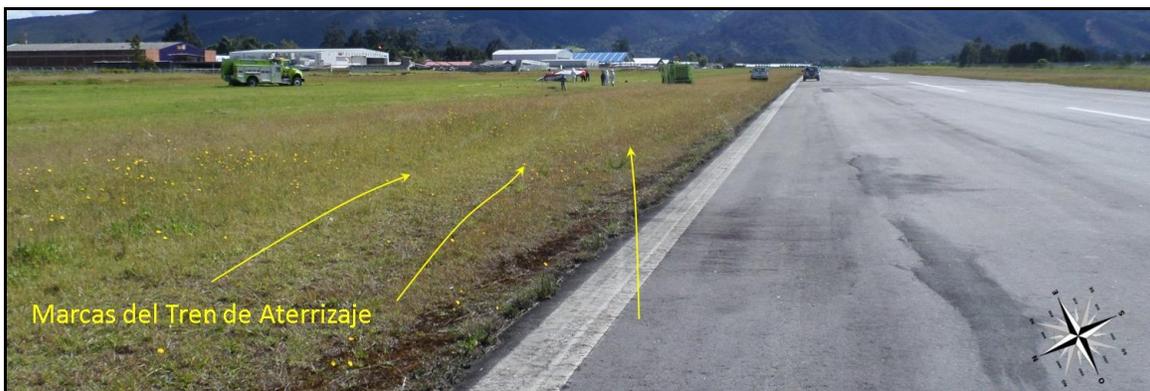
Durante su recorrido de ciento diecinueve (119) metros por fuera de la pista con rumbo de 086°, cruzó por dos zanjas de drenaje; la primera a sesenta y dos (62) metros punto de salida de la zona asfáltica donde se enterró parcialmente el tren de nariz e impactó la hélice contra el terreno ocasionando la parada súbita del motor. Treinta y nueve (39) metros más adelante, traspasó la segunda zanja donde fracturó el tren de nariz, y dieciocho (18) metros más adelante se produjo el volteo dinámico de la aeronave.

Recorrido de la aeronave durante la Excursión de Pista

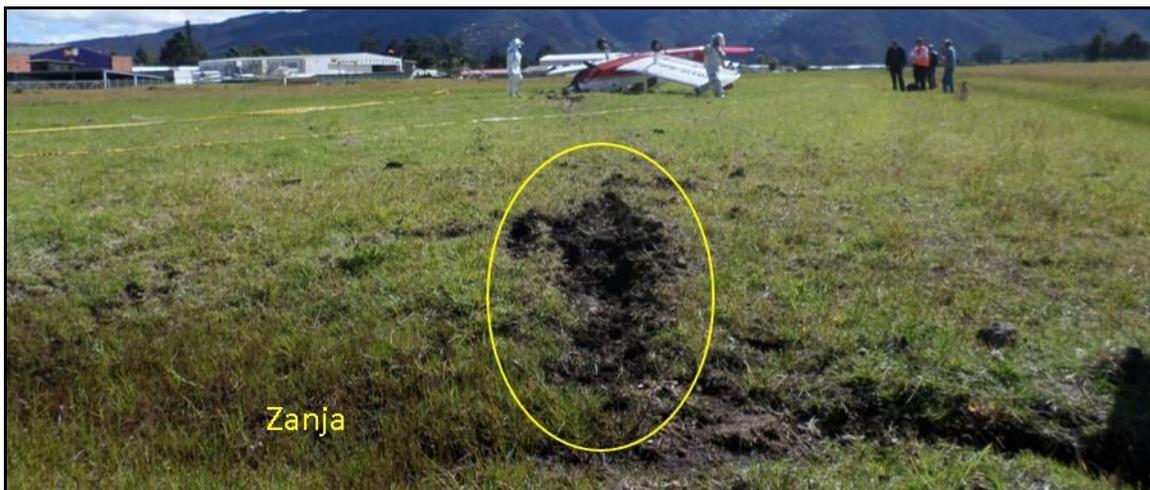
Punto de Pivote que produjo el volteo dinámico de la aeronave HK1685G
