# INFORME FINAL INCIDENTE GRAVE

**COL-14-18-GIA**

**Aterrizaje de Emergencia en el Aeródromo Heriberto Gil Martínez (SKUL)  
por impacto con Líneas Eléctricas  
Cessna A188B, Matrícula HK1821  
14 de Julio de 2014  
Tuluá, Valle del Cauca – Colombia**

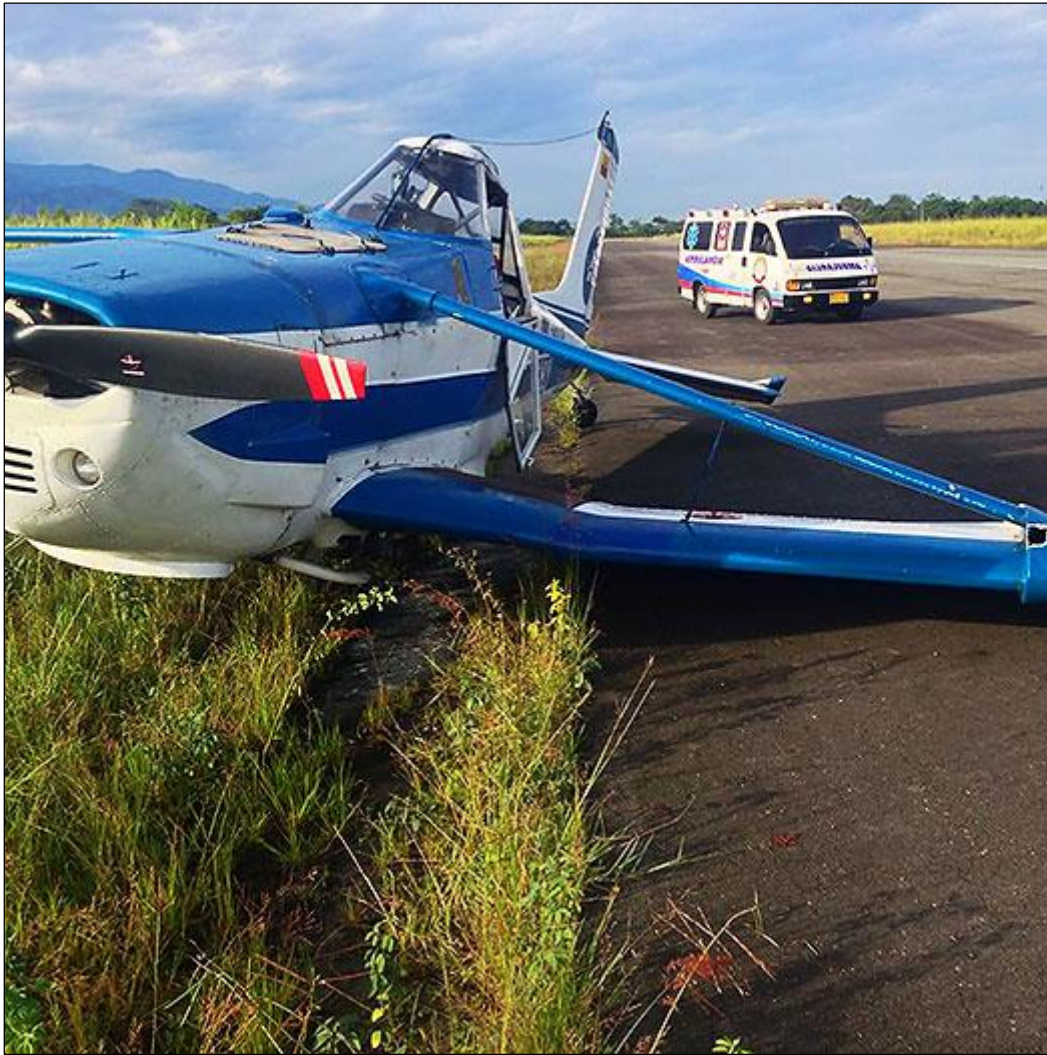
La aeronave aterrizó sobre el tren derecho y al perder velocidad el plano izquierdo cayó y se deslizó sobre la pista 19, deteniéndose finalmente a mitad de pista sobre el costado izquierdo dentro de la zona de seguridad. El piloto abandonó la aeronave por sus propios medios ileso. No se presentó incendio post-incidente grave. El incidente se configuró a las 07:30HL (Luz diurna) y condiciones meteorológicas visuales.

*Condición final de la aeronave*

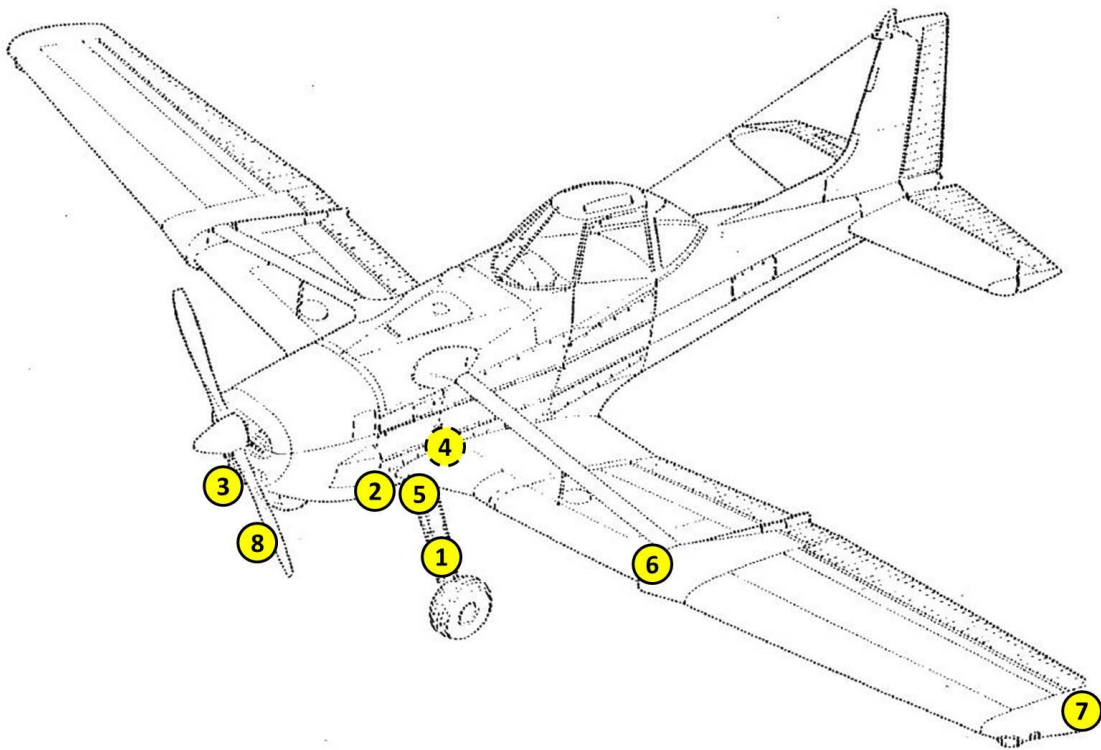
1. Fractura y desprendimiento de la pierna del tren de aterrizaje izquierdo
2. Fractura de tres (3) pernos fusibles de la chapa izquierda
3. Abolladura del capó inferior del motor
4. Rotura de la lámina inferior izquierda de la bodega
5. Rotura de la carena del tren de aterrizaje izquierdo
6. Rotura del borde de ataque de la carena del montante izquierdo del ala
7. Ralladura en la parte inferior de la punta del plano izquierdo
8. Ralladura del borde de ataque de la pala de la hélice

*Mapeo de daños estructurales en la aeronave HK1821*

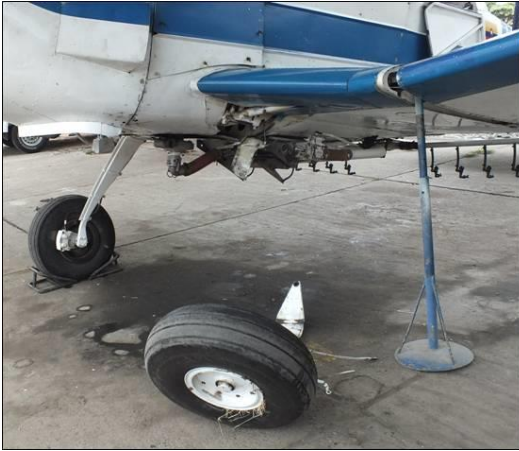
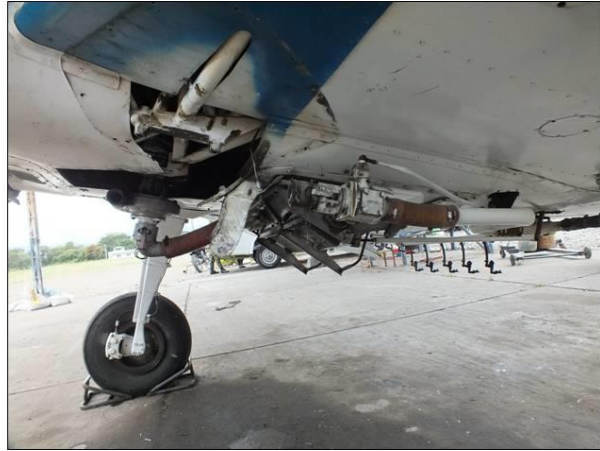
*Daños en la pierna del tren de aterrizaje izquierdo*

Fueron rotas dos (2) líneas eléctricas de alta tensión a causa del impacto con el tren de aterrizaje izquierdo.

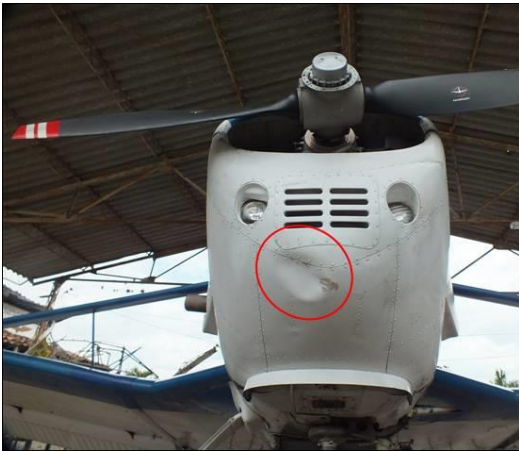
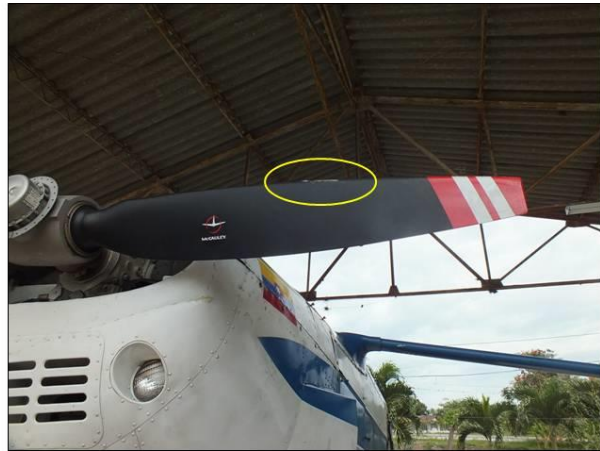
*Abolladura en el capó inferior del motor y ralladuras en la hélice*

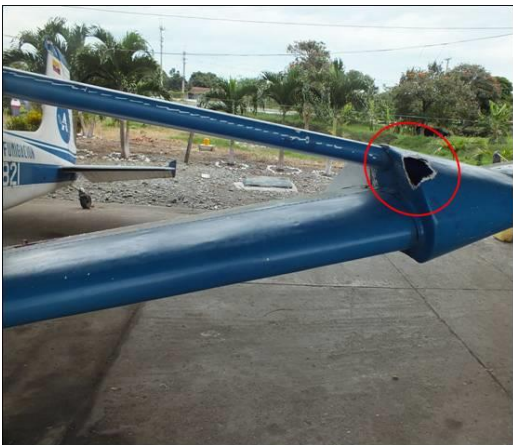
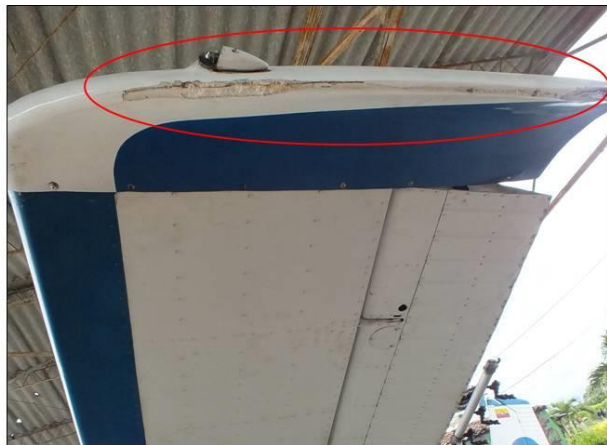
*Rotura en montante y punta del plano izquierdo*

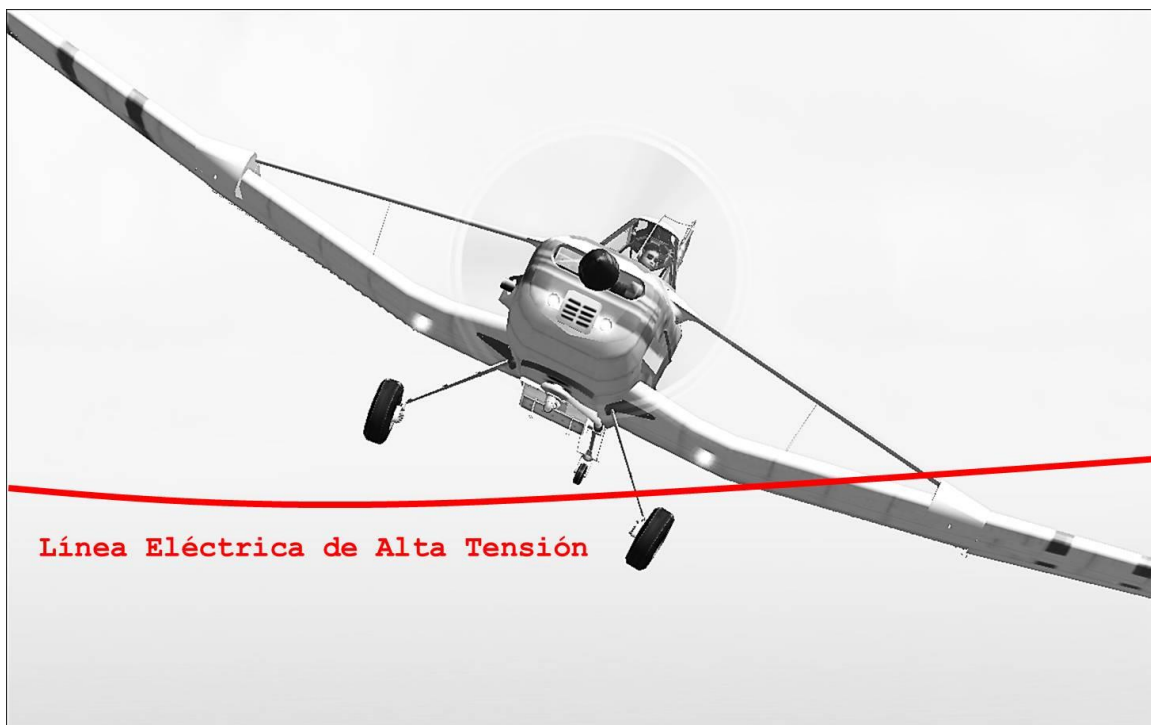
Al finalizar la pasada de fumigación, el tren de aterrizaje izquierdo hizo contacto con las líneas eléctricas de alta tensión y se desprendió de manera inmediata. El piloto se dirigió hacia el aeródromo Farfán en el cual realizó un aterrizaje de emergencia.

*Animación del impacto con las líneas eléctricas de alta tensión*

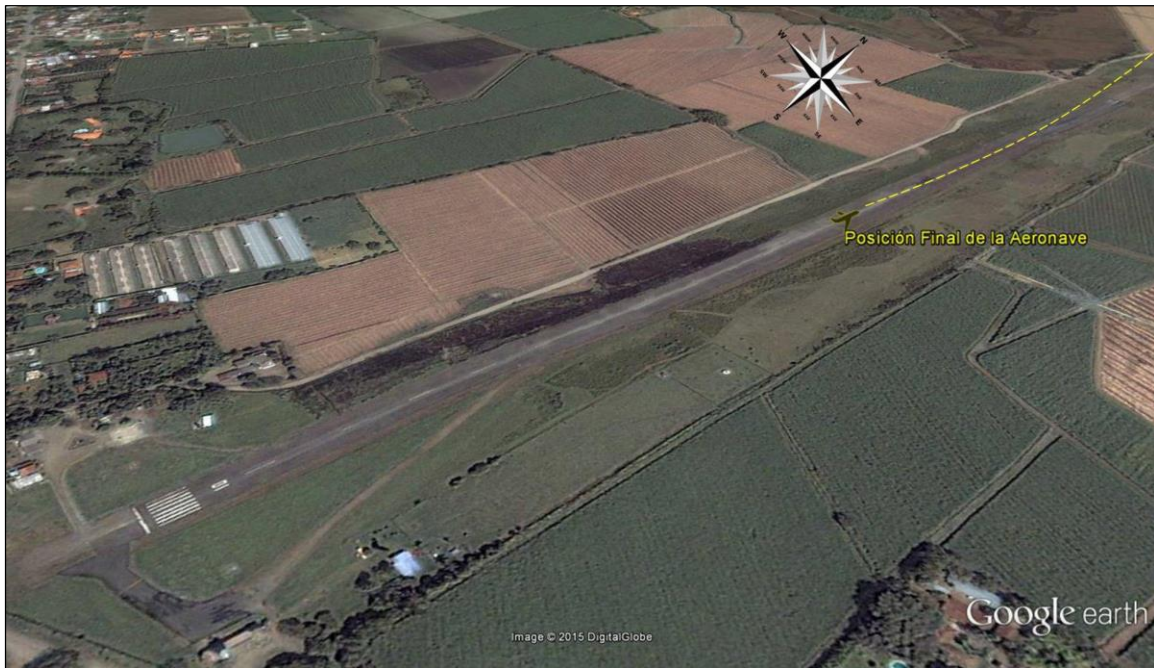
La aeronave inició la fase de aproximación a la cabecera 19, posando la rueda derecha en la maniobra de aterrizaje, hasta caer sobre su costado izquierdo, derrapar sobre la pista asfáltica y detenerse finalmente en las coordenadas Latitud N 04°05'41,8" y Longitud W 076°13'25,5", con rumbo final 02°.

*Ubicación de la Aeronave en el Aeródromo Farfán*

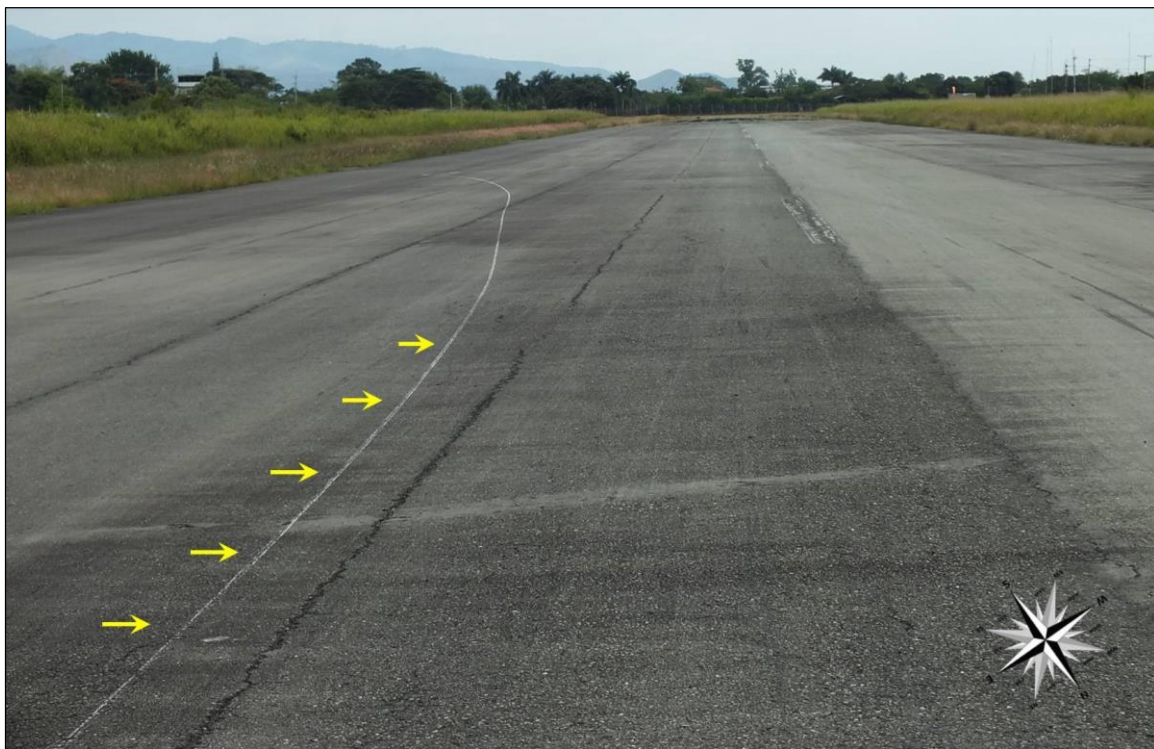
*Marcas sobre el costado izquierdo de la pista*

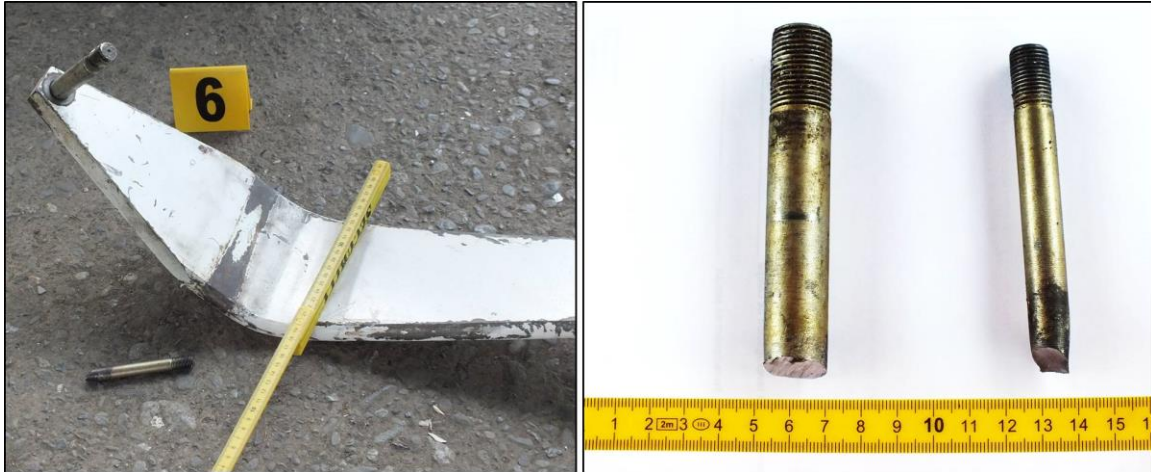
Una vez recuperados los restos del tren de aterrizaje izquierdo, se comprobó la condición de los pernos sujetadores, los cuales presentaban una sección de corte lisa realizada a alta velocidad y energía, exhibiendo muy poca deformación plástica, lo cual es consistente con una fractura producida por fuerzas de impacto.

*Fractura por impacto en los pernos de sujeción del tren de aterrizaje izquierdo*

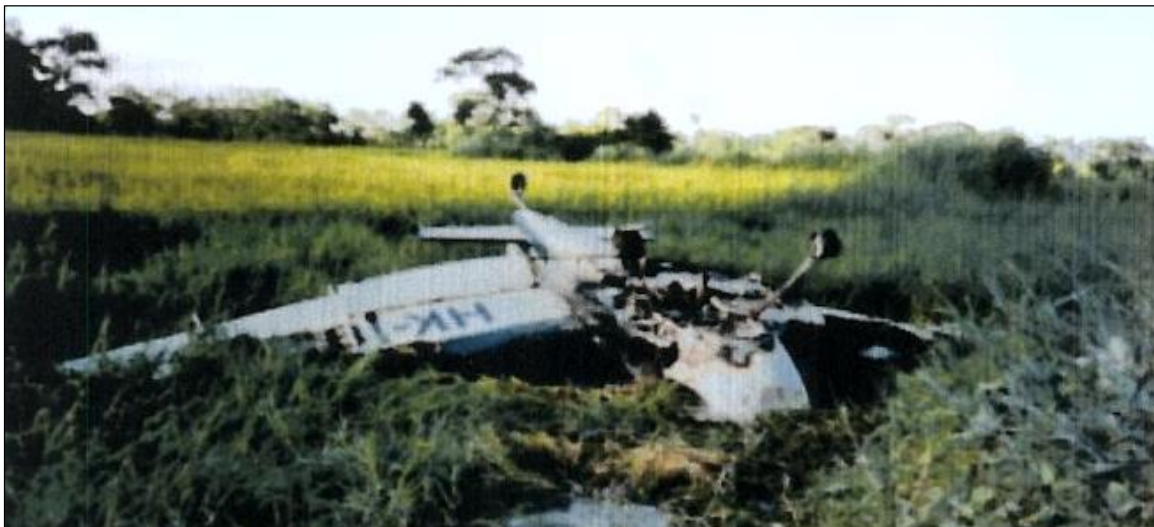
De acuerdo al informe final de la investigación del accidente ocurrido el 29 de Julio de 2003, el piloto resultó ileso, pero a causa de los daños y la incineración sufrida determinaron como AERONAVE NO REPARABLE.

*Imagen del accidente de la aeronave HK1821E ocurrido el 29 de Julio de 2003*

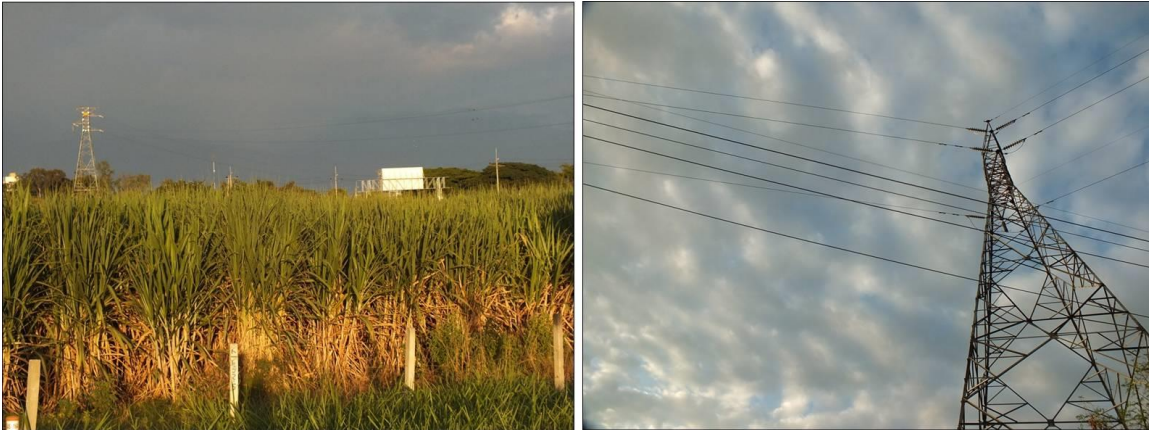
7. El piloto manifestó su amplia trayectoria profesional en operaciones agrícolas (42 años de experiencia y más de 10.000 horas de vuelo).
8. Las torres y líneas eléctricas de alta tensión adyacentes a los lotes fumigados no poseían balizas de señalización que advirtieran al piloto de su presencia.

*Imágenes de las torres y líneas eléctricas en la zona aledaña al impacto*

La identificación de líneas eléctricas desde el interior de una aeronave en vuelo a bajo nivel puede resultar una tarea difícil por diversas razones, tales como la falta de señalización, baja visibilidad a través del parabrisas, deslumbramiento a causa de los rayos solares e incluso su ocultamiento por el bajo contraste con los colores de fondo. En su declaración, el piloto aseguró que siempre tuvo a la vista las torres y las líneas eléctricas, ya que previamente había fumigado el primer lote realizando ocho (8) pasadas sobre él sin ninguna novedad. Sin embargo, al dirigirse al segundo lote ubicado aproximadamente a cinco (5) kilómetros del anterior, impactó las líneas eléctricas al finalizar la primera pasada.
