INFORME FINAL INCIDENTE GRAVE

COL-21-09-GIA

**Contacto anormal y excursión
de pista en aterrizaje**

Matrícula HK1010G

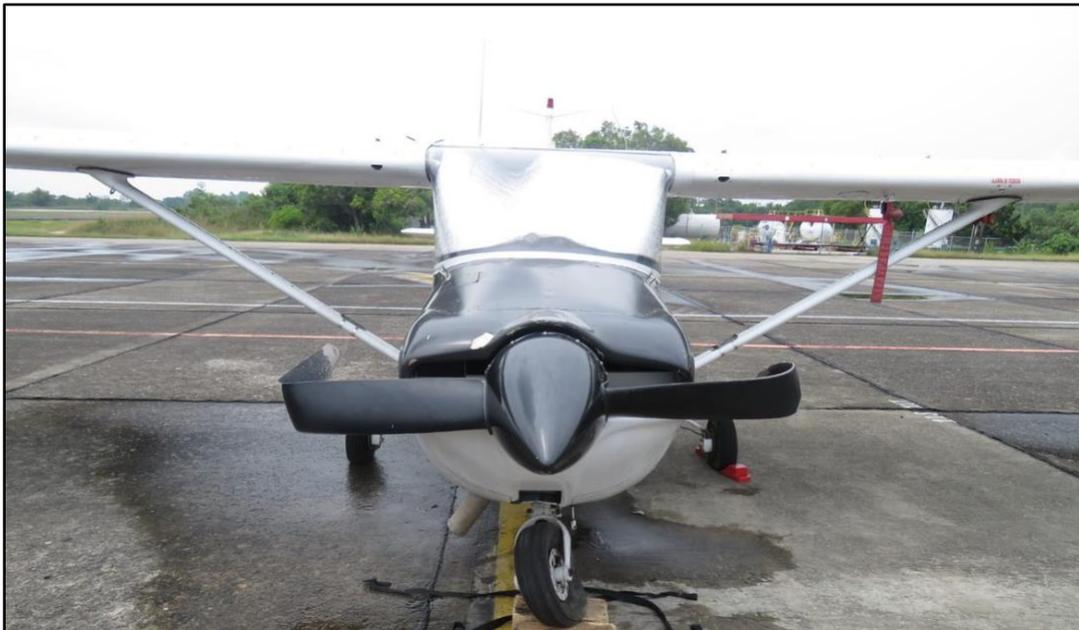
La aeronave resultó con daños importantes en el motor, la hélice y en el tren de nariz.

Fotografía No. 1: Condición final del HK1010G.

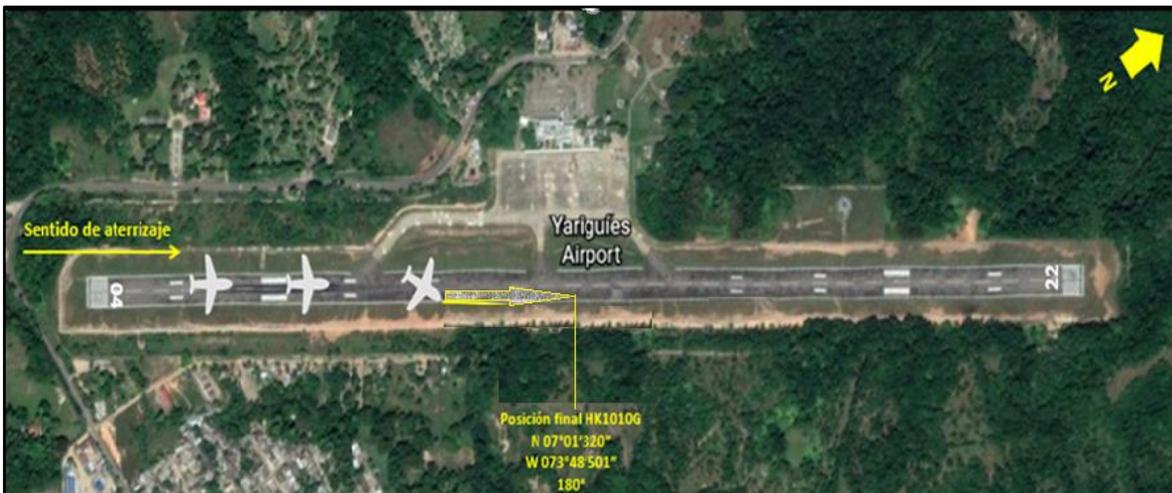
El Alumno se dispuso a efectuar el primer aterrizaje con “toque y despegue”. Configuró la aeronave con flaps, obtuvo la autorización de la Torre de Control, y efectuó un aterrizaje fuerte que hizo rebotar la aeronave; después de caer de nuevo a la pista la aeronave se desvió hacia el costado derecho, sin ser controlado por el Alumno y abandonó la pista hacia la zona de seguridad, en donde se detuvo.

Durante el contacto anormal la sección frontal de la aeronave impactó contra la pista, resultando con daños en el motor, la hélice y en el tren de nariz.

Diagrama No. 1: Diagrama del Incidente Grave HK1010G.

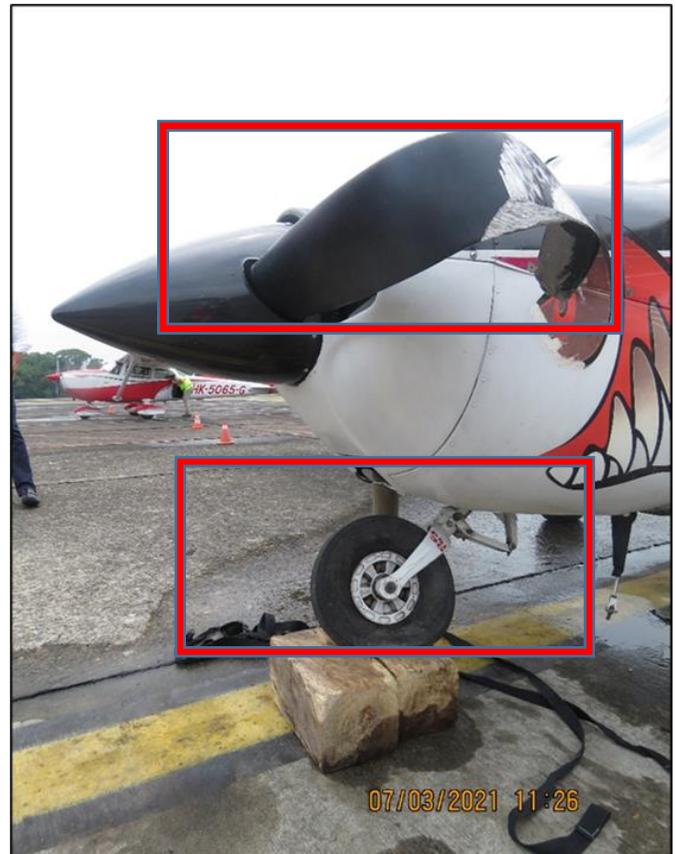
Luego de que el personal de mantenimiento del operador realizara las inspecciones correspondientes a la aeronave, se identificaron daños en los siguientes componentes:

- Hélice
- Tren de nariz
- Bancada del motor
- Amortiguador delantero
- Nacelas de motor
- *Spinner* de la hélice
- *Shimmy damper*
- Llanta del tren de nariz
- Rin del tren principal
- Filtro de aire
- Carburador
- *Steering*
- Pared de fuego
- Varillas de soporte panel de instrumentos
- Punto de anclaje cono de cola

Fotografía No. 2: Ubicación de daños del HK1010G.

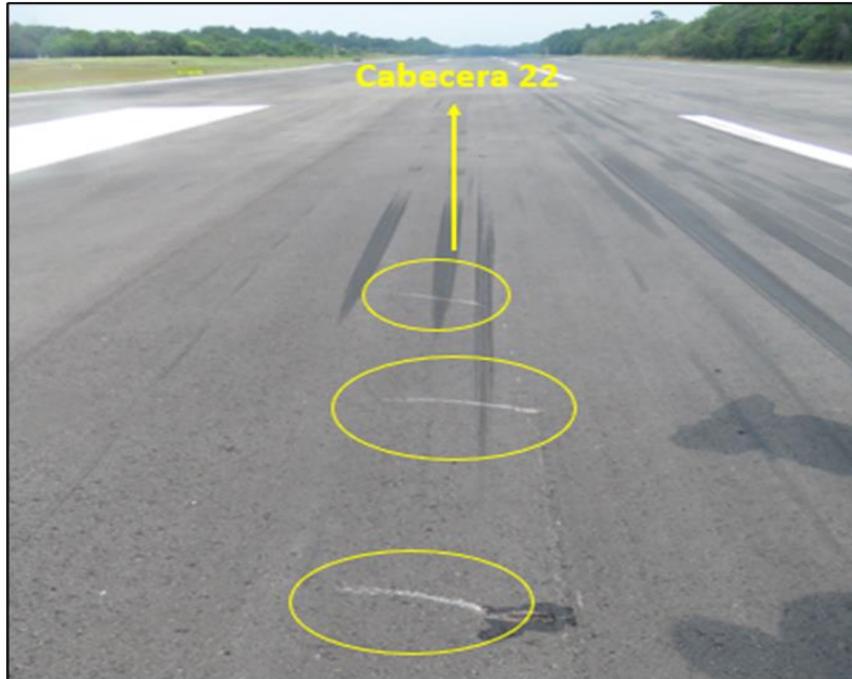
Se observaron marcas en la superficie asfáltica de la pista, debidos principalmente al golpe de las palas de la hélice.

Fotografía No. 3: Marcas de la pista de Yariguíes.

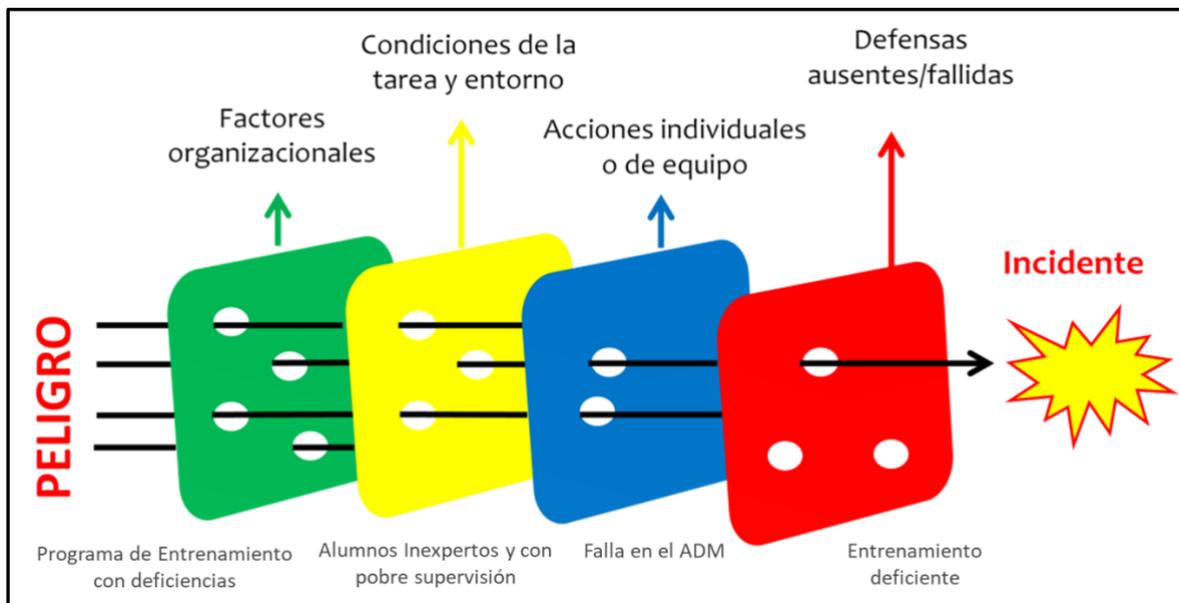
Diagrama No. 2: Análisis de secuencia de eventos, en el Incidente Grave HK 1010G

Contacto anormal con la pista, al efectuar el Alumno una nivelada irregular para aterrizar, como consecuencia de una aproximación desestabilizada, no reconocer tal condición, no aplicar medidas correctivas oportunas, no realizar un sobrepaso y continuar con el aterrizaje.
