INFORME PRELIMINAR

INCIDENTE GRAVE

**Contacto anormal y excursión
de pista**

Cessna 172

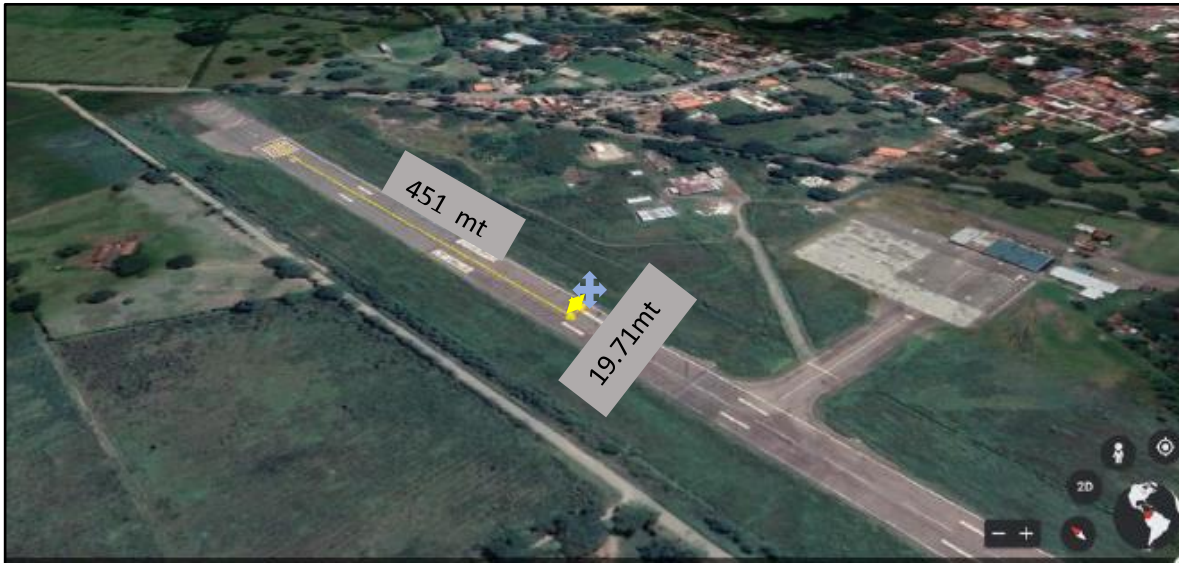
Una vez autorizado a aterrizar, el Alumno configuró la aeronave con “full flaps”, una vez que cruzó el umbral de la pista, y cuando nivelaba la aeronave, efectuó un contacto anormal con la pista por aterrizaje fuerte, que tuvo como consecuencias el rebote de la aeronave y un nuevo contacto con la pista. La aeronave se dirigió sin control hacia el costado derecho, abandonando la pista hacia la zona de seguridad.

Imagen No. 1: Recorrido y ubicación de la aeronave - Aeropuerto Santa Ana-Cartago SKGO

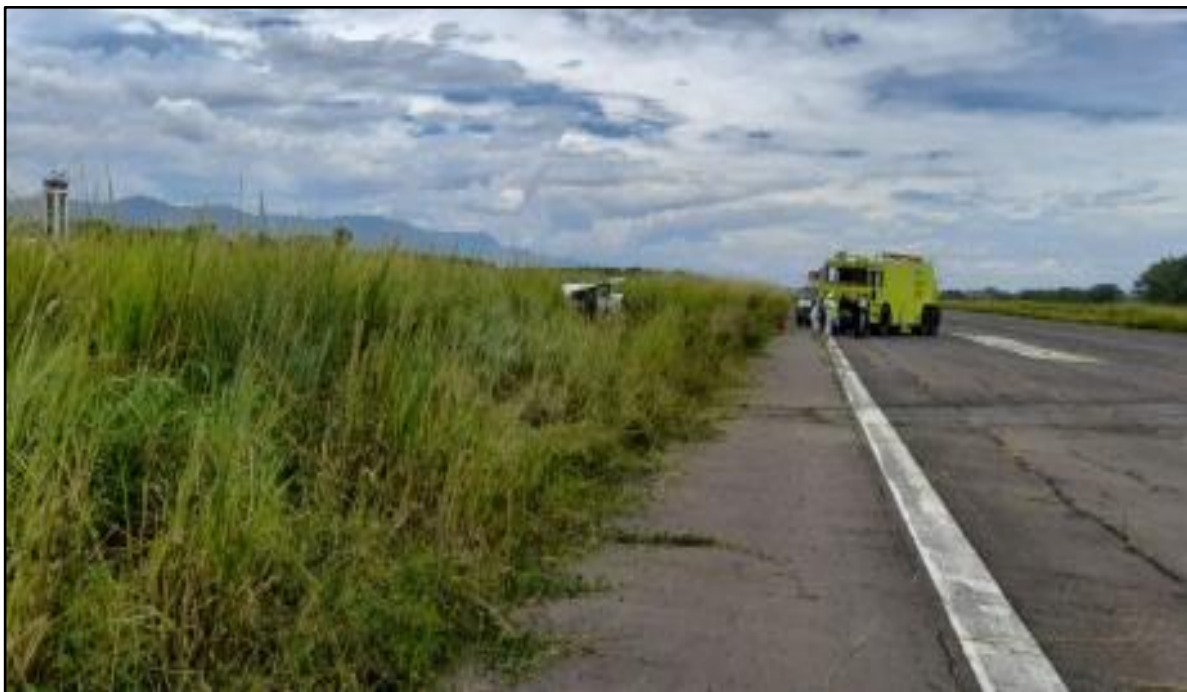
La aeronave quedó ubicada en la zona de seguridad, costado derecho de la pista, en las coordenadas N 04°45'45.4"- W 075°57'19.2", con rumbo de 276°.

Fotografía No. 1: Posición final HK 5182G

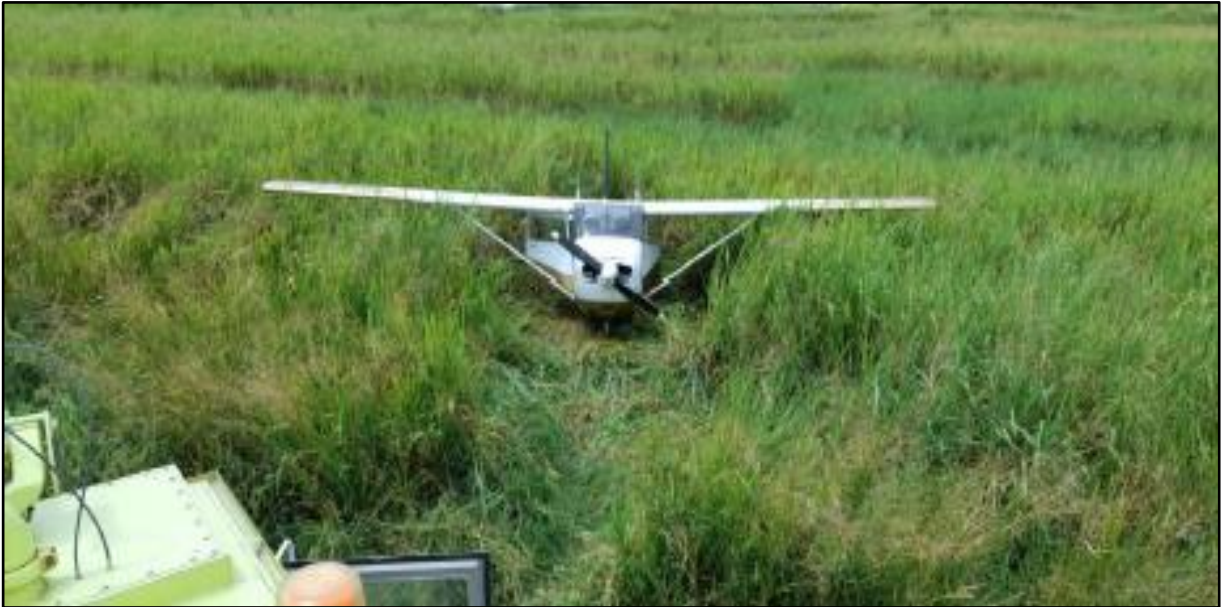
Fotografía No. 2: Posición del HK 5182G en la zona de seguridad

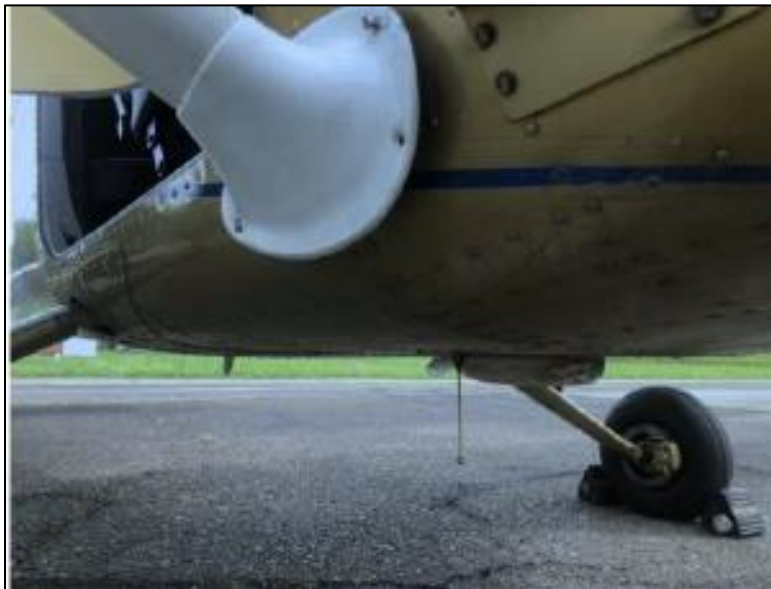
- Hélice, tren de nariz, montante plano derecho, tren principal, amortiguador delantero, nacella de motor, spinner, shimmy damper.

Fotografía No. 3: Daños en montante plano derecho.

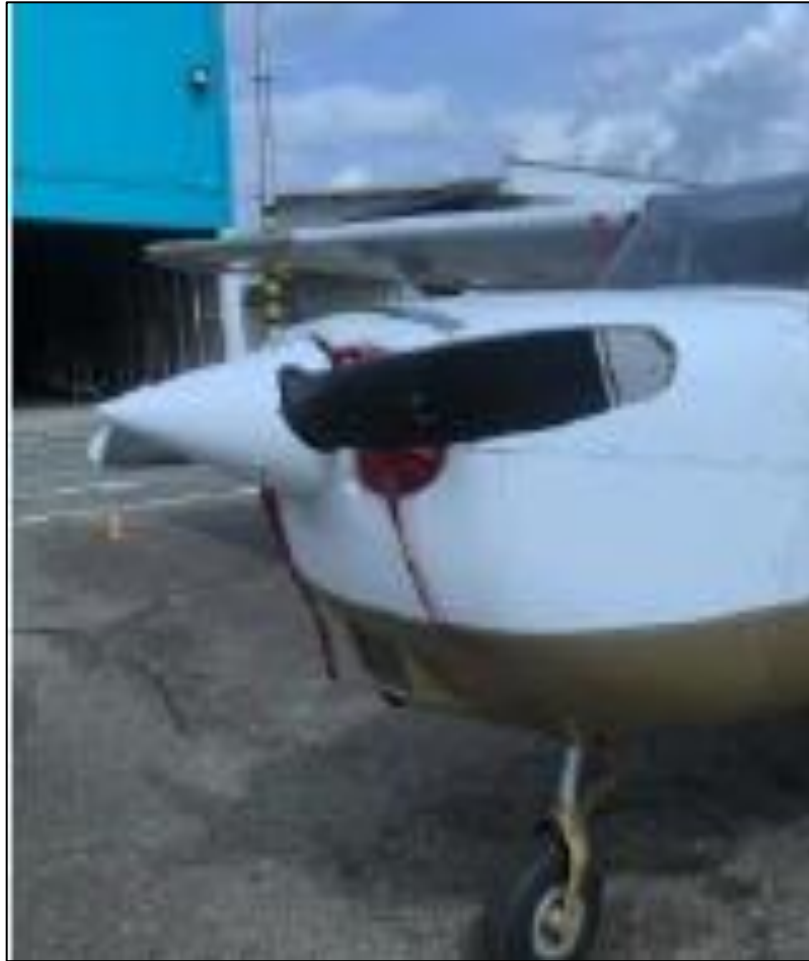
Como consecuencia del impacto contra la pista la aeronave sufrió daños en la sección delantera y la parada súbita del motor.

Fotografía No. 4: hélice y tren de nariz HK 5182G.
