# INFORME PRELIMINAR

## INCIDENTE GRAVE

## COL-21-29-GIA

**Colisión contra el terreno  
después del despegue**

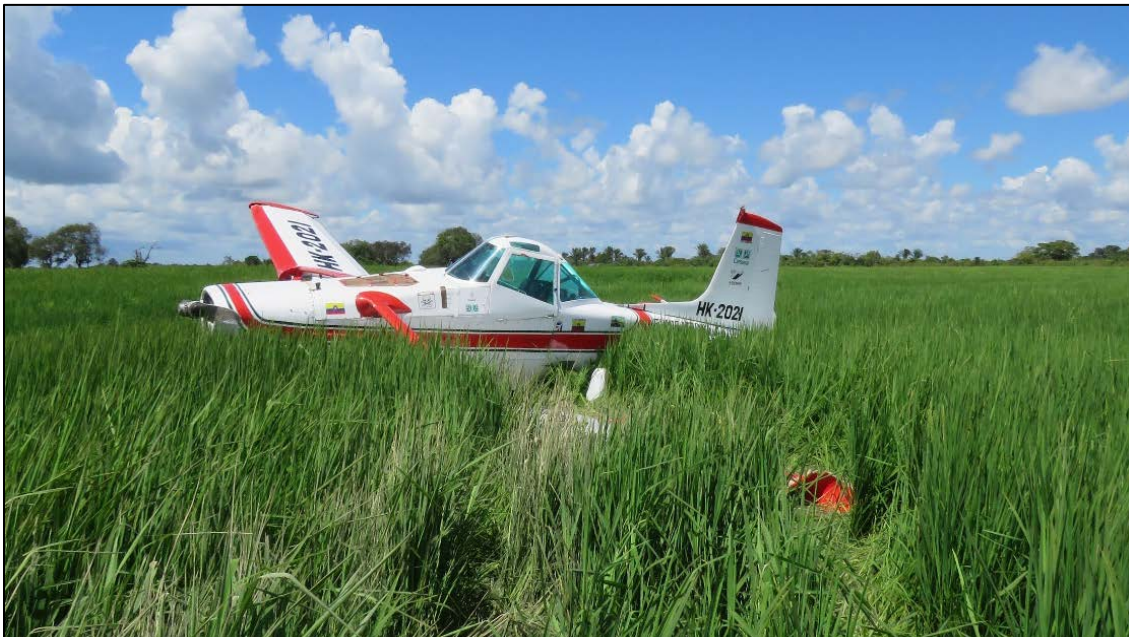
La aeronave continuó sobrevolando la pista, y siguió de frente, impactando un cercado perimetral; posteriormente se produjo el impacto de la punta del plano derecho contra el terreno. La aeronave se posó sobre el cultivo de arroz adyacente a la pista, recorriendo 137 m desde la cabecera 29.

Como consecuencia de la interacción contra el terreno, se produjo la parada súbita de la hélice, daños en tren principal izquierdo y en el plano izquierdo.

Fotografía No. 1 - Posición final HK2030

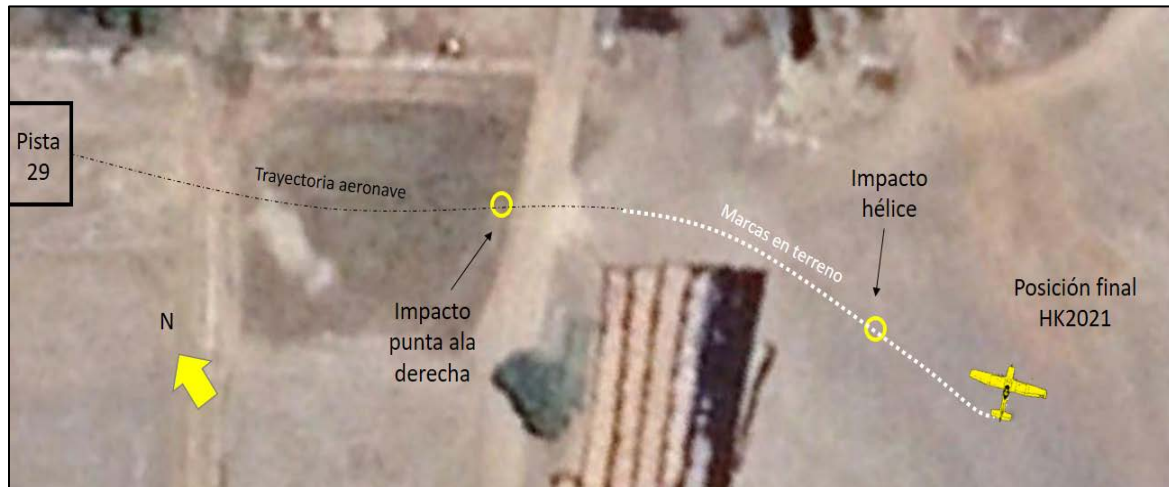
El sitio en donde se configuró el Incidente Grave correspondía a un cultivo de arroz con ligeras ondulaciones, ubicado a 137 m de la cabecera 29 de la pista Los Ripios. La aeronave quedó ubicada en coordenadas N05°14'25.42" - W071°24'34.40" a una elevación de 426 pies con rumbo final 047°.

Se identificó la primera interacción de la aeronave con el terreno a 156 m de la cabecera 29, en donde la punta del plano derecho impactó inicialmente. Allí se encontró la luz de navegación azul sobre el terreno. Posteriormente se evidenciaron marcas de trayectoria sobre el cultivo de arroz en dirección 144°. Allí la aeronave describió una trayectoria prolongada marcada por las llantas de los trenes de aterrizaje, y, posteriormente, a 36 m se identificó el impacto de la sección baja del motor y el impacto de la hélice contra el terreno lo que ocasionó su parada súbita.

La aeronave continuó su recorrido por 19 m en donde el tren principal izquierdo se desprendió al encastrarse en el terreno, ocasionando el giro de la aeronave y la interacción del intradós del plano izquierdo sobre el terreno hasta su detención final, con rumbo 047°.

Figura No. 1 - Ubicación final aeronave HK2021 en relación a cabecera 29
