INFORME PRELIMINAR INCIDENTE GRAVE

COL-21- 46-GIA

Incursión en pista

Cessna C208

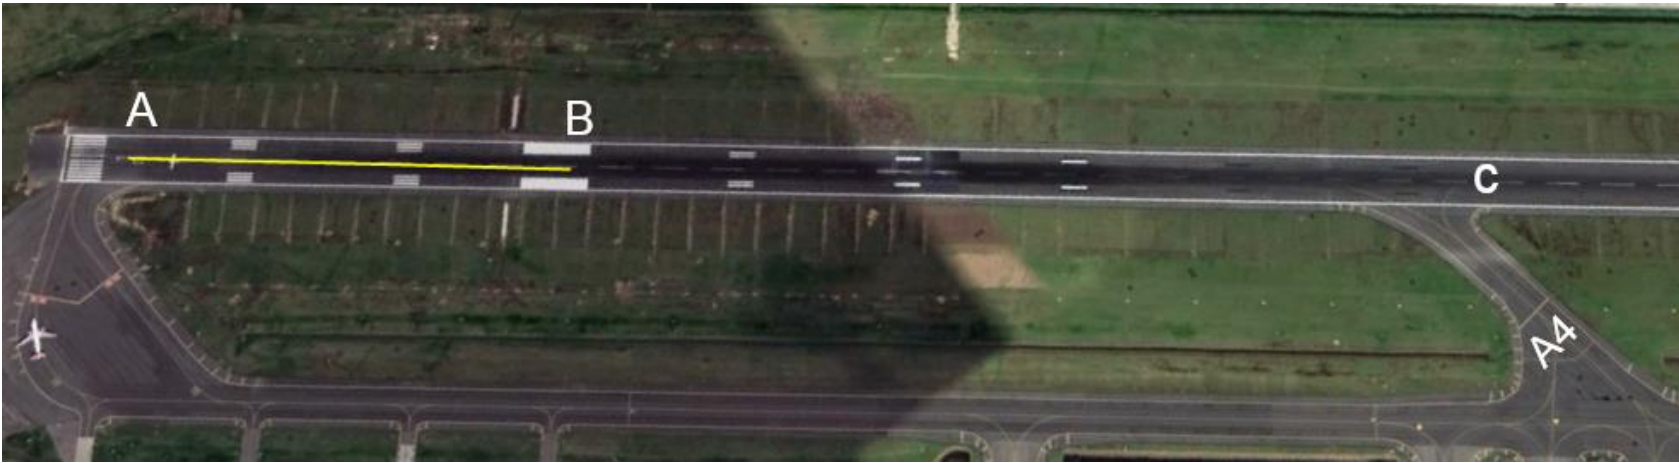
Figura 1. posición de las aeronaves sobre la pista 13L de EDR.

No obstante, la tripulación del avión C208 HK3200G no se detuvo en el punto de espera, sino que continuó su rodaje e ingresó a la pista tomando posición para el despegue.

Simultáneamente, a las 14:35 UTC, el ATC Torre Norte EDR, en frecuencia 118.1 MHz, autorizó a la aeronave ATR 75 HK 5293, que procedía en la ruta Bogotá - Yopal, a despegar desde la cabecera 13L. Tan pronto la aeronave ATR 75 HK 5293 inició la carrera de despegue, a las 14:35 UTC, la tripulación informó que abortaba la maniobra “por aeronave en la pista”; la aeronave se detuvo aproximadamente 400 metros después del punto de despegue.

- A. Punto de despegue del AT-75
- B. Punto de parada del AT-75
- C. Punto de Incursión en Pista del C-208
- A4. Intersección para salida e ingreso a la pista.
