# INFORME PRELIMINAR

### **COL-21-14-GIA**

**Colisión con semovientes  
durante el aterrizaje**

Matrícula HK3561G

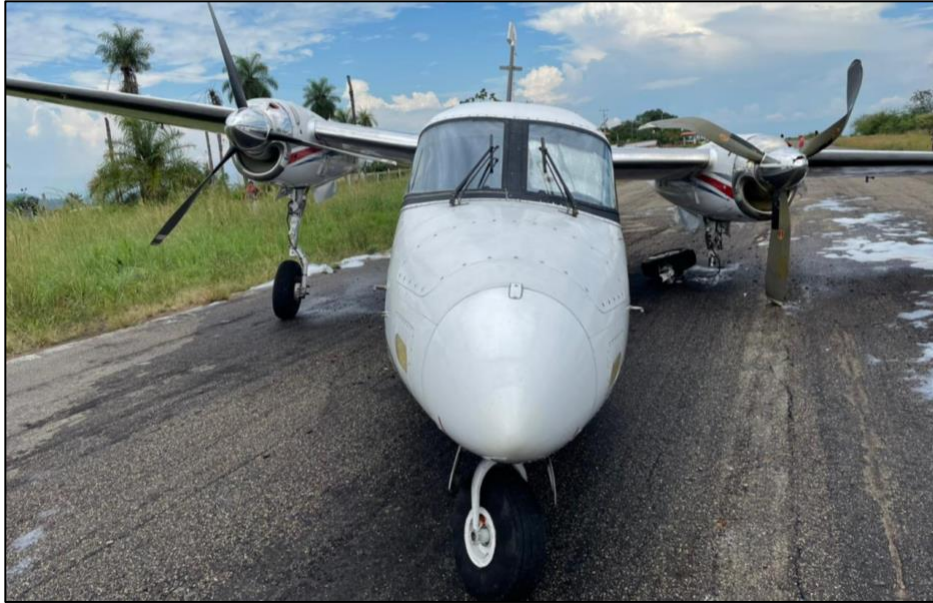
Fotografía No.1 - Posición y estado final de la aeronave HK3561G

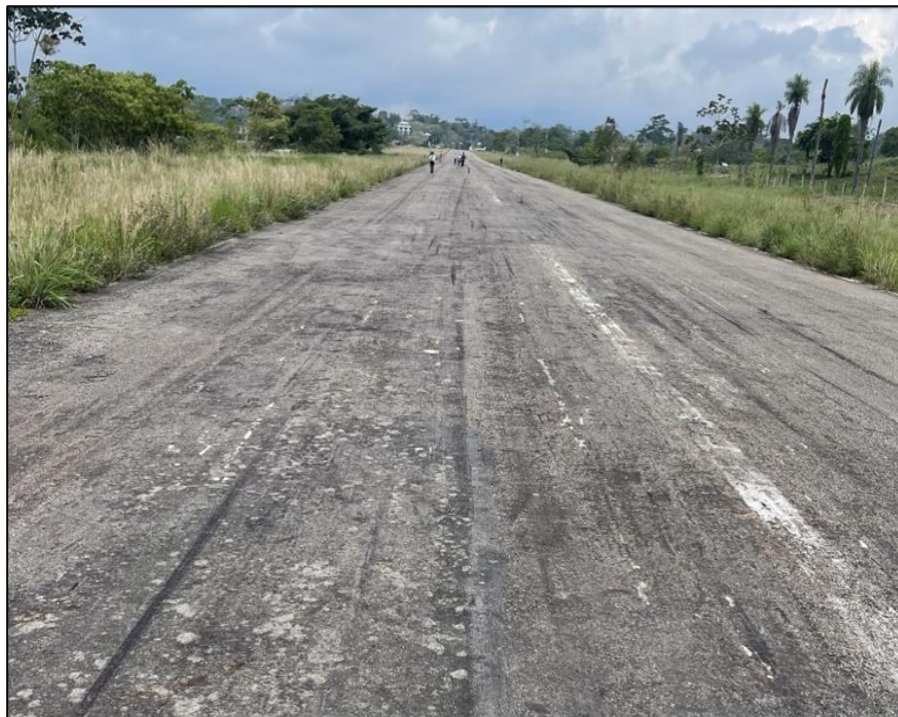
- La pista está asfaltada, tiene una longitud de 850 m y 15 m de ancho.
- No existe ninguna señal de umbral de pista, como tampoco triángulos de identificación de extremos de pista, ni otra demarcación.
- No están instaladas las manga veletas.
- No existe zona de seguridad en ninguno de los costados de la pista, ya que está rodeada por terreno con vegetación y desnivelado.
- No existe ningún tipo de señales visuales, verticales ni horizontales.
- El cerramiento de la pista se encuentra en mal estado ya que los pobladores cortaron el alambrado en diferentes tramos, para poder atravesar el aeródromo y no dar la vuelta a su alrededor, para desplazarse de un sitio a otro, tal como estuvo establecido en algún momento.

**Fotografía No. 02 - Fotografía de la pista de Santa Rosa de Sur-Bolívar**

- La pista es utilizada por los pobladores para hacer deporte, montar en bicicleta y para realizar otras actividades del municipio.
- No se encontró que existiera el Plan de Mantenimiento dispuesto para operadores de aeródromo en el RAC 14.2.6.3. Tampoco se encontró que hubiera un sistema de gestión de riesgos.

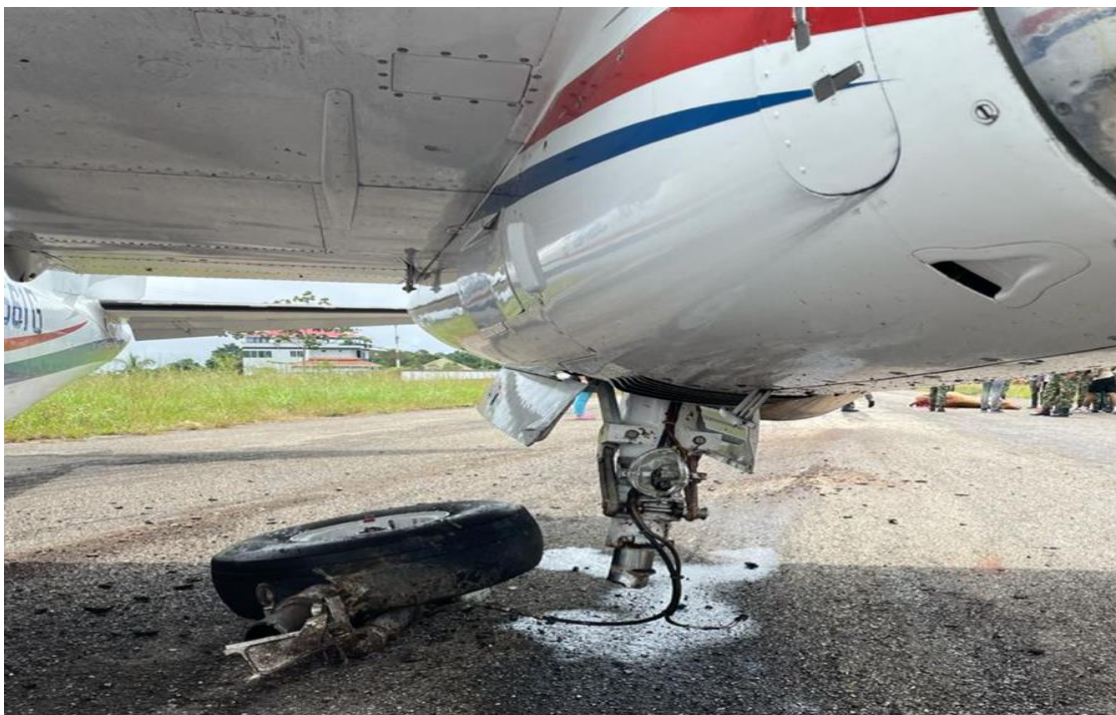
- El tren de aterrizaje del lado izquierdo sufrió fractura en la parte inferior lo que provocó el desprendimiento de la rueda.
- La aeronave presenta una deformación en la piel a la altura de la puerta de bodega.

Fotografía No. 03 - Fractura del tren de aterrizaje izquierdo.
