# INFORME PRELIMINAR

### COL-21-51-GIA

**Excursión lateral de pista  
durante el despegue**

Matrícula HK4773

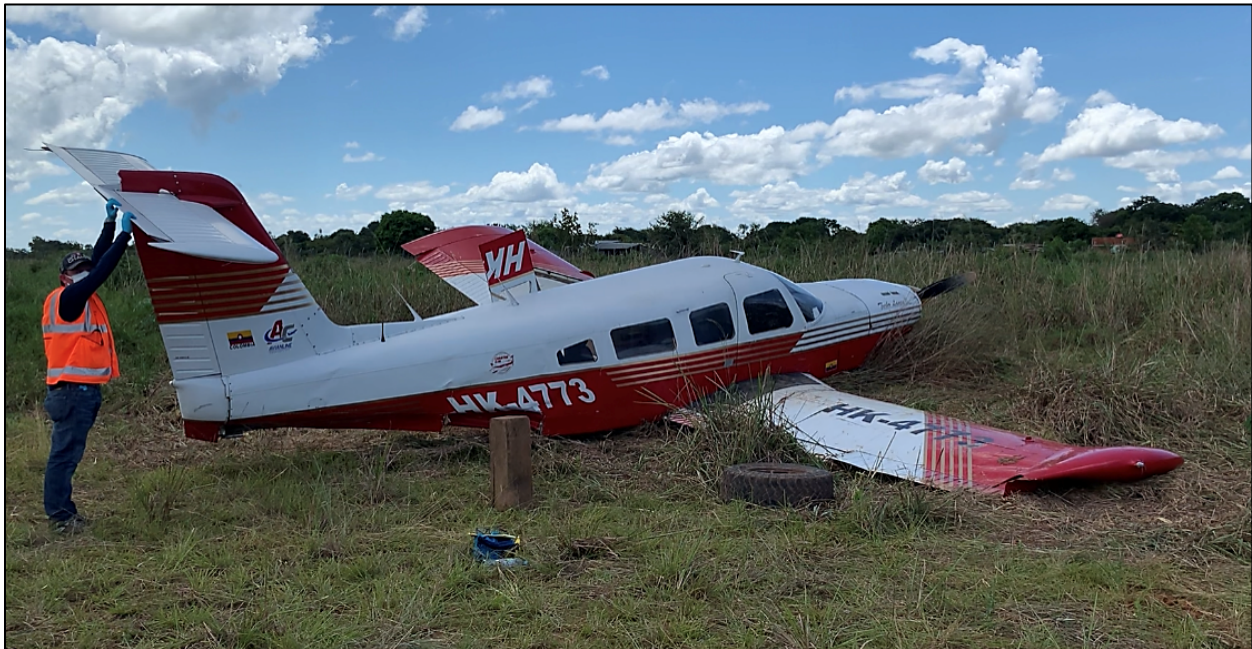
Fotografía No. 1 – Posición final aeronave HK4773

Los pasajeros y el Piloto evacuaron la aeronave por sus propios medios, sin lesiones. No se produjo incendio. Se produjeron daños sustanciales en la aeronave como consecuencia de la excursión de pista.

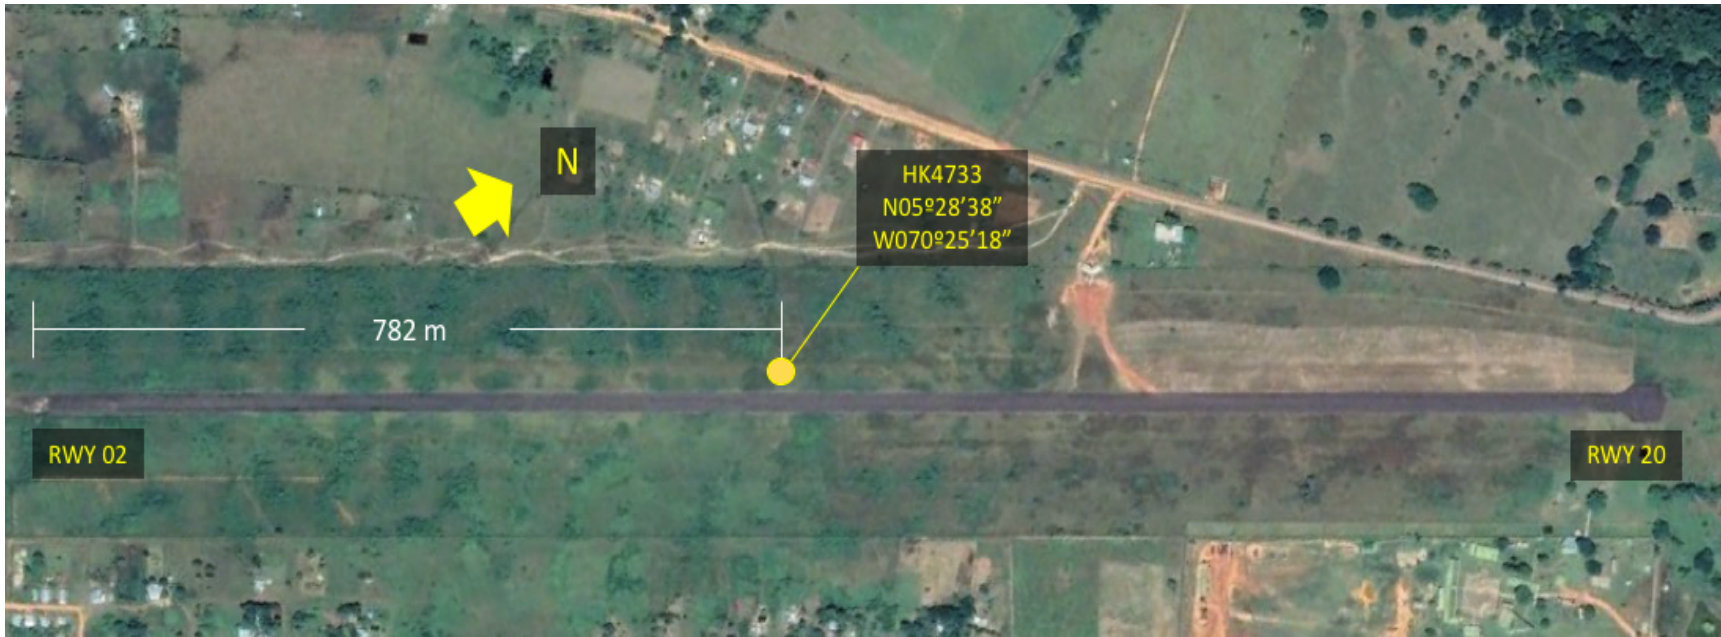
Figura No. 1 – Posición final aeronave HK4773

La aeronave quedó ubicada en la zona de seguridad, en sentido de la pista 02 del aeródromo SKIM, después de haber abandonado la pista por el costado izquierdo, y haber recorrido aproximadamente 400 m, sobre la zona de seguridad, hasta la posición final en coordenadas N05°28'38" - W070°25'18". La aeronave se encontró en posición normal, posada sobre el tren izquierdo y la estructura del plano derecho, a una elevación de 79 pies y con rumbo final 328°.

Dentro de los daños evidentes en la aeronave, se determinó daño y deformación del tren de nariz, retracción del tren derecho, daño en punta de plano derecho y afectación relacionada con abolladuras en la piel de la sección ventral izquierda del fuselaje.
