INFORME PRELIMINAR

INCIDENTE GRAVE

COL-21-25-GIA

**Excursión parcial de pista
durante el aterrizaje**

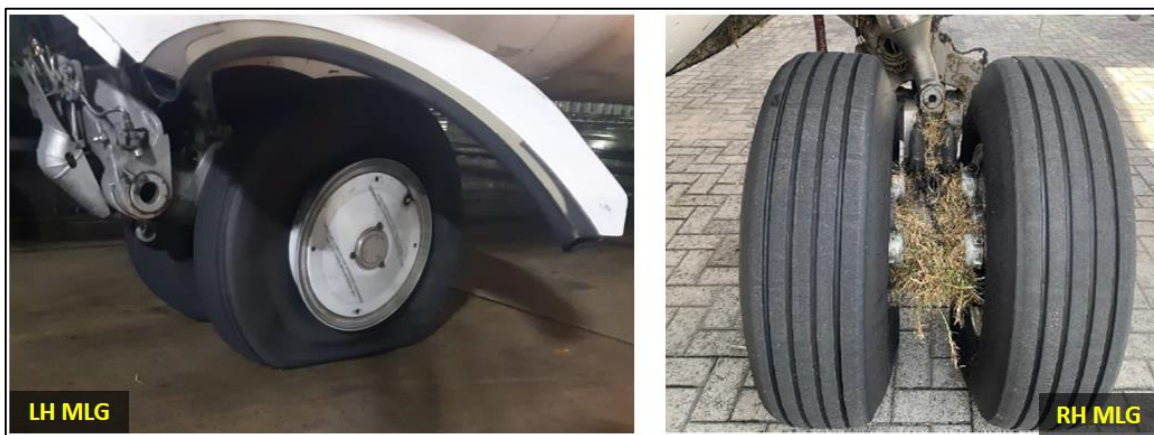
Al efectuar la revisión de la aeronave, se evidenciaron restos de césped en el anidamiento de las ruedas del tren principal derecho, en el fuselaje costado derecho y en el intradós del plano derecho.

La rueda No. 1 del tren principal izquierdo presentó pérdida de presión; y la rueda No. 2 del mismo tren, mostraba cortes en la banda.

Fotografía No. 1: Condición de los trenes de aterrizaje - HK5040

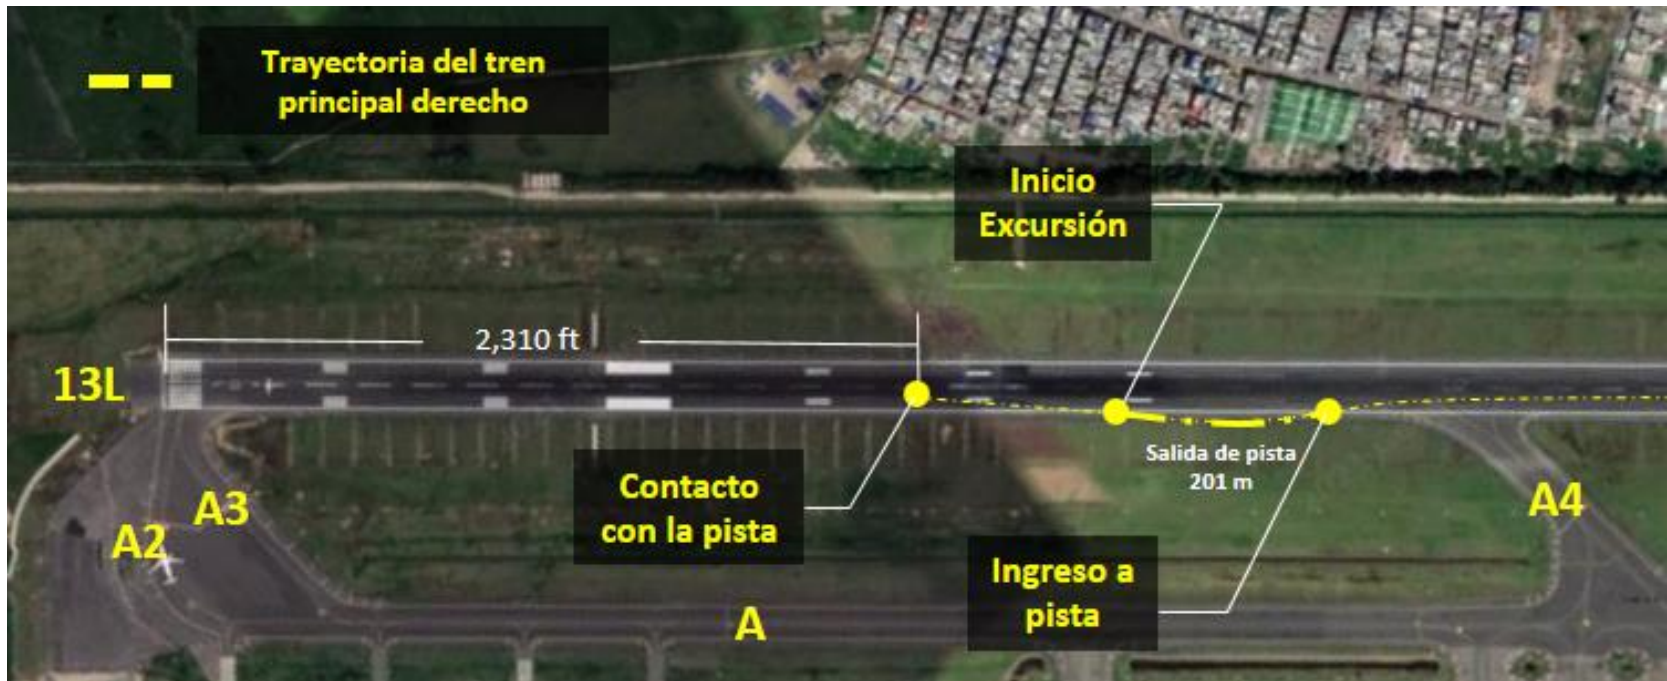
En la pista, se hizo notoria, la excursión de la aeronave con marcas del tren principal derecho sobre la zona de seguridad, hasta 90 cm a la derecha del borde de pista. La excursión ocurrió a 2,929 pies de la cabecera de la pista 13L, en coordenadas N04°42'30" – W074°08'45" hasta el punto de coordenadas N04°42'26" – W074°08'39", en donde la aeronave ingresó nuevamente a la pista, después de recorrer aproximadamente 201 m aproximadamente por fuera de ella durante la excursión.

Adicionalmente la aeronave ocasionó el daño de las luces de borde de pista, lado derecho, No. 030 y No. 038.

Gráfica No. 1: Referencias de Contacto con la pista, excursión e ingreso a pista HK5040

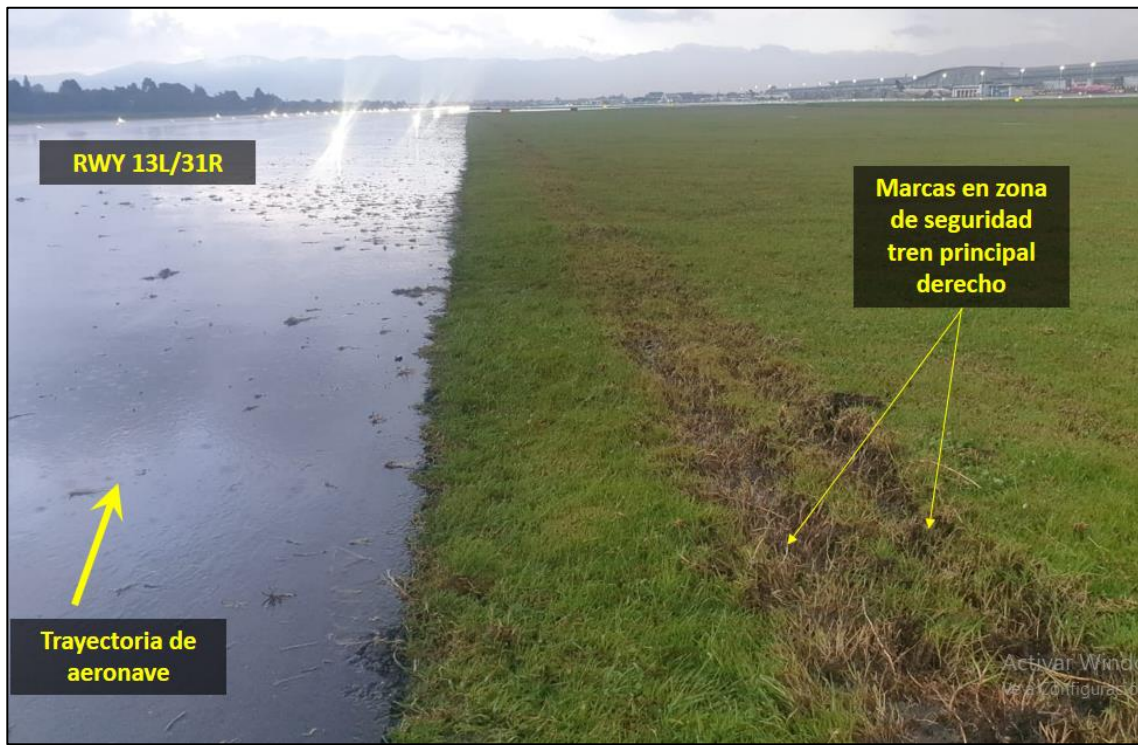
Gráfica No. 2: Evidencia de marcas de excursión de pista 13L - HK5040

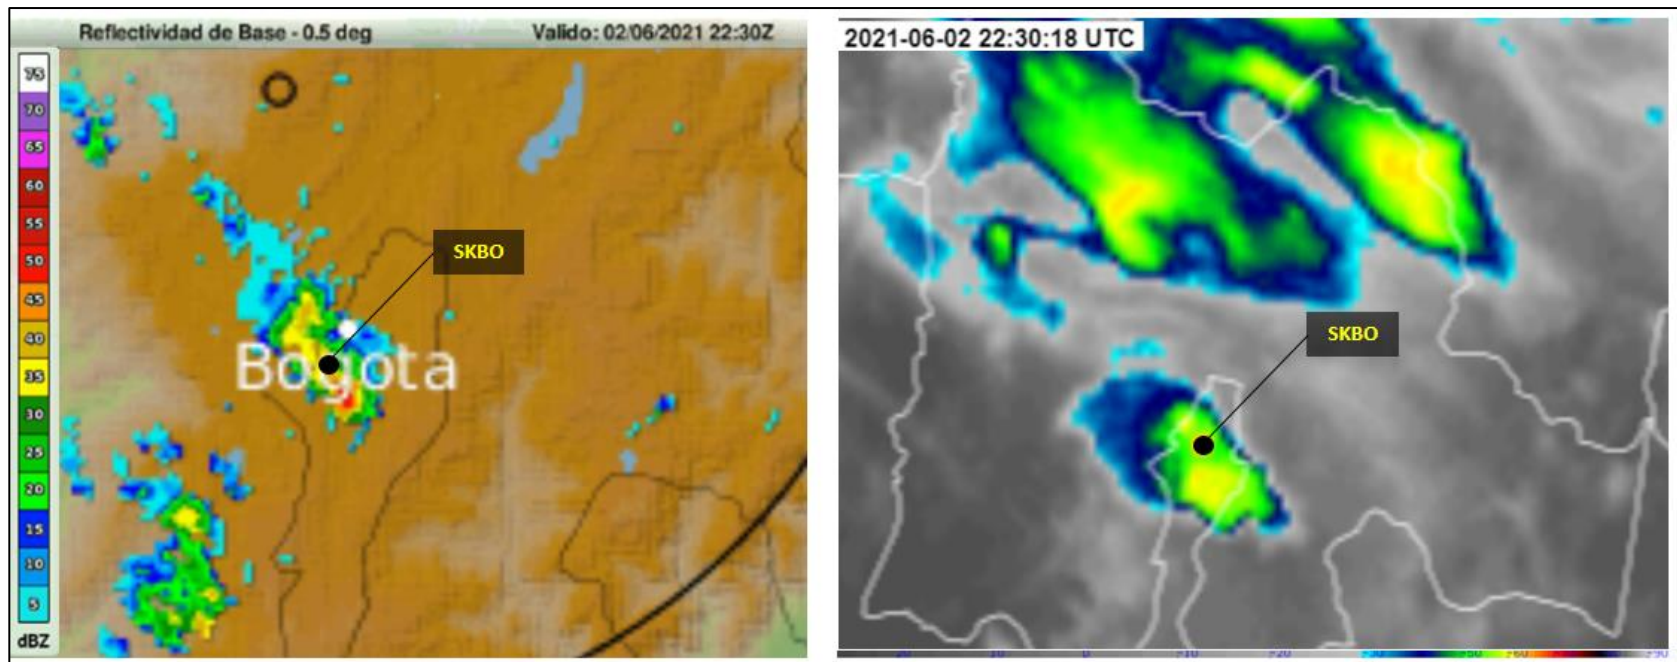
Fueron obtenidas las imágenes RADAR e imágenes satelitales en canal IR de la hora del evento, evidenciándose condiciones de evolución convectiva a microescala con precipitación intensa, alta reflectividad y toques nubosos que rondaban el nivel de vuelo FL410 aproximadamente.

Gráfica No. 3: Condiciones meteorológicas – RADAR / SAT IR CH13, 02 junio de 2021 – 22:20 UTC
