# INFORME PRELIMINAR

### COL-21-43-GIA

**Excursión de pista**

Matrícula HK5087

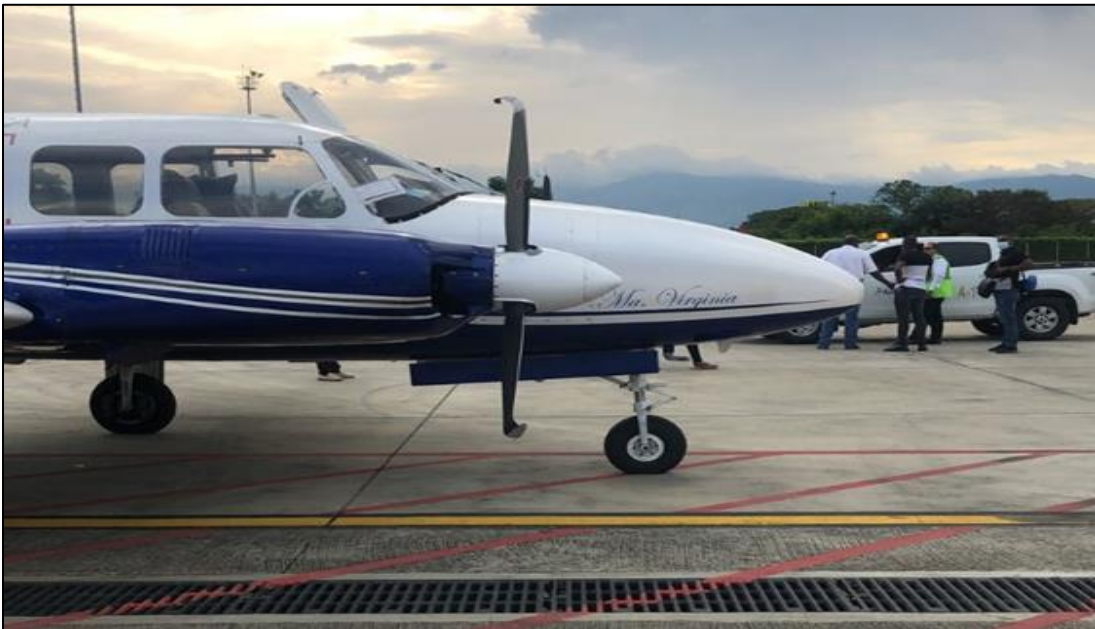
Fotografía No. 1 - Aeronave HK 5087 en plataforma posteriormente al aterrizaje.

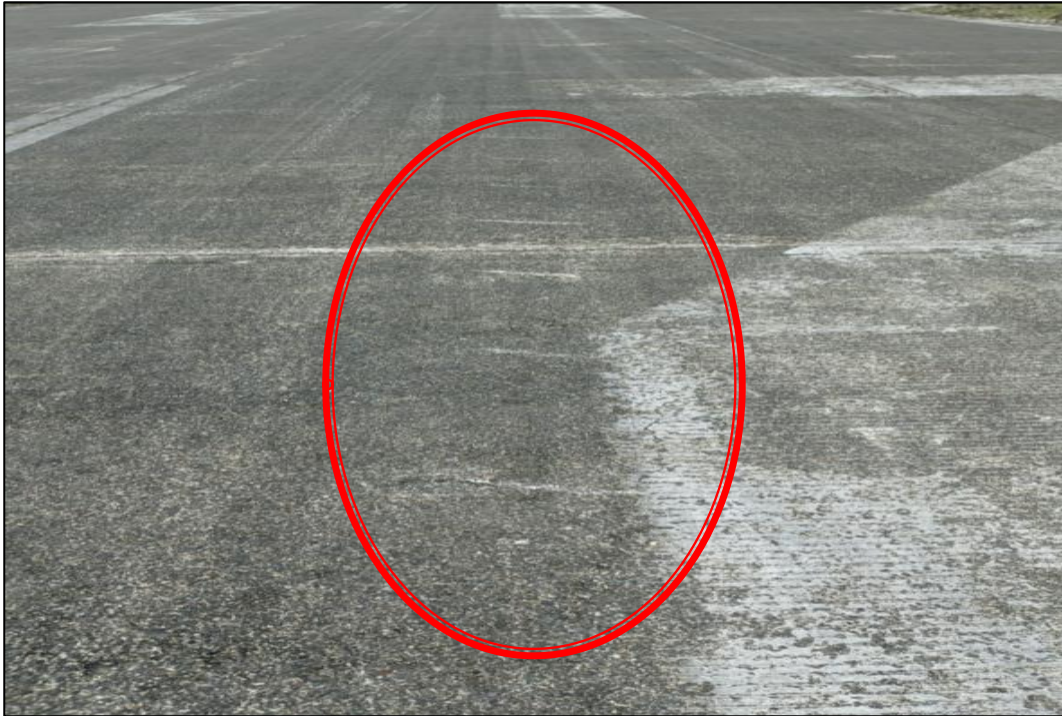
Dentro de la investigación inicial, se pudo evidenciar el golpe de las palas de las hélices con la pista en el aeródromo López de Micay, causadas en el momento que la aeronave nivelaba para aterrizar, con el tren arriba.

Fotografía No. 2 - Huellas dejadas por las palas de las hélices al golpear la pista.

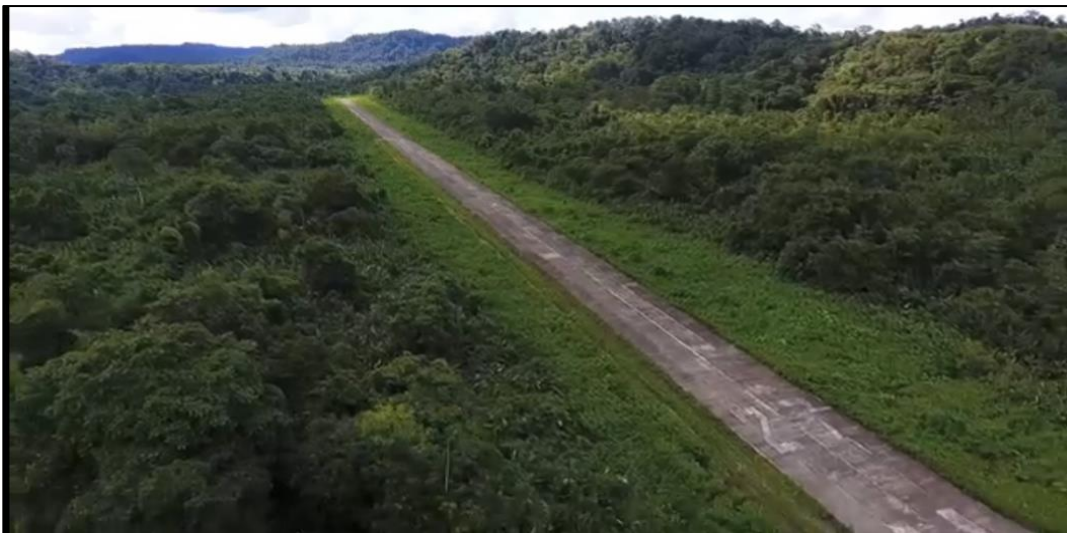
Fotografía No. 3 - Aeródromo López de Micay

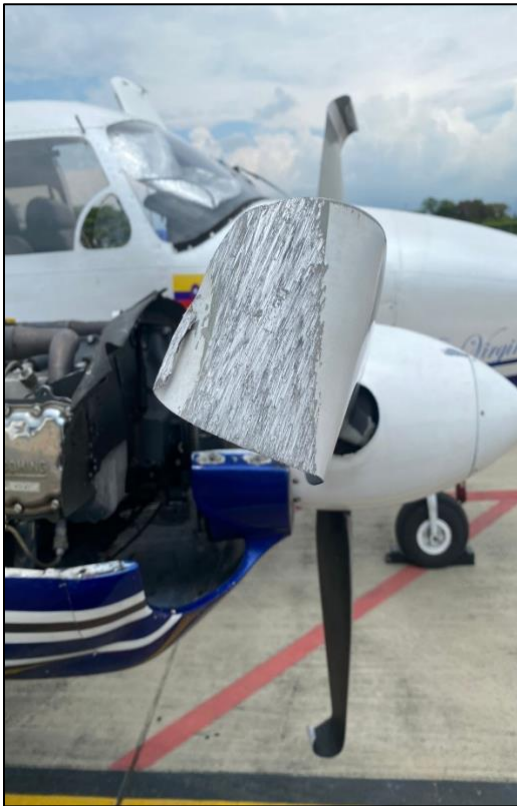
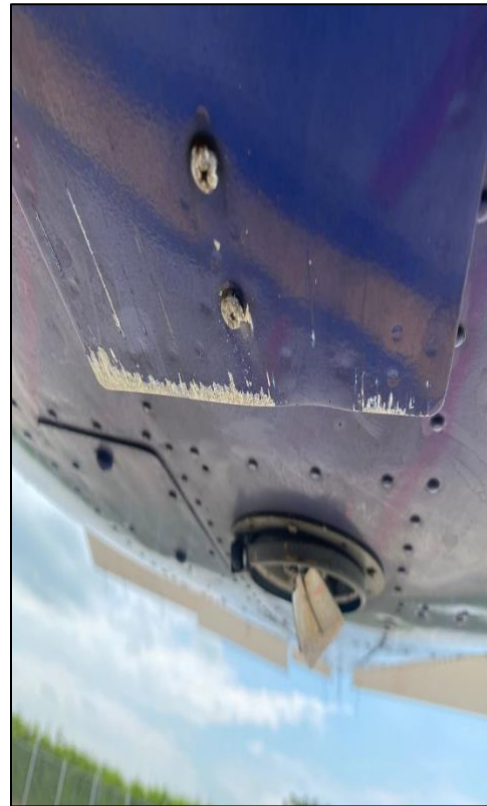
La aeronave sufrió daños en las dos hélices, parada súbita de los motores y desprendimiento de las antenas de comunicación ubicadas en la parte inferior del fuselaje, durante el arrastre en la pista.

- Desprendimiento de las antenas de comunicación.
- Doblamiento en las palas de las hélices de los dos motores.
- Parada súbita de los dos motores.

Fotografía No. 4 - Daños presentados a la aeronave.
