INFORME PRELIMINAR

COL-21-02-GIA

**Aterrizaje en campo no
preparado por apagada de
motor**

Matrícula HK1526

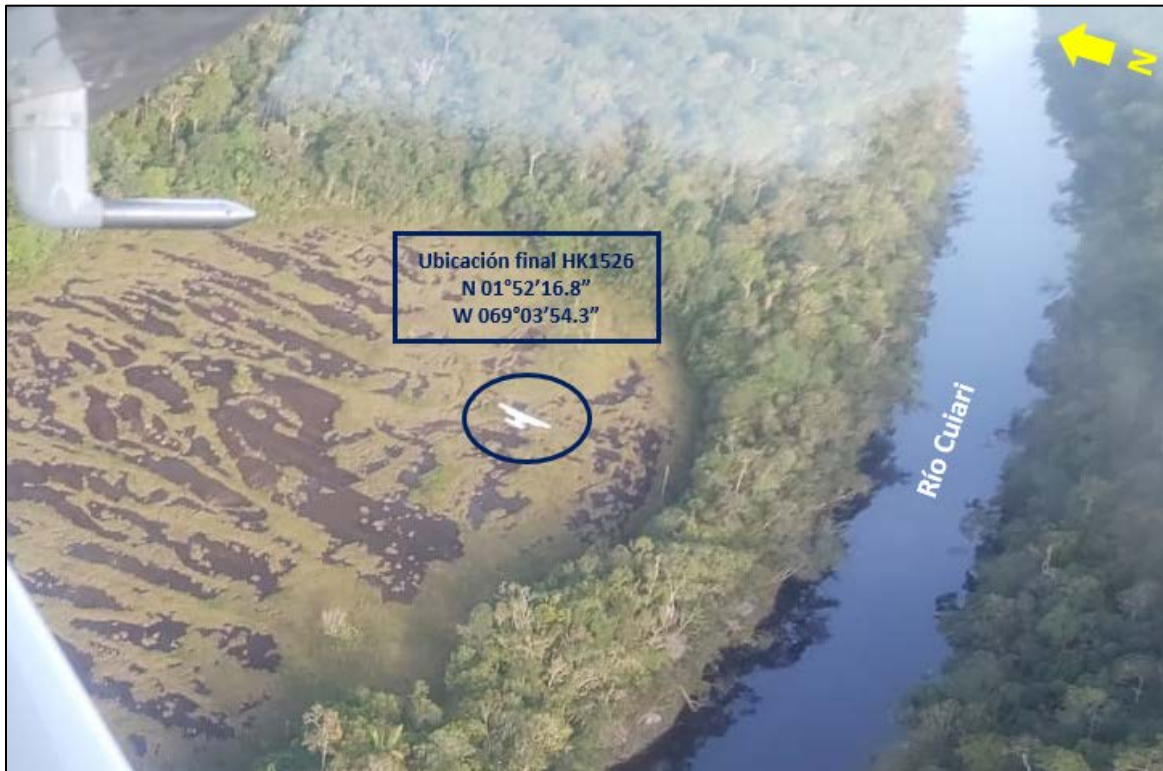
Fotografía No. 1: Fotografía aérea de la ubicación final del avión HK1526

El lugar del incidente correspondía a un terreno de lajas de piedra, ubicado en coordenadas N 01°52'16.8" – W 069°03'54.3", a una elevación de 655 Pies, con rumbo final de 99°.

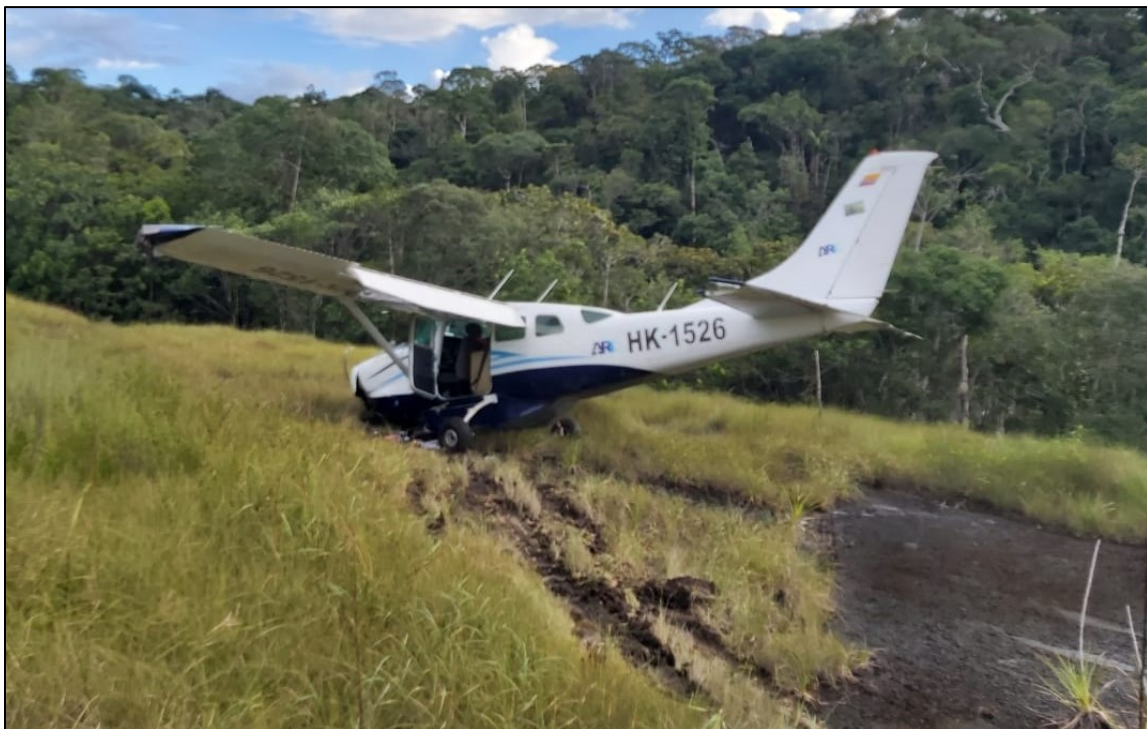
Fotografía No. 2: Marcas de aterrizaje y posición final del HK1526

Como consecuencia de la irregularidad del terreno, la aeronave resultó con daños en el tren de aterrizaje y en la hélice.

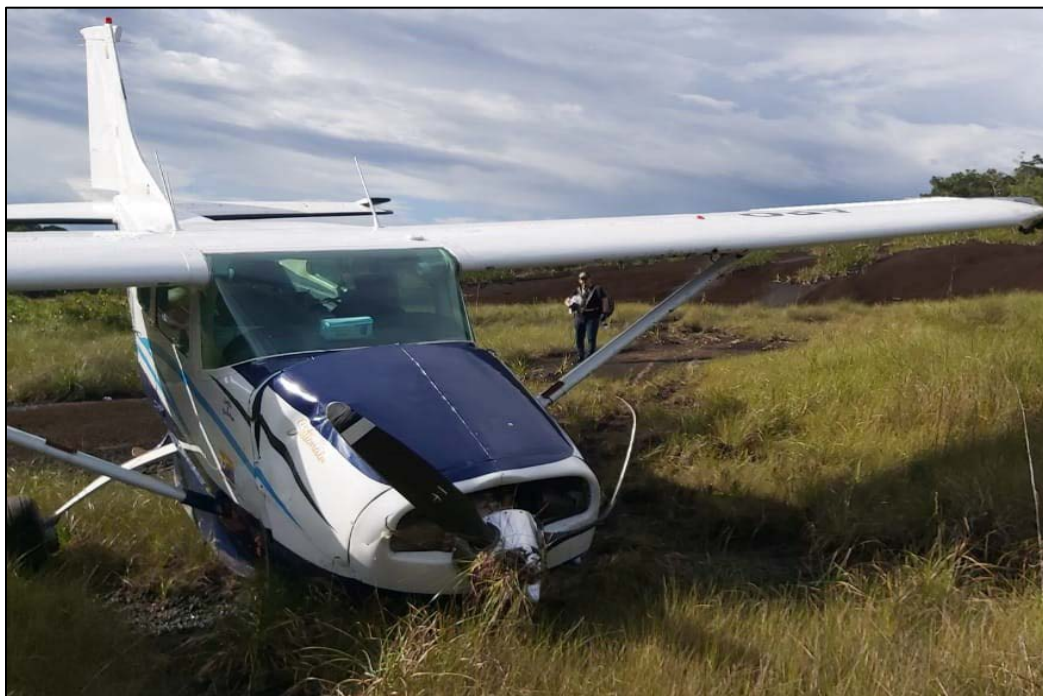
Fotografía No. 3: Golpe en la hélice HK1526
