INFORME PRELIMINAR

INCIDENTE GRAVE

COL-21-07-GIA

Piper PA 34-220T

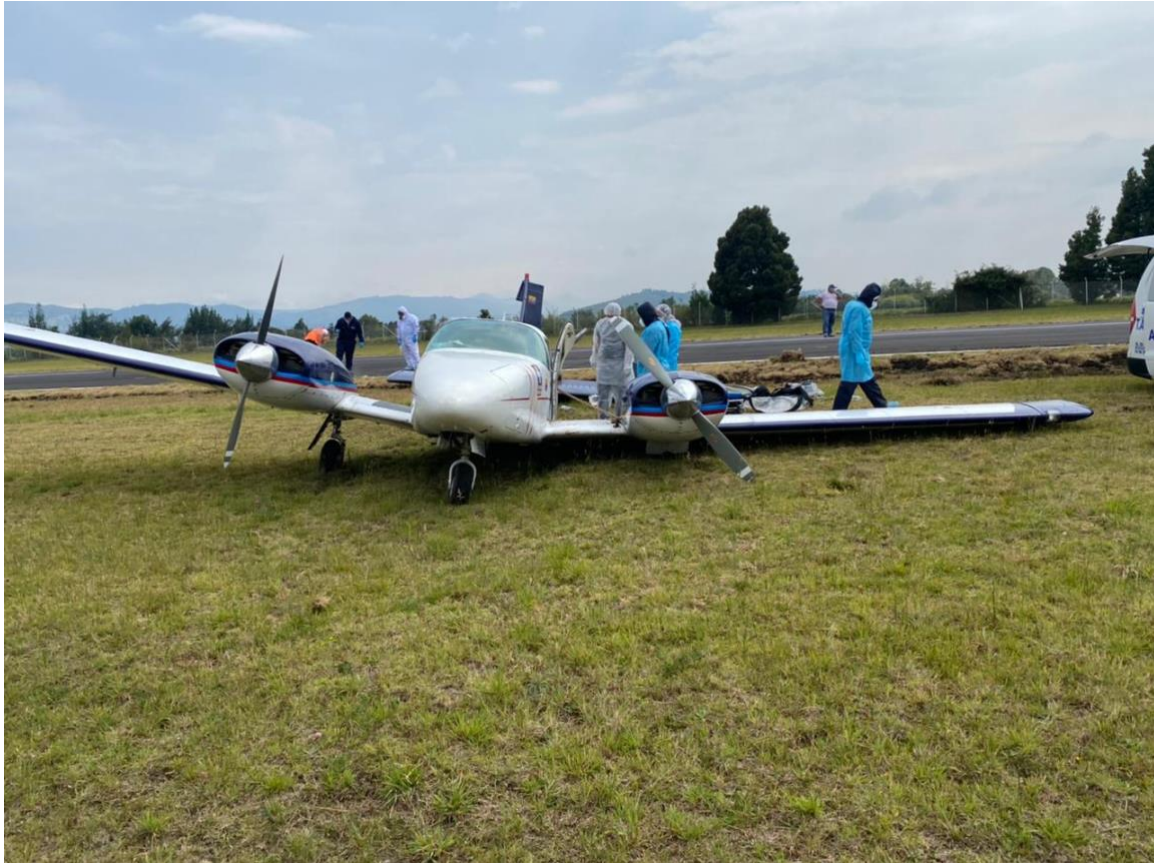
Se efectuó un aterrizaje normal por la cabecera 11; en la carrera de desaceleración, a unos 100 m del punto de contacto, y con 40 kt IAS, el tren izquierdo se retrae y la aeronave empezó a inclinarse hacia ese lado; el Piloto intentó mantener la aeronave sobre el centro de la pista, apagó los motores y la aeronave cayó sobre el plano izquierdo, giró 40°, y salió de la pista, quedando en la zona de seguridad.

Fotografía No. 1: Posición final de la aeronave HK2713

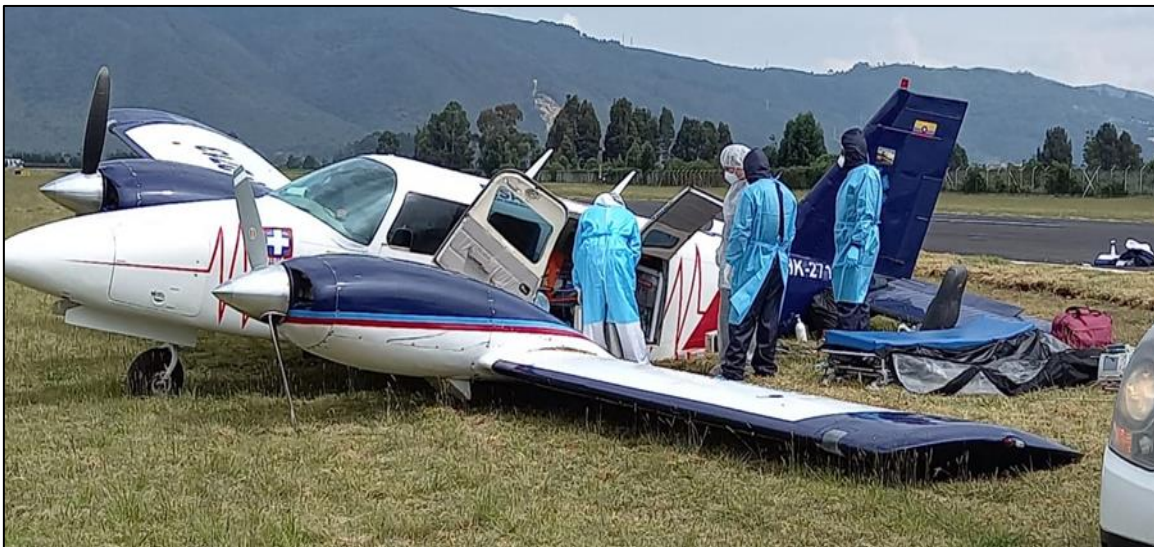
Fotografía No.2: Apoyo del SEI a los ocupantes de la aeronave HK2713

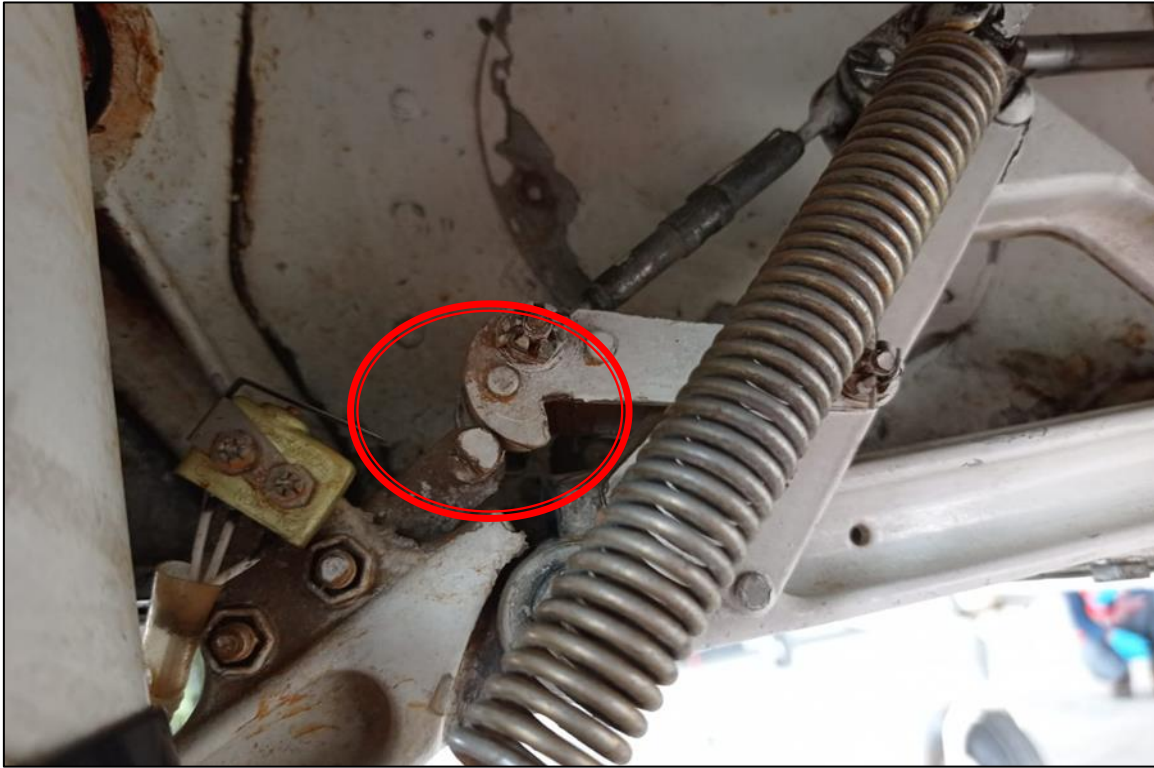
Dentro de la investigación inicial, se evidenció el mal funcionamiento del mecanismo del seguro del tren izquierdo por atascamiento, por posible falta de lubricación.

Fotografía No. 3: Mecanismo de seguro del tren izquierdo
