INFORME PRELIMINAR

COL-21-69-GIA

**Falla del tren de aterrizaje
delantero**

Piper PA 34-200T SENECA,
Matrícula HK5136G

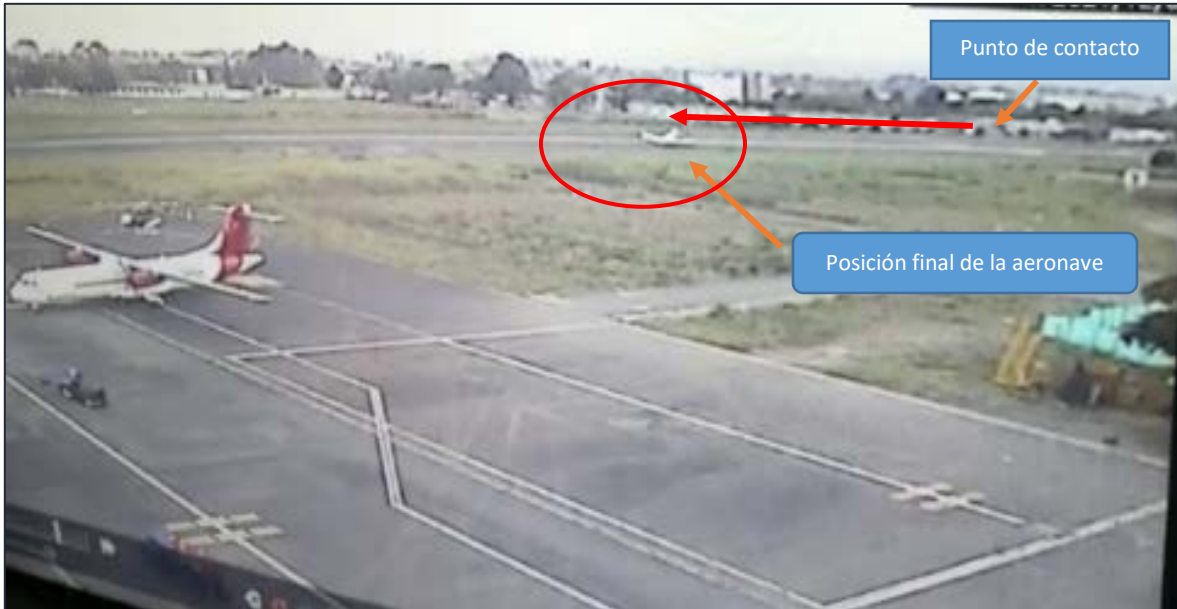
En la inspección de campo se evidenciaron las marcas del deslizamiento de la aeronave sobre la pista y el impacto de las palas de las hélices contra la superficie.

Fotografía No.1 - Trayectoria del aterrizaje y posición final del HK5136G

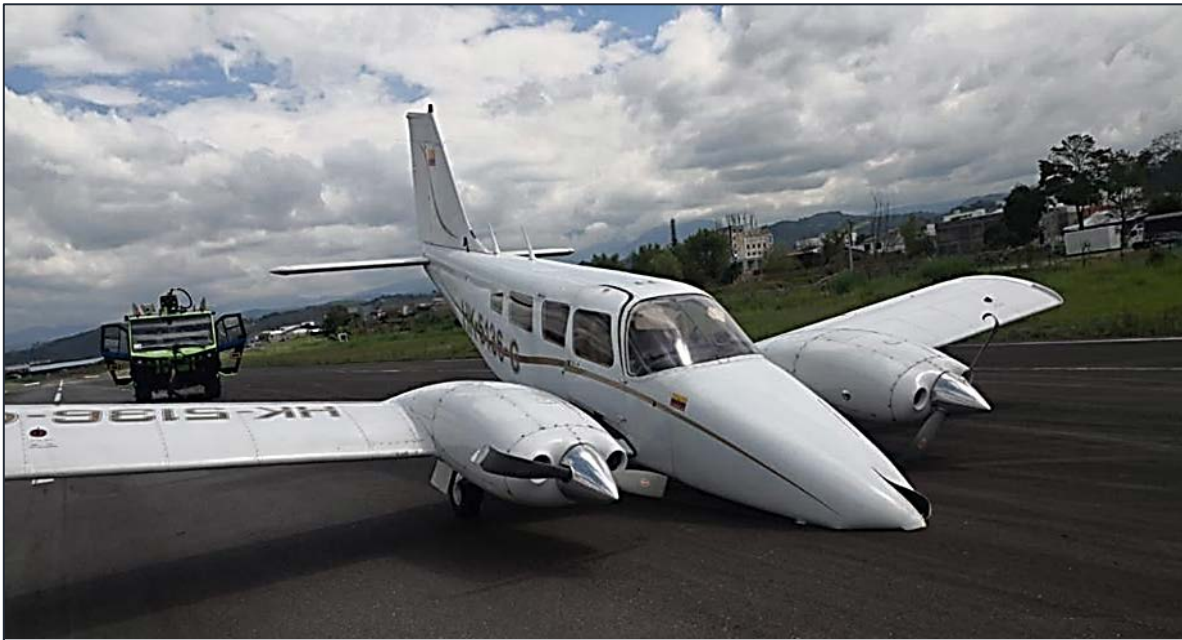
La inspección de la aeronave reveló daños en las palas de la hélice de los dos motores, daños en la estructura de la aeronave, y daños en la bodega delantera por la retracción del tren delantero. El pasador del actuador del tren delantero se encontró fracturado.

Fotografía No. 2 Condición final de la aeronave sobre la pista.

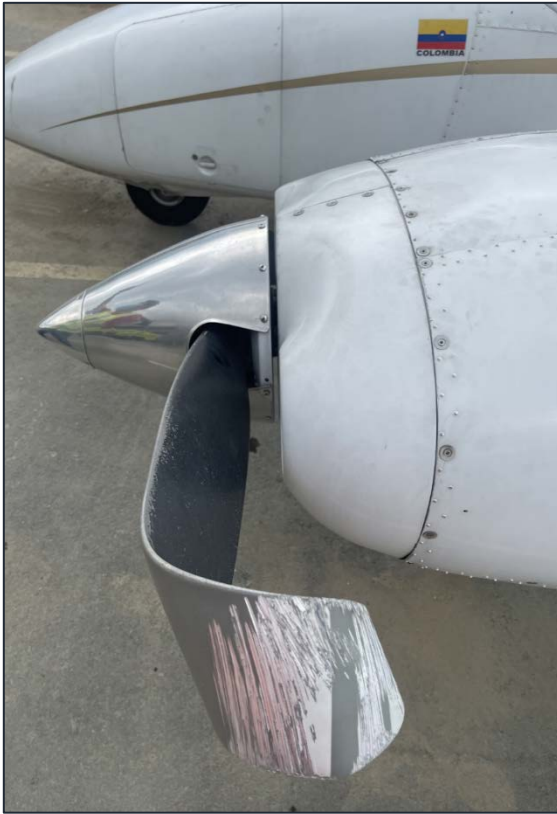
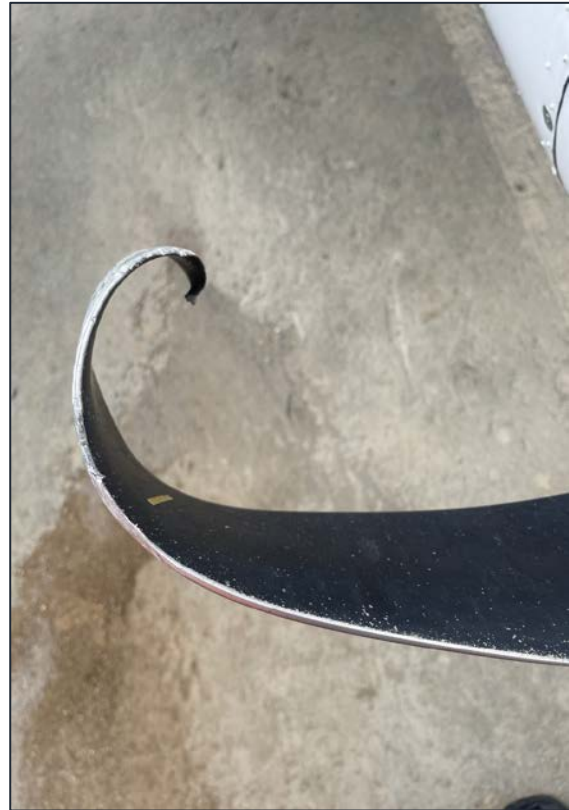
Fotografías No. 3 y 4 - Daños en las palas de las hélices.
