Investigación: COL-15-24-GIA

Incidente Grave

13 de Junio de 2015 en la pista del Aeródromo Juan José Rondón (SKPA) de la Ciudad de Paipa

Aeronave: Cessna 421 Matrícula: HK-4793

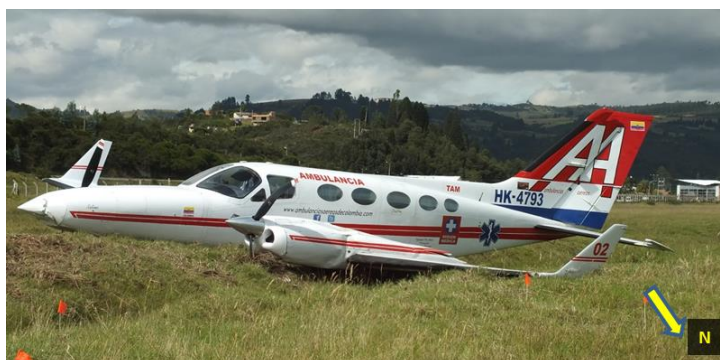
En la inspección de campo, se evidenciaron trazas de zigzagado en una parte de la superficie asfáltica de la pista, lo que es concordante con la vibración lateral del tren principal izquierdo manifestada por la tripulación. La aeronave quedó ubicada a 50 metros del borde de pista sobre una zanja¹, hacia el costado izquierdo (zona de seguridad), en las coordenadas N05°45'54.3" / W073°06'16.9" y con un rumbo final de 90°. El HK4793 presentó desprendimiento total de los trenes principales y de nariz al entrar en contacto con la zona de seguridad y parada súbita de los motores.

Estado Final de la Aeronave HK4793

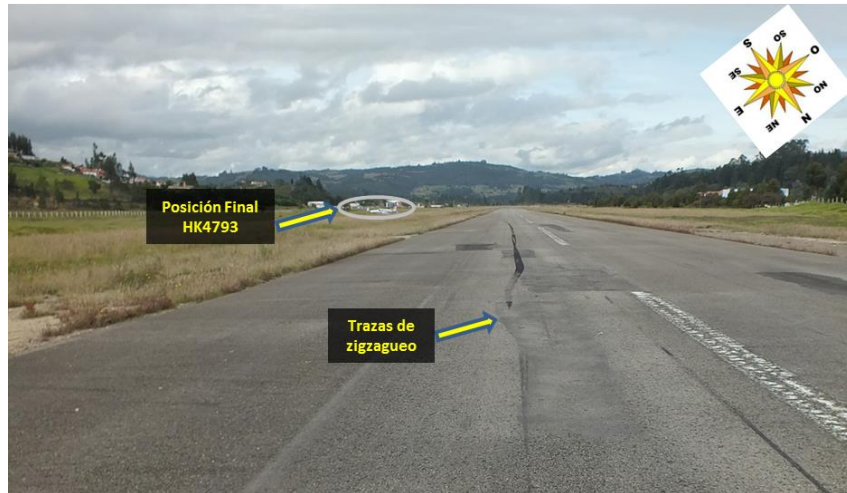
Ubicación de la Aeronave con respecto a las Trazas Evidenciadas en la Pista del SKPA
