Investigación: COL-15-33-GIA

Incidente Grave

21 de Agosto de 2015 en el aeródromo El Tomín (SKEB) del Municipio de El Bagre, Antioquia

Aeronave: Cessna T210, Matrícula: HK4788G

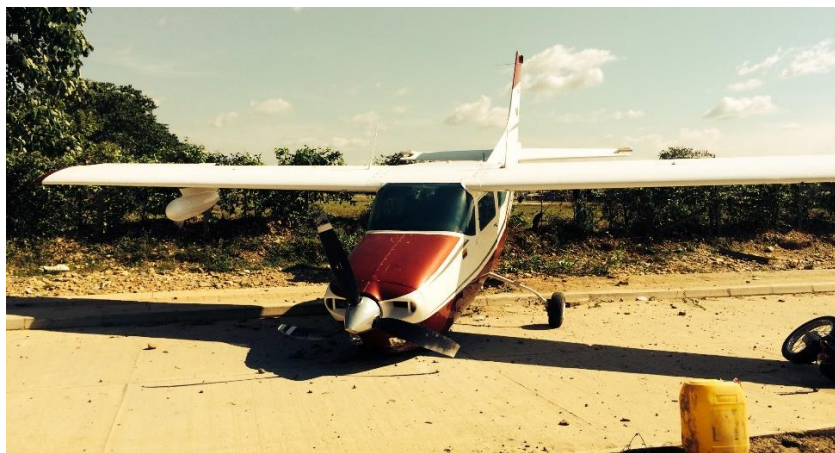
Estado final de la aeronave HK4788G

La investigación de campo a la aeronave fue realizada por investigadores del GRIAA el día 22 de Agosto. En la inspección se evidenció que la aeronave abandonó la superficie de la pista 48,9mts de la cabecera 19 con rumbo de 060° aproximadamente. Se evidenció la separación del tren de nariz, daños en las palas de la hélice con signos de bajas RPM. Así mismo se encontraron daños en el borde de ataque del plano izquierdo. La pista del aeródromo El Tomín cuenta con una longitud de 1300mts y 20mts de ancho.

La aeronave finalizó su recorrido abandonando la perimetral del aeródromo en donde se desprendió el tren de nariz y se produjo la deformación de las palas del motor. La aeronave finalizó su recorrido sobre una vía municipal de alto flujo vehicular, sin embargo, se confirmó que la aeronave no produjo daños a personal en tierra.

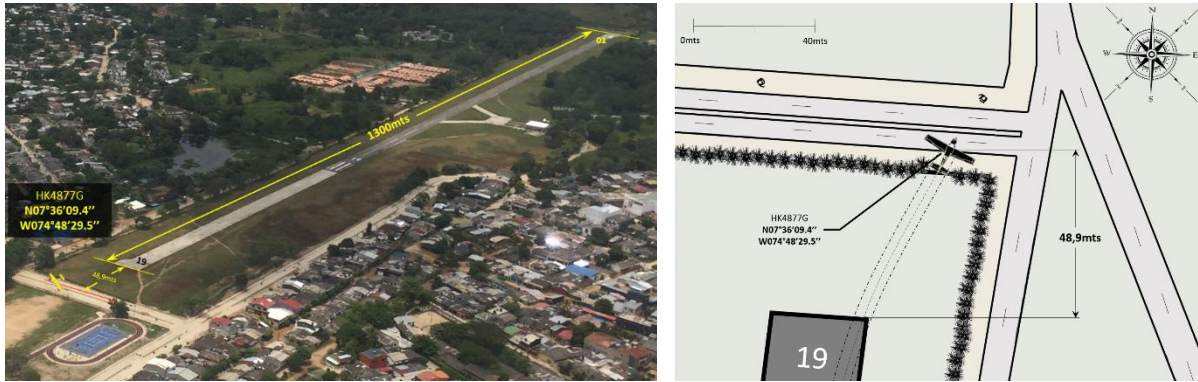
Ubicación y croquis preliminar del incidente grave HK4788GG
