Investigación: COL-15-32-GIA

Incidente Grave

15 de agosto de 2015 en la pista del Aeródromo Juan José Rondón (SKPA) de la Ciudad de Paipa, Boyacá

Aeronave: Beech Aircraft King 350 Matricula: N188RU

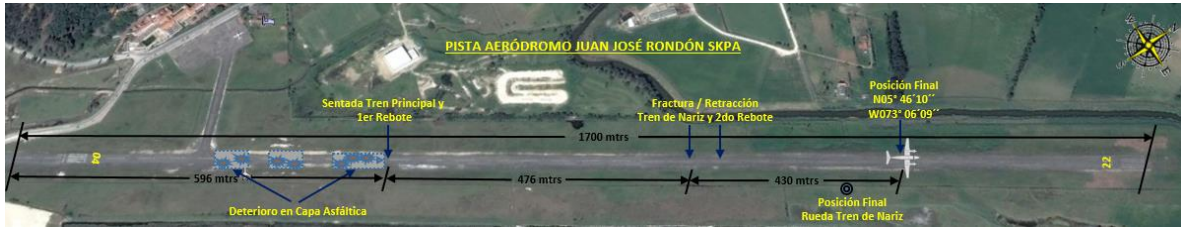
En la inspección realizada en campo, no se identificaron vestigios de contacto con la pista en el (01) primer rebote experimentado por la aeronave. En el (02) segundo rebote se evidenció la abrasión del trunnion y las trazas de contacto de las hélices con la activa. En la caminata inicial realizada en el lugar del evento, se encontraron la rueda del tren de nariz hacia tercer tercio de pista (cabecera 22) en las coordenadas N05°46'03" W073°06'11" y fragmentos del rin en un perímetro de 25 metros en dirección hacia la rueda; así mismo se encontraron fragmentos del pistón del cilindro de extensión del tren y el shimmy damper¹. Los componentes del panel de la sección del tren de nariz quedaron incrustados dentro de la estructura de la aeronave. El avión quedó ubicado sobre el eje central de la pista en las coordenadas N05°46'10" W073° 06'09" con un rumbo final de 04°.

Ubicación Final de la Aeronave y evidencias en Pista SKPA

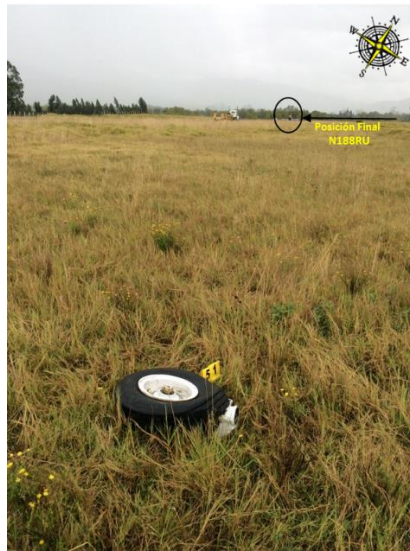
Llanta Tren de Nariz ubicada a 30 mtrs Zona de Seguridad Costado Derecho

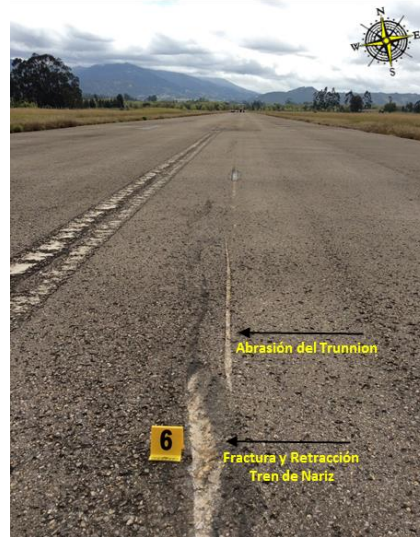
Fractura y Retracción Tren de Nariz

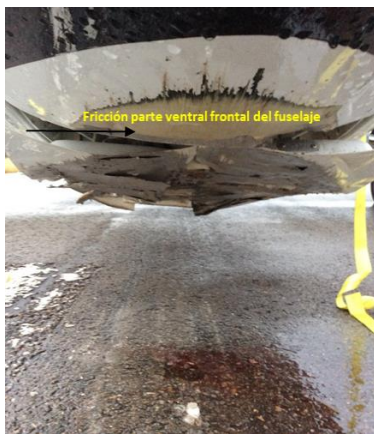
Vista Frontal Fuselaje Tren de Nariz

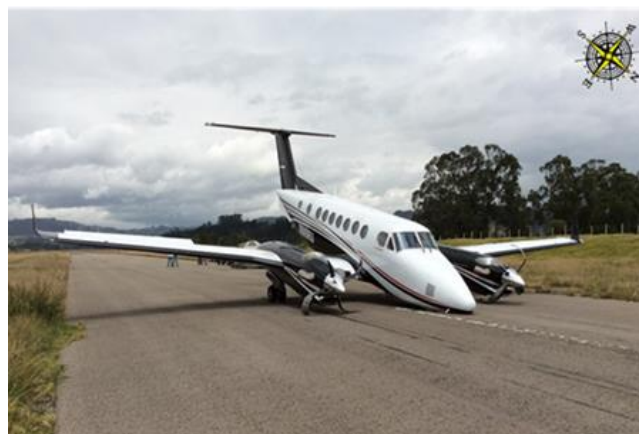
Estado Final Aeronave N188RU
