Investigación: COL-15-49-GIA

Incidente Grave

21 de Noviembre en el Municipio de Cumaral, Meta

Aeronave: Cessna 188B, HK 1820

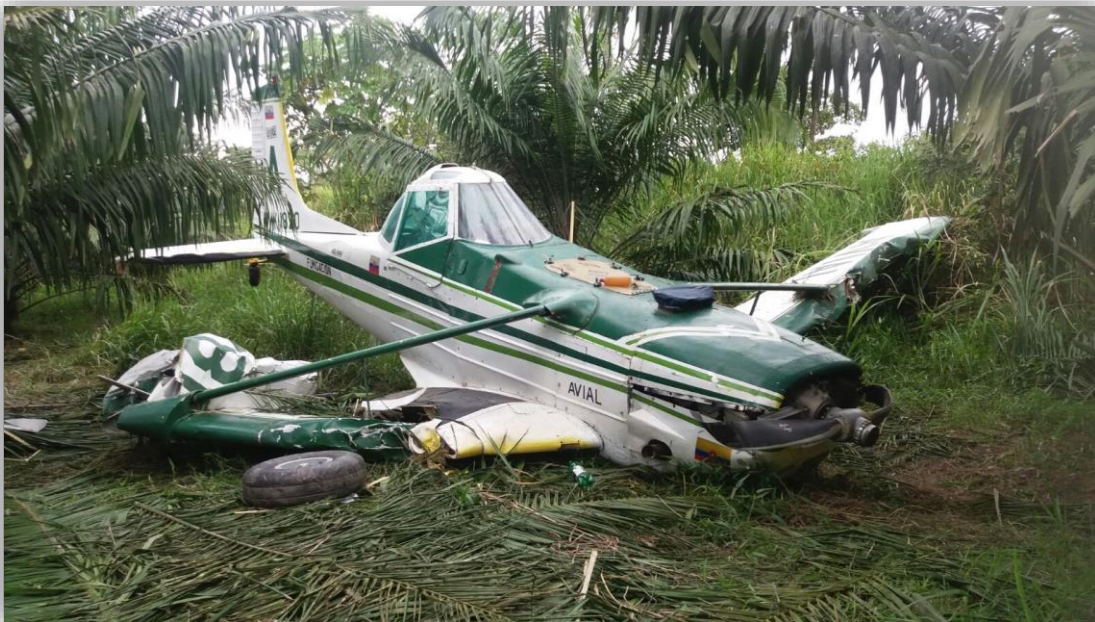
Estado final de la aeronave HK 1820-G

La aeronave presento daños importantes en su estructura, planos, motor, hélice y tren de aterrizaje producto del impacto final con la vegetación; Según declaraciones iniciales por parte del piloto de la aeronave, instantes posteriores a su fase de despegue, el avión experimento una condición de perdida de sustentación evitando que este continuara con su ascenso normal; lo anterior, sin una evidente falla en su planta de potencia por lo cual este descendió sobre unas palmas manteniendo la misma trayectoria de despegue hasta impactar contra el terreno.

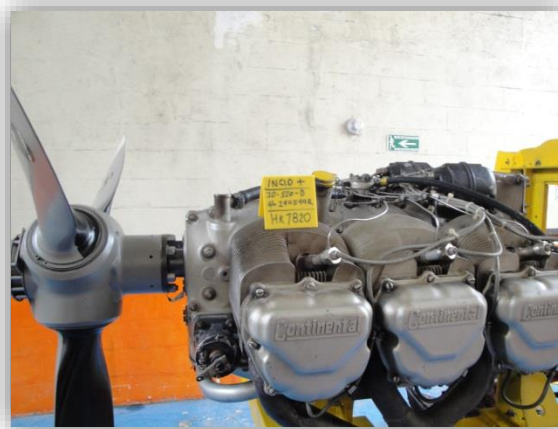
Durante las pruebas funcionales del motor se evidencio un encendido normal, con un escape de aceite a consecuencia del impacto del motor durante el incidente.

Se estabilizo el motor en 1200 RPM observando una presión de aceite de 90 psi, manifold de 12.5 Hg y temperatura de 90 grados centígrados, lecturas normales según manual de mantenimiento, adicionalmente se efectuó prueba de magnetos encontrando que funcionaban de forma normal con una caída de 100 RPM entre ellos.

Al efectuar prueba de potencia con mezcla rica, el motor presenta una caída significativa de las RPM; falla que evidentemente podría haber reducido sustancialmente la potencia del motor durante su fase de despegue.

Motor del HK1820 en banco de pruebas

La investigación actualmente se encuentra adelantando las coordinaciones para la inspección del sistema de control de combustible. Al momento de emisión del presente informe preliminar, de acuerdo a protocolos de Anexo 13 de OACI, fue notificada la National Transportation Safety Board – NTSB de Estados Unidos de América como Estado de fabricación de la aeronave. Dicho Estado asignó su Representante Acreditado que asistirá el proceso investigativo que se adelanta.
