INFORME FINAL INCIDENTE GRAVE

COL-18-36-GIA

**Aterrizaje Forzoso en Campo
No Preparado**

Piper PA 34-200 HK 4960G

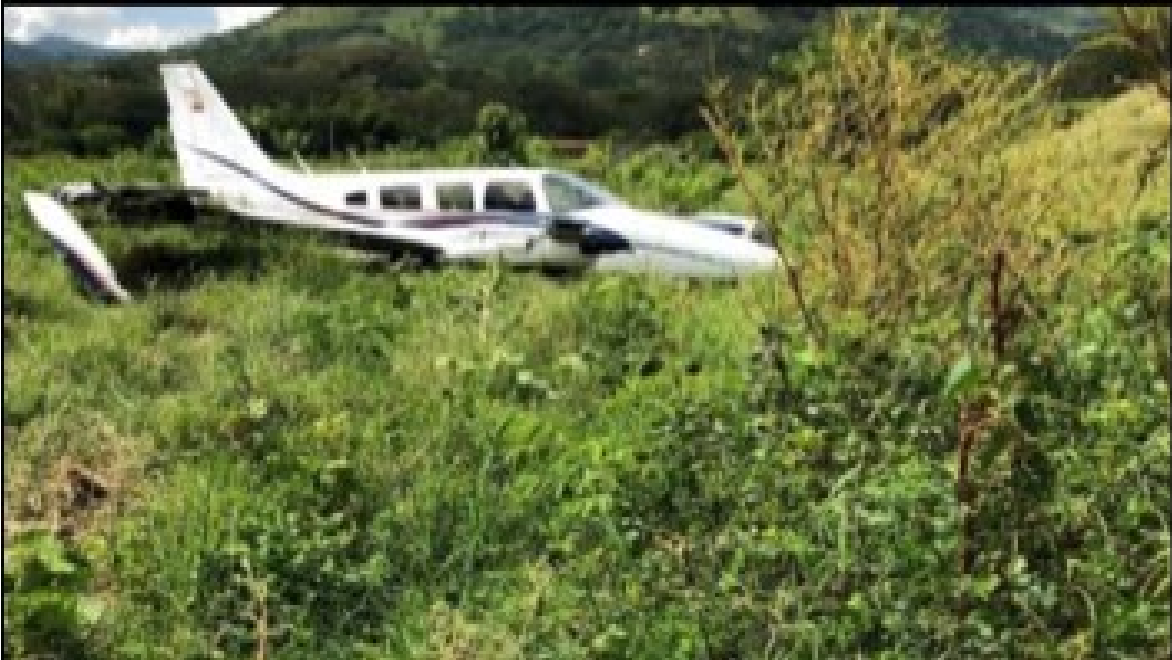
El aterrizaje se produjo en condiciones de poca visibilidad; en su carrera de desaceleración la aeronave se deslizó al lado derecho del campo golpeando el plano derecho con un tronco.

Fotografía No. 2: Posición final de la aeronave HK4960G

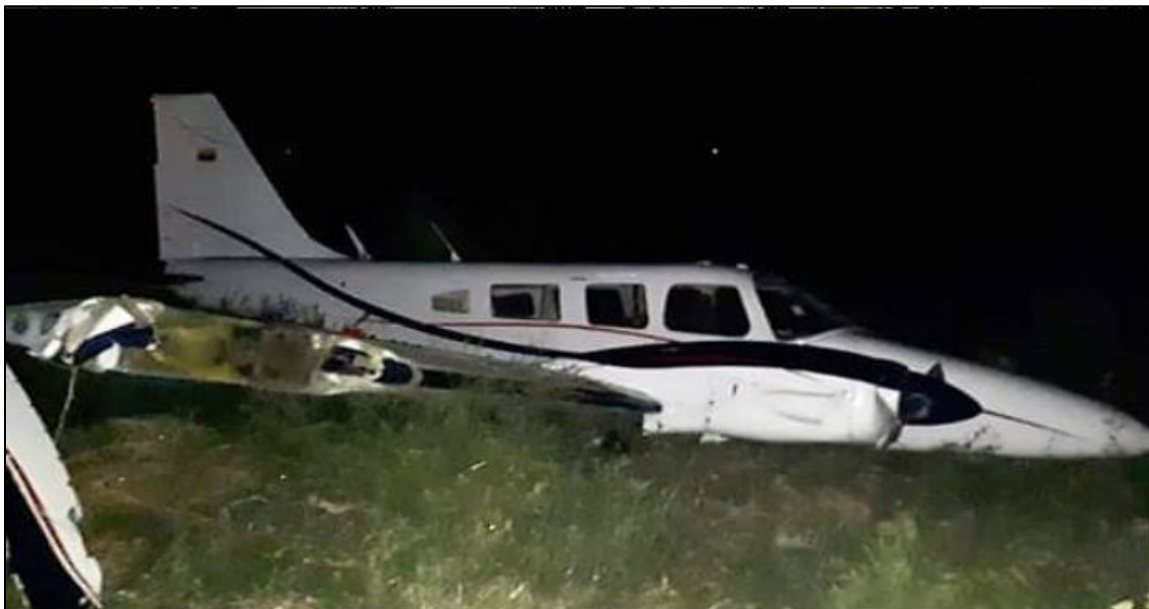
Fotografía N°. 3: Vista desde plano derecho.

Sobre el costado derecho de la trayectoria en la que aterrizó la aeronave, se encontró un tronco contra el cual golpeo el plano derecho ocasionándole daños sustanciales desde la punta; además se produjo el desprendimiento del tren de aterrizaje derecho, desde su raíz en el mismo lugar endonde finalmente se detuvo la aeronave.

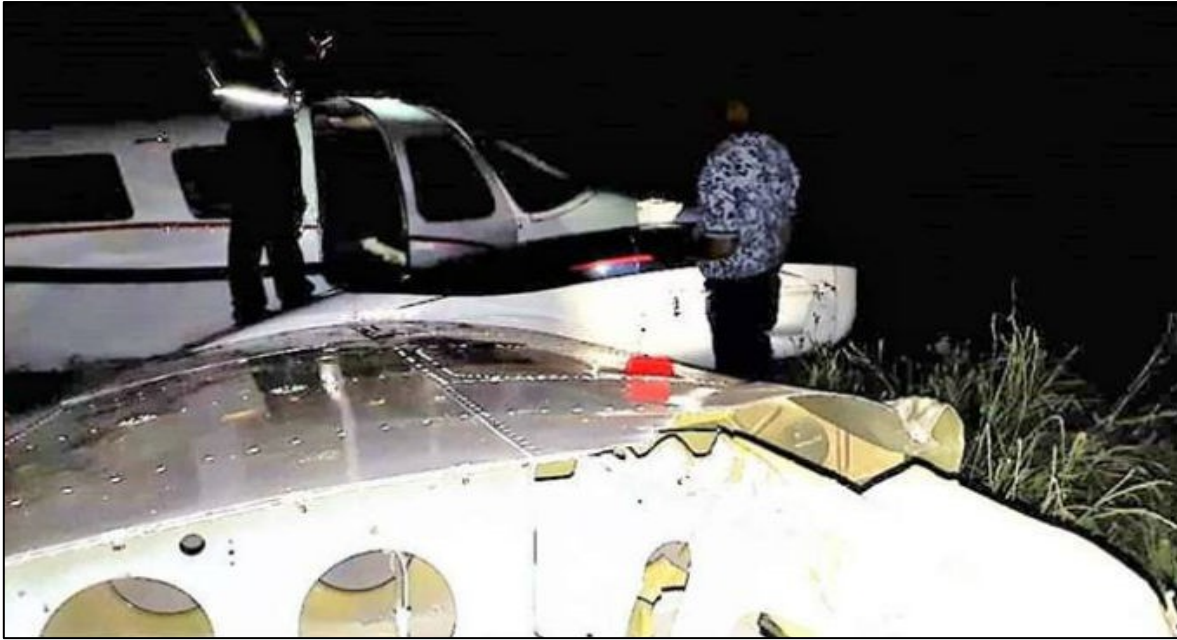
Fotografía N°. 4: Vista plano derecho.

- Daño de las hélices de ambos motores desde su flanche
- Deformación estructural del plano derecho desde la punta de ala.
- Desprendimiento del tren derecho desde la raíz.
- Desprendimiento de la consola de audio.
