INFORME FINAL INCIDENTE GRAVE

COL-18-32-GIA

Aterrizaje de emergencia

Matrícula HK4615

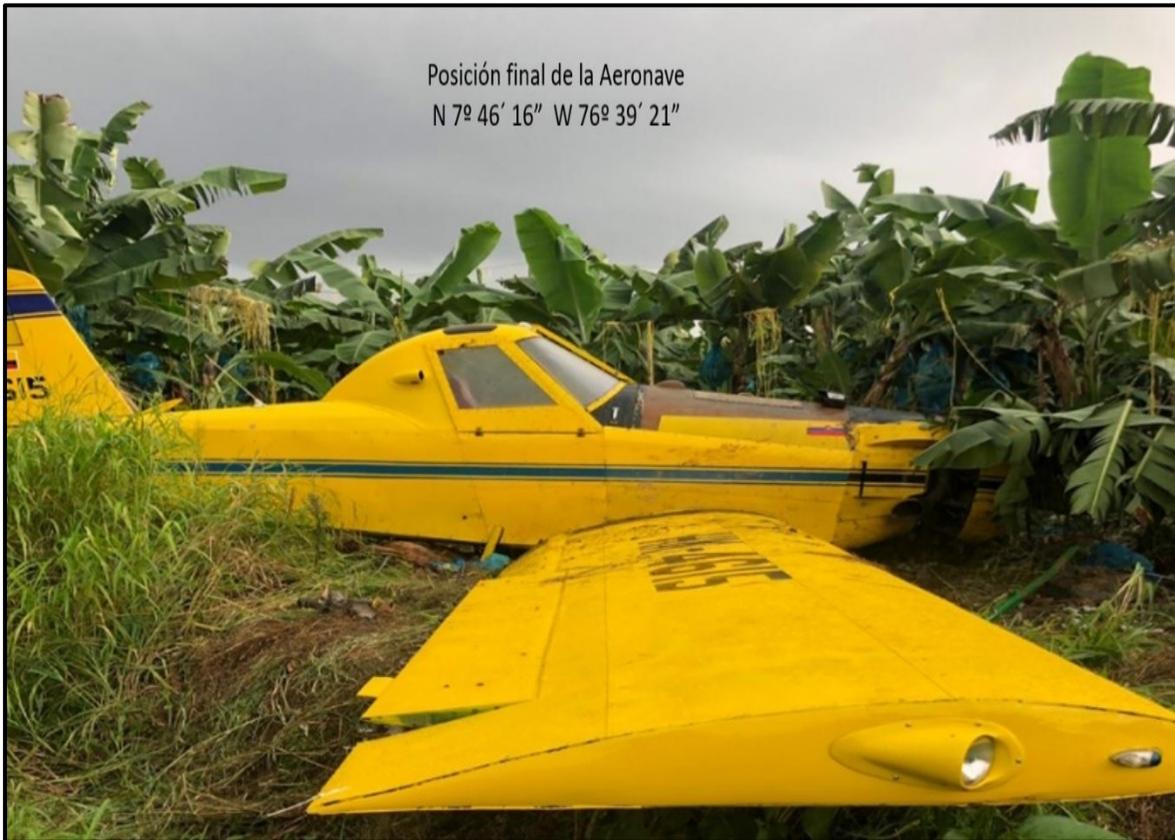
La aeronave impactó luego con una malla que cambio su trayectoria desacelerándola, para detenerse con rumbo final 335° y a 45 ft de elevación.

Fotografía No. 1: Posición final de la aeronave.

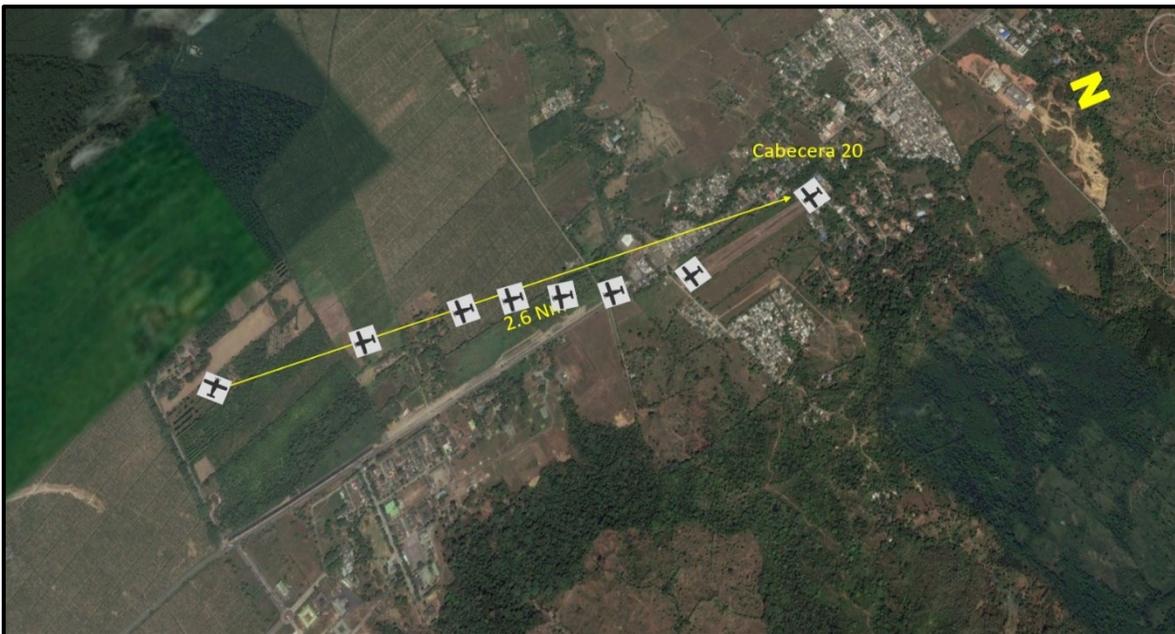
El Piloto controló la aeronave; sin embargo, durante al aterrizaje de emergencia se encontró en su trayectoria una zanja en donde golpeó el tren de aterrizaje y se produjo el desprendimiento de la rueda derecha.

Fotografía No. 2: Recorrido de la aeronave

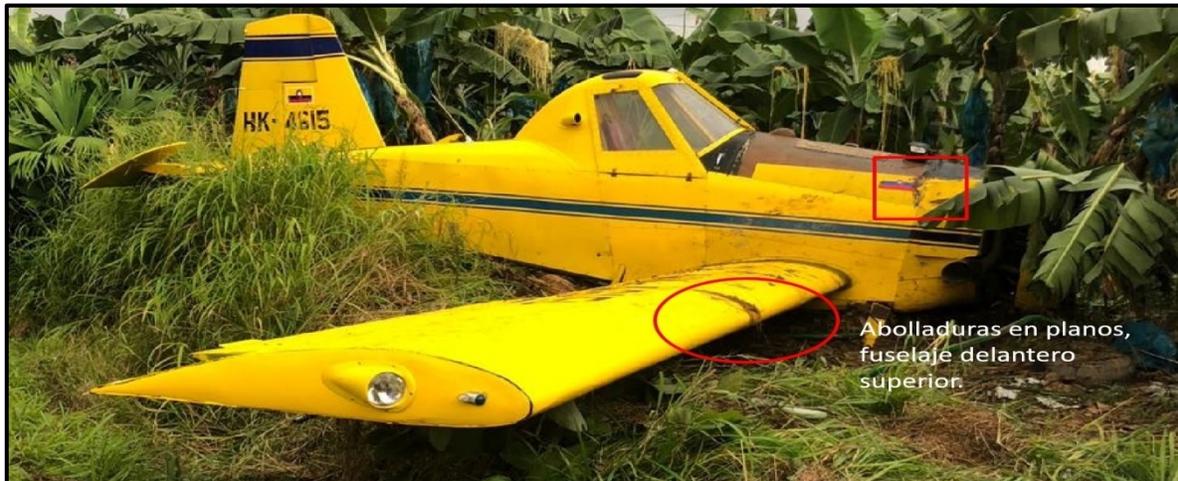
La aeronave sufrió daños menores en el fuselaje y en los planos, tales como abolladuras, abrasión, y deformaciones en la piel.

Fotografía No. 3: Daños en fuselaje y plano derecho

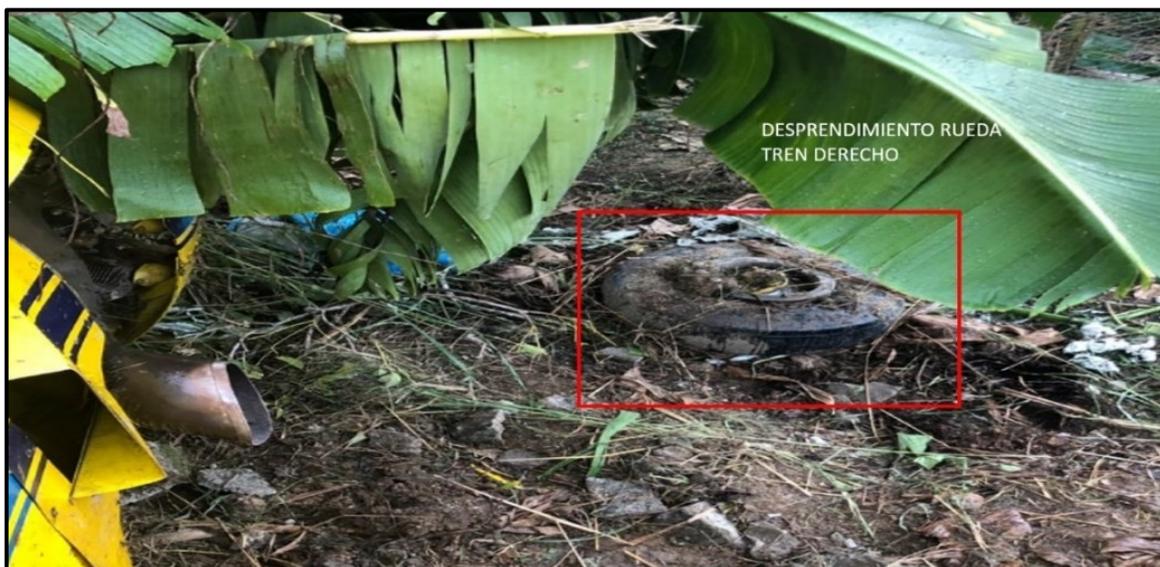
Desprendimiento de rueda derecha del eje axial del tren de aterrizaje derecho; no se observaron daños en los soportes principales de los trenes de aterrizaje.

Fotografía No. 4: Daños sobre el tren de aterrizaje

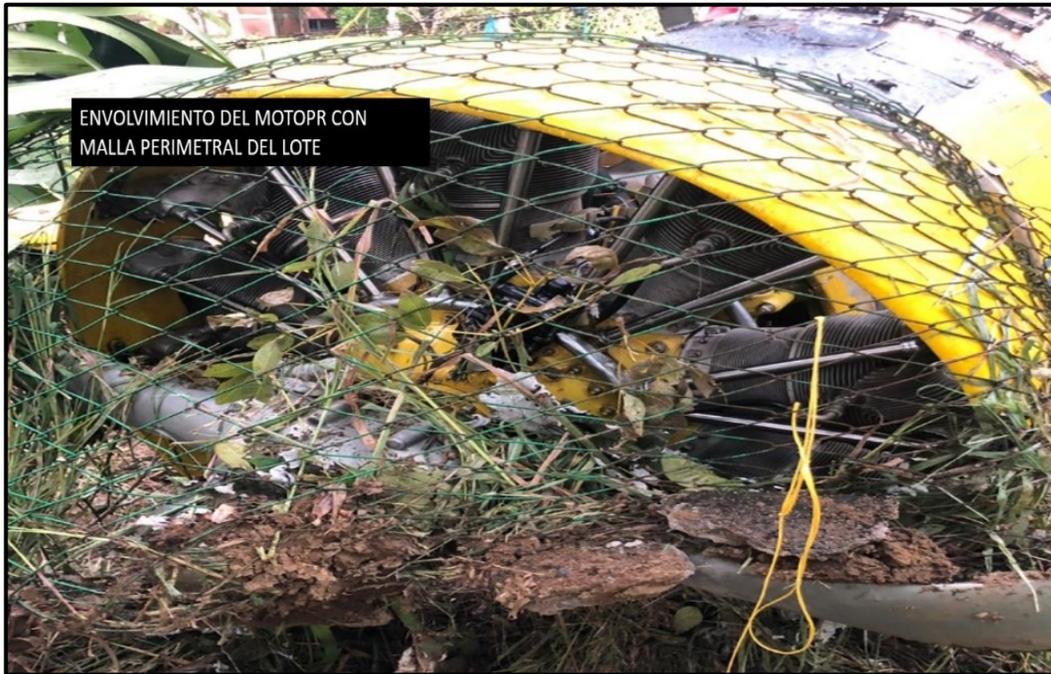
Parada súbita del motor debido envolvimiento de malla perimetral del lote, con impacto contra el terreno.

Fotografía No. 5: Parada súbita de motor.

“Teniendo en cuenta la funcionalidad del motor, y el estado de sus partes internas se evidencia una correcta operación general; sin embargo, de acuerdo con la naturaleza del impacto contra el terreno se encontraron accesorios de éste con abolladuras”.

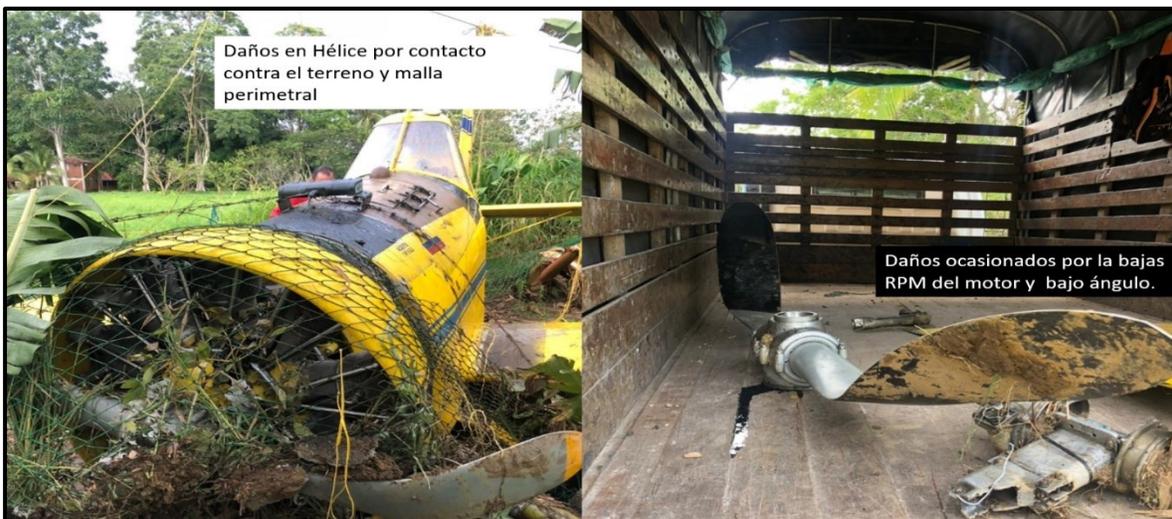
Daños en la punta de las palas de la hélice, debido al impacto contra el terreno, y al envolvimiento malla perimetral del lote. Se encontraron evidencias de bajas revoluciones de la hélice y de bajo ángulo de impacto.

Fotografía No 6: Daños ocasionados a la hélice.

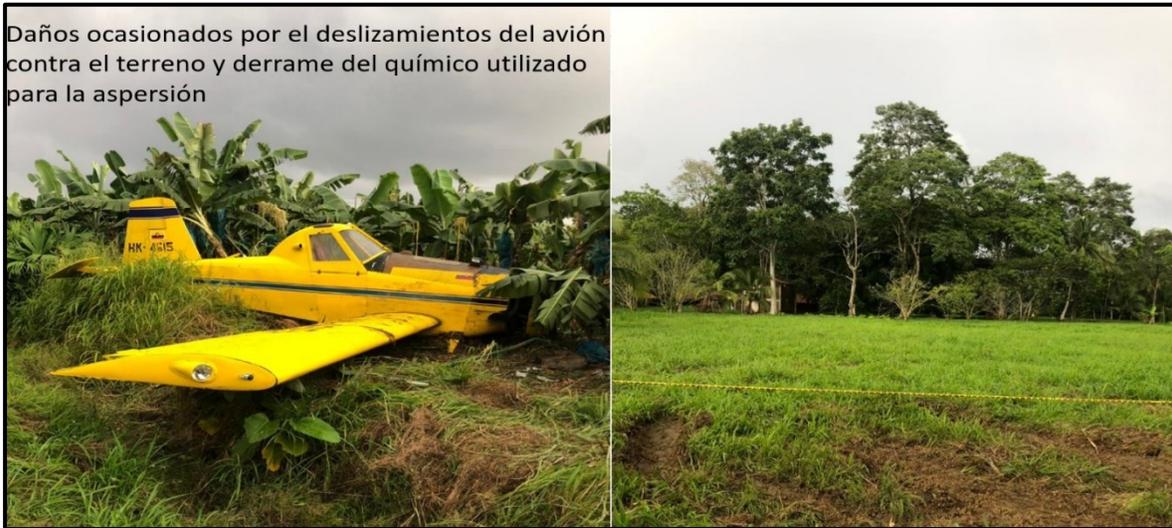
Daños a la vegetación circundante, debido al impacto y a la descarga del químico que se utilizaría para la aspersión.

Fotografía No. 7: Daños a la vegetación.

El Piloto en su segunda entrevista también afirmó que durante la emergencia vació la totalidad del químico; sin embargo, las evidencias muestran que aquel fue vaciado intermitentemente, dejando marcas en la vegetación de esta manera.

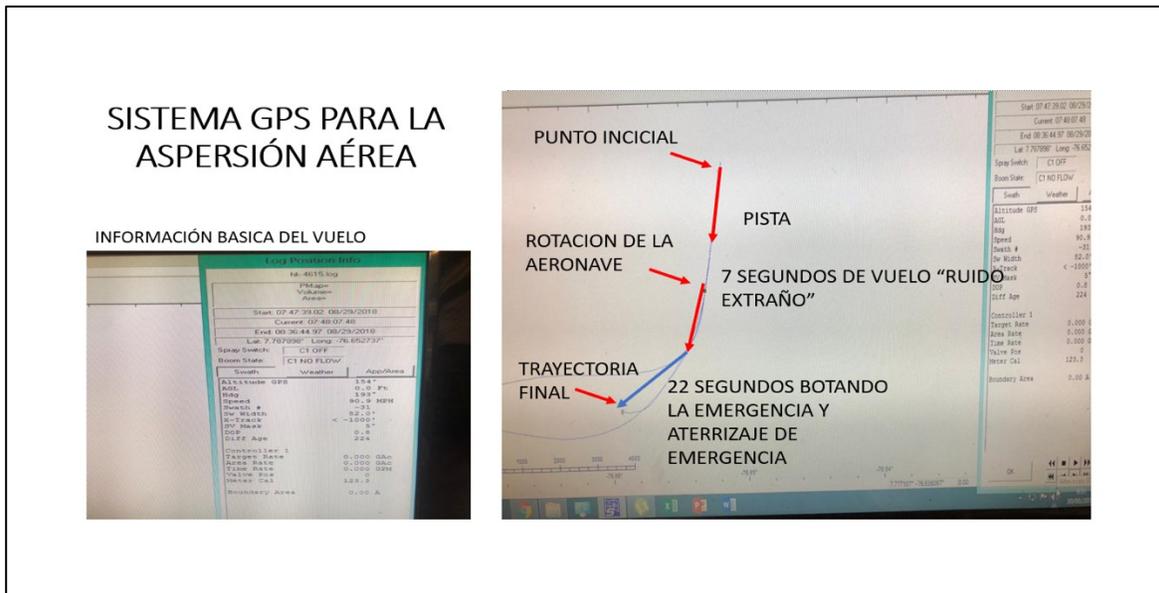
Imagen No. 1: Trayectoria de vuelo obtenida con base en los datos de GPS
