INFORME PRELIMINAR

COL-18-11-GIA

Impacto contra el terreno durante aterrizaje

**Cessna R172K, Matrícula HK2129
06 de abril de 2018**

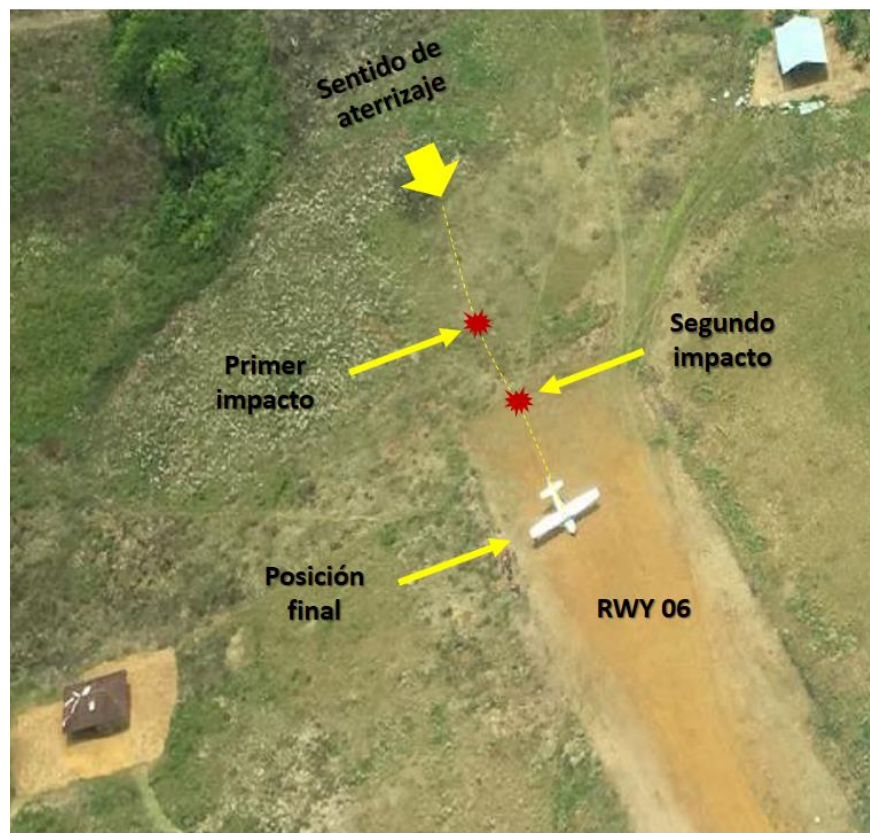
Durante la inspección de campo, se evidenció que la aeronave quedó ubicada en coordenadas $N00^{\circ}14'03''$ - $W 070^{\circ}10'08''$, a 23 metros de la cabecera 06, sobre la superficie de la pista a una elevación de 630 pies con rumbo final de 055° . La aeronave impactó aproximadamente a diez (10) metros antes de la cabecera de la pista 06 en una depresión de 20° de inclinación y posteriormente fue encontrada otra marca de impacto al inicio de la cabecera 06. Después de ésta última interacción con el terreno, la aeronave se deslizó en la superficie unos 23 metros hasta finalmente detenerse.

Ubicación final de la aeronave respecto a la Cabecera 06 del aeródromo de Tiquié (IATA: MTI)

El impacto contra el terreno, generó gran afectación en la sección del tren de nariz, el cual resultó deformado y roto. También se presentó parada súbita del motor con evidente deformación de las palas de la hélice.
