AERONÁUTICA CIVIL
UNIDAD ADMINISTRATIVA ESPECIAL
1003

INFORME PRELIMINAR

Incidente Grave COL-18-10-GIA
Aterrizaje forzoso en carretera intermunicipal
Cessna 172L, Matrícula HK5101G
31 de marzo de 2018
Chocontá, Cundinamarca – Colombia

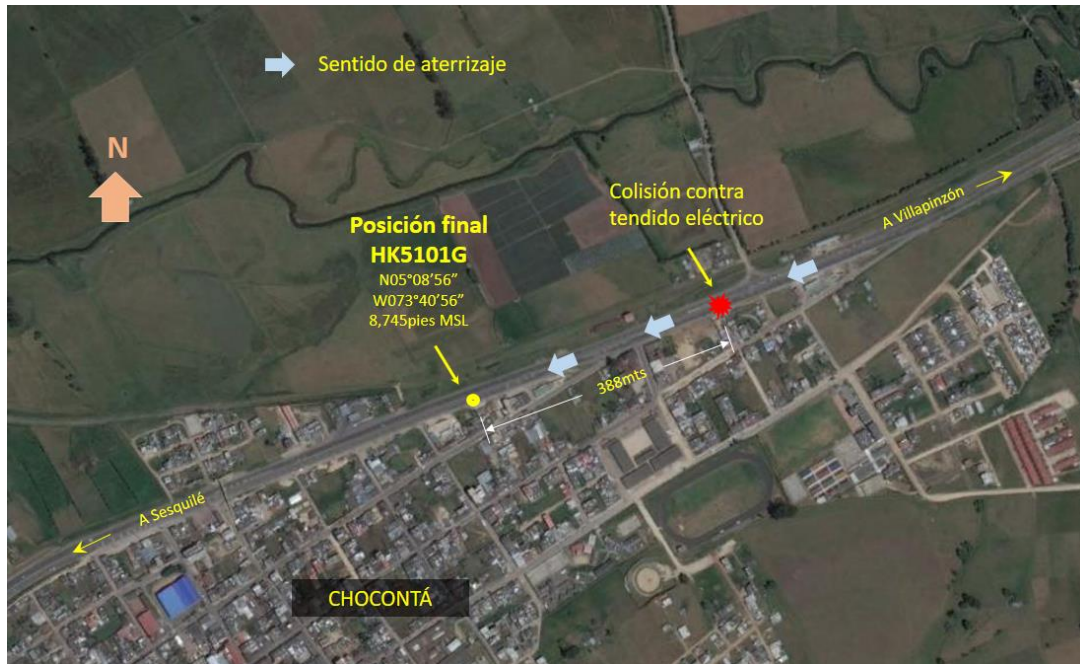
Figura 1. Croquis general del evento

A las 19:55UTC, la tripulación del HK5101G procedió a aterrizar en la carretera despejada; durante la maniobra, en tramo final, en sentido E – W, y a una altura aproximada de 60 pies, la aeronave colisionó con una cuerda de tendido eléctrico que se enredó en el tren de nariz sin afectar el control de la aeronave, y posteriormente realizó el aterrizaje controlado sobre la superficie de la carretera.

La aeronave después de la colisión con el cable, avanzó aproximadamente 388 metros hasta finalmente detenerse en coordenadas N 05°08'56" - W 073°40'56.

La aeronave sufrió daños menores en la sección de cubierta del motor y daño en el estabilizador horizontal derecho, a consecuencia del efecto “latigazo” por el rompimiento de la cuerda de alta tensión.

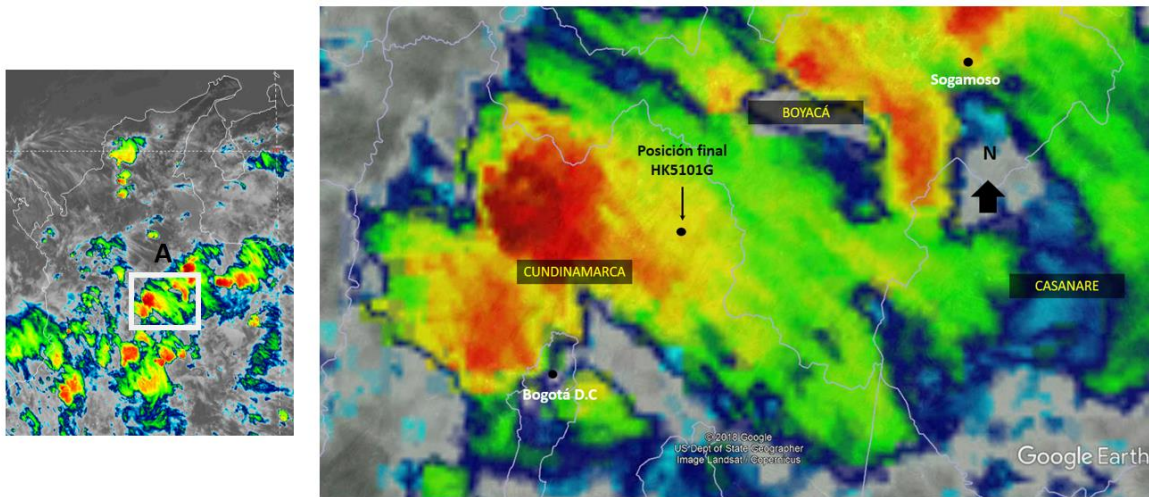
Figura 3. Detalle de las condiciones meteorológicas en la zona del incidente grave imagen satelital GOES 16 IR 31/03/18 20:00UTC

Al observar las condiciones meteorológicas en la zona mediante el uso de imágenes satelitales del satélite GOES 16, en canal Infrarrojo (IR), a la hora de la ejecución del aterrizaje forzoso, se evidenció un sistema de mal tiempo caracterizado por fuerte actividad convectiva con presencia de lluvia fuerte y topes convectivos hasta los 38,000 pies.
