INFORME PRELIMINAR

COL-18-17-GIA

Excursión de pista en despegue

Cessna A185F, HK1659G

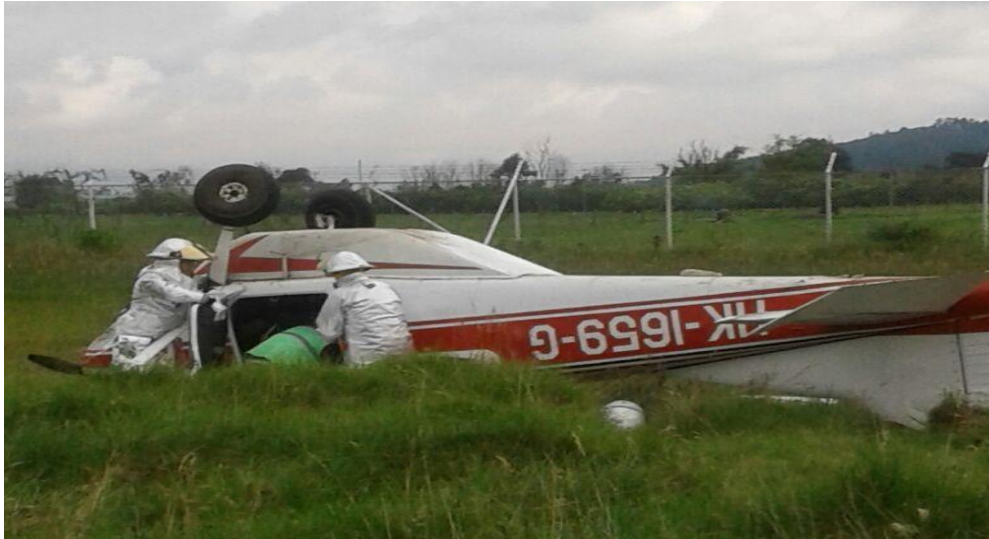
Fotografía No. 1: Posición final de la aeronave

La aeronave sufrió daños importantes en su estructura, afectándose la viga de los planos, los soportes de los trenes principales y deformación importante en el estabilizador vertical. Además se presentó parada súbita del motor.
